**BIENES DE INTERÉS CULTURAL INMUEBLE
PATRIMONIO ARQUITECTÓNICO Y URBANO
ALCALDÍA LOCAL DE TEUSAQUILLO**

ACTUALIZACIÓN: ALMA MATER. Convenio 005 de 2006

FICHA N°	7209-004-05	ACTUALIZACIÓN	30 Junio 2007	ACT ADM	Dec. 606/ 21-Jul-01
MODALIDAD	SIC	CATEGORÍA	CT, Conservación Tipologica		
Galerías, 100		UPZ	Alfonso López, 7209	MANZANA	4 5
DIRECCIÓN	Carrera 18 No 48 - 18 Esquina

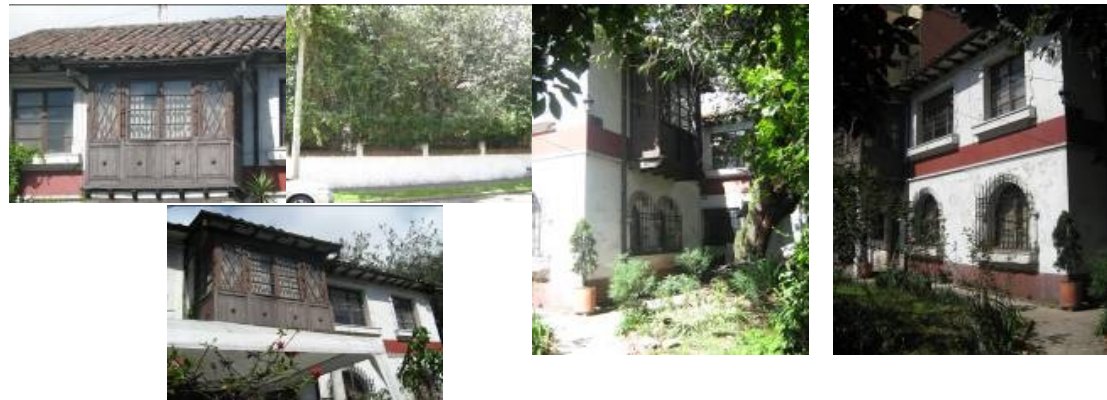
ESTADO GRAL. CONSERVACIÓN	Regular	MODIFICACIONES VOLUMÉTRICAS EXTERIORES	No se visualiza
MATERIAL FACHADA	Pañete rústico	CONSTRUCCION EN ANTEJARDIN	No presenta
FACHADA LONGITUD APROX		ANTEJARDIN TIPOLOGICO	Verde
CUBIERTA/TECHO	Teja española - regular	RETROCESO EN FACHADA	No presenta
VENTANERIA	Madera en regla estado	ANTENAS	No presenta
CERRAMIENTO ORIGINAL	Muro pañete en regular estado	GRIETAS	No presenta
REJA	Metálica en regla estado	AVANZADO DETERIORO	No presenta
VOLADIZOS	Si presenta	ESTADO DE ANDEN	Bueno
AVISO COMERCIAL	No presenta	FRANJA AMBIENTAL	Si presenta en buen estado
MEDIDA APROX AVISO COMERCIAL	No aplica	ELEMENTOS DETERIORADOS	Fachada en general

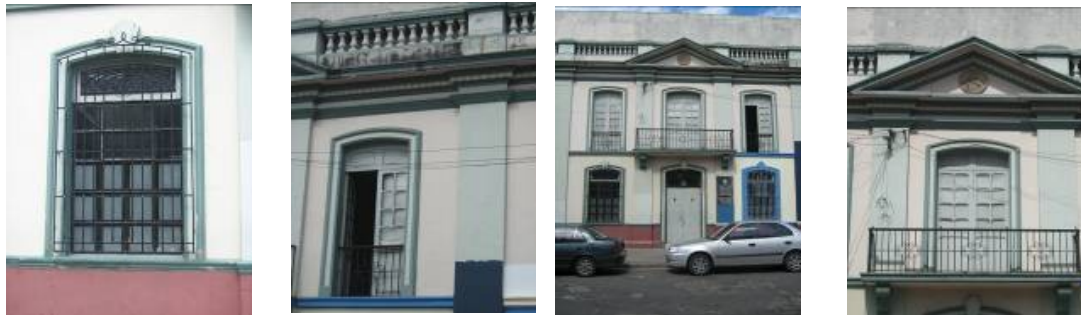
ESTADO GRAL. CONSERVACIÓN	Bueno	MODIFICACIONES VOLUMETRICAS EXTERIORES	No presenta
MATERIAL FACHADA	Pañete rústico pintado	CONSTRUCCION EN ANTEJARDIN	No presenta
FACHADA LONGITUD APROX		ANTEJARDIN TIPOLOGICO	No presenta
CUBIERTA/TECHO	Plana	RETROCESO EN FACHADA	No presenta
VENTANERIA	Madera en buen estado	ANTENAS	No presenta
CERRAMIENTO ORIGINAL	No presenta	GRIETAS	No presenta
REJA	No presenta	AVANZADO DETERIORO	No presenta
VOLADIZOS	Balcon	ESTADO DE ANDEN	Bueno
AVISO COMERCIAL	Si presenta	FRANJA AMBIENTAL	No presenta
MEDIDA APROX AVISO COMERCIAL		ELEMENTOS DETERIORADOS

Actualmente esta en proceso de pintura

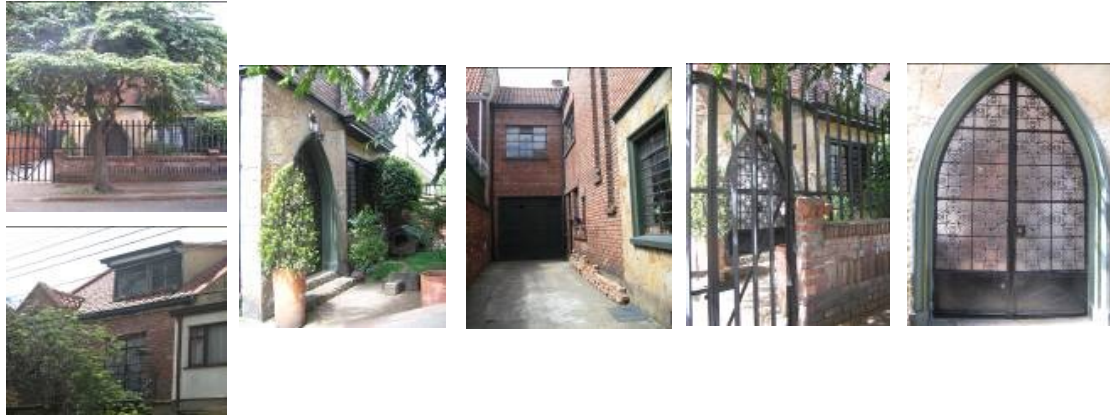
ESTADO GRAL. CONSERVACIÓN	Bueno	MODIFICACIONES VOLUMÉTRICAS EXTERIORES	No presenta
MATERIAL FACHADA	Ladrillo y piedra - bueno	CONSTRUCCION EN ANTEJARDIN	No presenta
FACHADA LONGITUD APROX		ANTEJARDIN TIPOLOGICO	Verde en buen estado
CUBIERTA/ TECHO	Teja barro - Inclínada	RETROCESO EN FACHADA	Si presenta, 8 metros
VENTANERIA	Metálica en buen estado	ANTENAS	No presenta
CERRAMIENTO ORIGINAL	Si tiene	GRIETAS	No presenta
REJA	Metálica en buen estado	AVANZADO DETERIORO	No presenta
VOLADIZOS	No presenta	ESTADO DE ANDEN	Bueno
AVISO COMERCIAL	No presenta	FRANJA AMBIENTAL	Si presenta en regular estado
MEDIDA APROX AVISO COMERCIAL	No aplica	ELEMENTOS DETERIORADOS

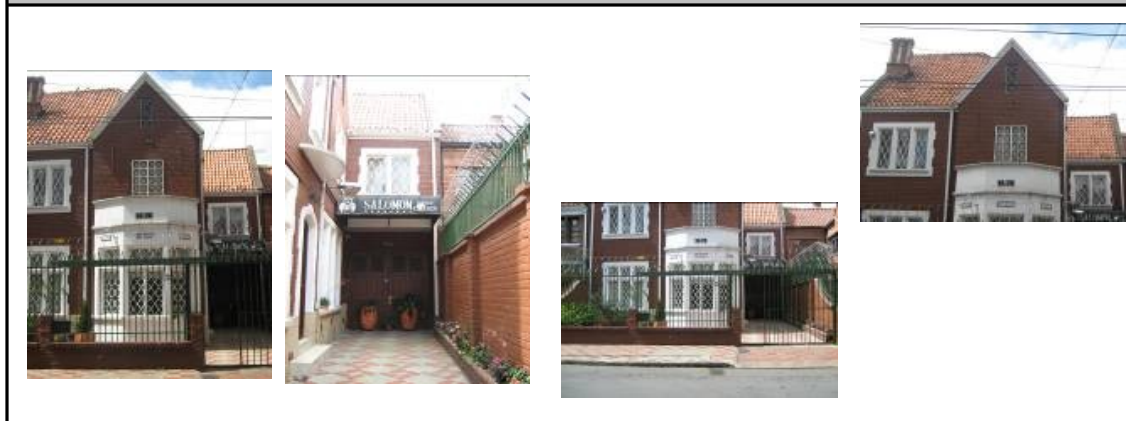
ESTADO GRAL. CONSERVACIÓN	Bueno	MODIFICACIONES VOLUMETRICAS EXTERIORES	No presenta
MATERIAL FACHADA	Ladrillo - pintura	CONSTRUCCION EN ANTEJARDIN	No presenta
FACHADA LONGITUD APROX		ANTEJARDIN TIPOLOGICO	Duro en buen estado
CUBIERTA/TECHO	Teja barro - Inclined	RETROCESO EN FACHADA	Si presenta 8 m
VENTANERIA	Metálica en buen estado	ANTENAS	No presenta
CERRAMIENTO ORIGINAL	Muro ladrillo en buen estado	GRIETAS	No presenta
REJA	Metálica en buen estado	AVANZADO DETERIORO	No presenta
VOLADIZOS	No presenta	ESTADO DE ANDEN	Bueno
AVISO COMERCIAL	1 aviso	FRANJA AMBIENTAL	No presenta
MEDIDA APROX AVISO COMERCIAL		ELEMENTOS DETERIORADOS

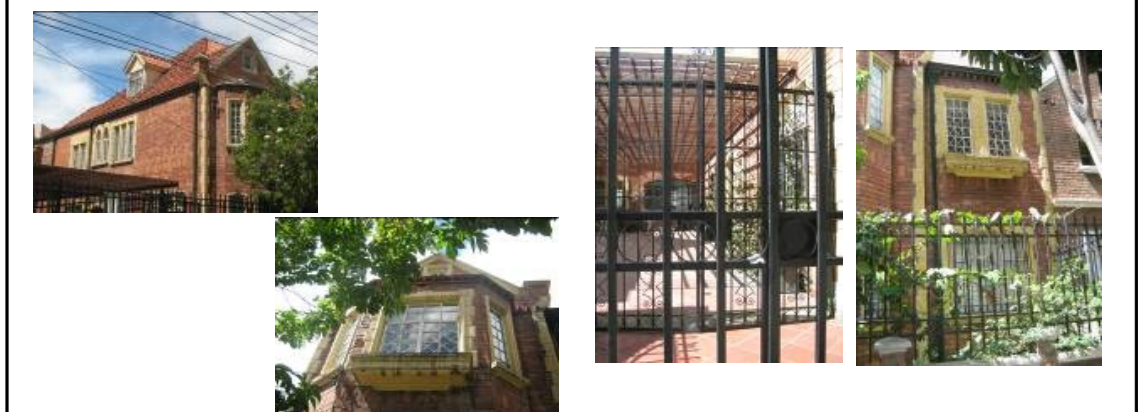
ESTADO GRAL. CONSERVACIÓN	Bueno	MODIFICACIONES VOLUMÉTRICAS EXTERIORES	No presenta
MATERIAL FACHADA	Ladrillo - piedra	CONSTRUCCION EN ANTEJARDIN	No presenta
FACHADA LONGITUD APROX		ANTEJARDIN TIPOLOGICO	Verde en regular estado
CUBIERTA/TECHO	Teja barro - Inclínada	RETROCESO EN FACHADA	Si presenta, 8 metros aprox.
VENTANERIA	Metálica en buen estado	ANTENAS	No presenta
CERRAMIENTO ORIGINAL	Si presenta	GRIETAS	No presenta
REJA	Metálica en buen estado	AVANZADO DETERIORO	No presenta
VOLADIZOS	Si presenta	ESTADO DE ANDEN	Bueno
AVISO COMERCIAL	No presenta	FRANJA AMBIENTAL	Si presenta en buen estado
MEDIDA APROX AVISO COMERCIAL	No aplica	ELEMENTOS DETERIORADOS

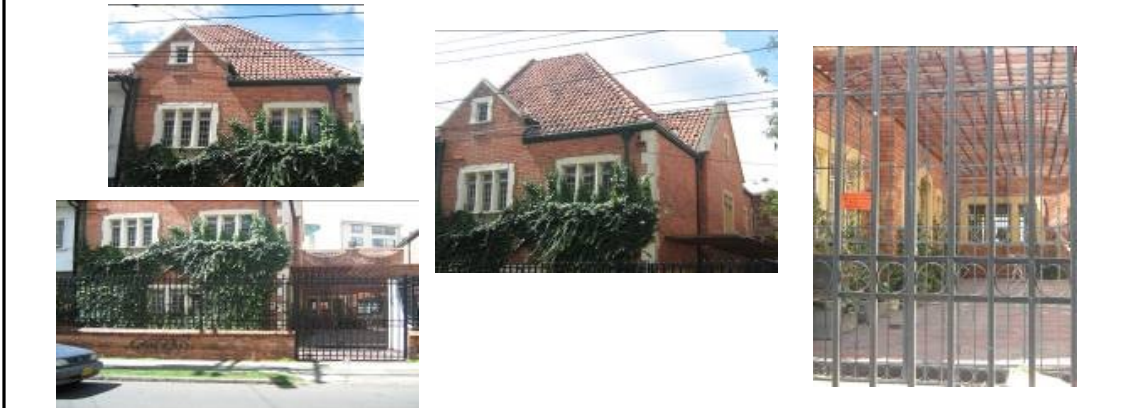
ESTADO GRAL. CONSERVACIÓN	Bueno	MODIFICACIONES VOLUMÉTRICAS EXTERIORES	No presenta
MATERIAL FACHADA	Ladrillo - piedra	CONSTRUCCION EN ANTEJARDIN	No presenta
FACHADA LONGITUD APROX		ANTEJARDIN TIPOLOGICO	Verde en buen estado
CUBIERTA/TECHO	Teja barro - Inclined	RETROCESO EN FACHADA	Si presenta, 8 metros aprox.
VENTANERIA	Metálica en buen estado	ANTENAS	No presenta
CERRAMIENTO ORIGINAL	Muro ladrillo en buen estado	GRIETAS	No presenta
REJA	Metálica en buen estado	AVANZADO DETERIORO	No presenta
VOLADIZOS	Si presenta	ESTADO DE ANDEN	Bueno
AVISO COMERCIAL	No presenta	FRANJA AMBIENTAL	Si presenta en buen estado
MEDIDA APROX AVISO COMERCIAL	No aplica	ELEMENTOS DETERIORADOS

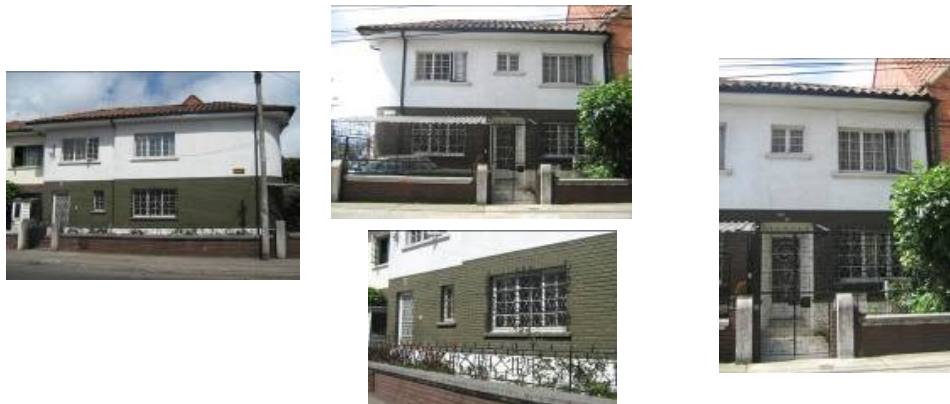
ESTADO GRAL. CONSERVACIÓN	Bueno	MODIFICACIONES VOLUMÉTRICAS EXTERIORES	No presenta
MATERIAL FACHADA	Ladrillo - pañete pintado	CONSTRUCCION EN ANTEJARDIN	Antejardin cubierto parcialmente
FACHADA LONGITUD APROX		ANTEJARDIN TIPOLOGICO	Verde en buen estado
CUBIERTA/TECHO	Teja barro - Inclínada	RETROCESO EN FACHADA	No presenta
VENTANERIA	Madera en regula estado	ANTENAS	No presenta
CERRAMIENTO ORIGINAL	Muro ladrillo - regular	GRIETAS	No presenta
REJA	Metálica en buen estado	AVANZADO DETERIORO	No presenta
VOLADIZOS	No presenta	ESTADO DE ANDEN	Bueno
AVISO COMERCIAL	No presenta	FRANJA AMBIENTAL	No presenta
MEDIDA APROX AVISO COMERCIAL	No aplica	ELEMENTOS DETERIORADOS	Fachada sucia

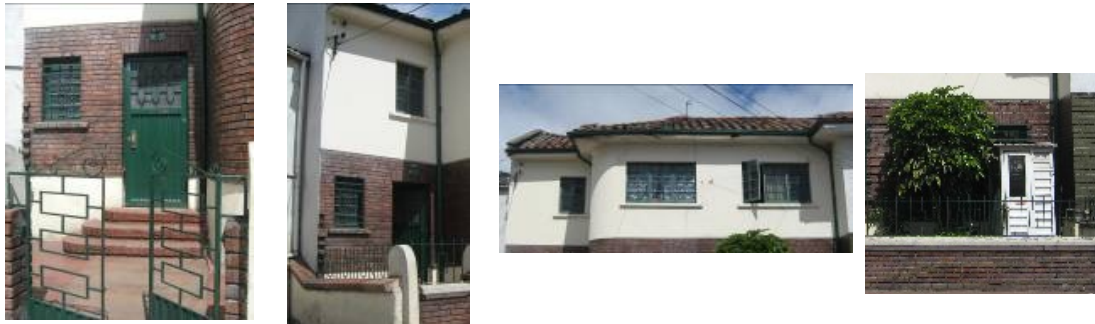
ESTADO GRAL. CONSERVACIÓN	Bueno	MODIFICACIONES VOLUMÉTRICAS EXTERIORES	No presenta
MATERIAL FACHADA	Ladrillo pintura regular	CONSTRUCCION EN ANTEJARDIN	Caseta de vigilancia
FACHADA LONGITUD APROX		ANTEJARDIN TIPOLOGICO	Verde en regular estado
CUBIERTA/TECHO	Teja barro - Inclineda	RETROCESO EN FACHADA	Si presenta
VENTANERIA	Madera en regular estado	ANTENAS	No presenta
CERRAMIENTO ORIGINAL	Muro ladrillo	GRIETAS	Si presenta
REJA	Metálica en regular estado	AVANZADO DETERIORO	No presenta
VOLADIZOS	No presenta	ESTADO DE ANDEN	Bueno
AVISO COMERCIAL	Si presenta	FRANJA AMBIENTAL	No presenta
MEDIDA APROX AVISO COMERCIAL	0.50 m * 0.80 m	ELEMENTOS DETERIORADOS	Humedad en fachada

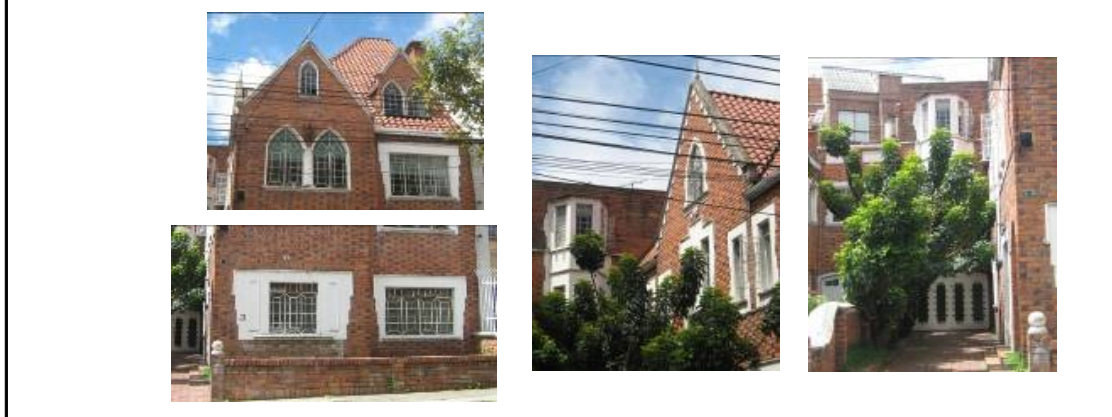
ESTADO GRAL CONSERVACIÓN	Regular	MODIFICACIONES VOLUMÉTRICAS EXTERIORES	No presenta
MATERIAL FACHADA	Ladrillo - pintura	CONSTRUCCION EN ANTEJARDIN	No presenta
FACHADA LONGITUD APROX		ANTEJARDIN TIPOLOGICO	Verde en regular estado
CUBIERTA/TECHO	Teja barro - Inclínada	RETROCESO EN FACHADA	Si presenta, 7 metros aprox.
VENTANERÍA	Metálica en regular estado	ANTENAS	No presenta
CERRAMIENTO ORIGINAL	Muro ladrillo - regular	GRIETAS	No presenta
REJA	No presenta	AVANZADO DETERIORO	No presenta
VOLADIZOS	No presenta	ESTADO DE ANDEN	Malo
AVISO COMERCIAL	No presenta	FRANJA AMBIENTAL	No presenta
MEDIDA APROX AVISO COMERCIAL	No aplica	ELEMENTOS DETERIORADOS

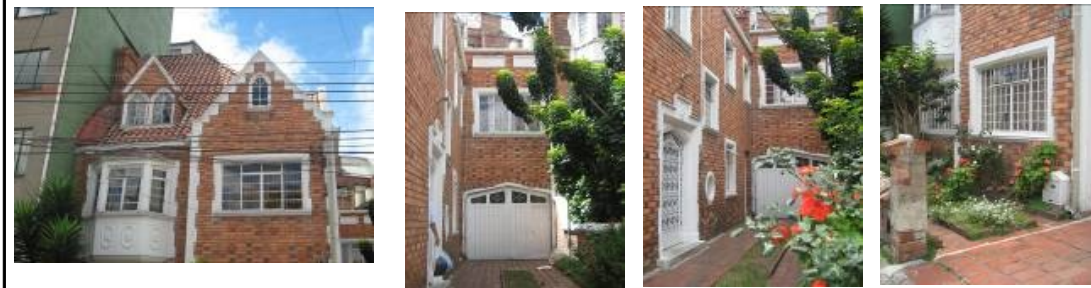
ESTADO GRAL. CONSERVACIÓN	Bueno	MODIFICACIONES VOLUMÉTRICAS EXTERIORES	No presenta
MATERIAL FACHADA	Ladrillo	CONSTRUCCION EN ANTEJARDIN	No presenta
FACHADA LONGITUD APROX		ANTEJARDIN TIPOLOGICO	Verde en buen estado
CUBIERTA/TECHO	Teja barro - Inclined	RETROCESO EN FACHADA	Si presenta, 7 metros aprox.
VENTANERÍA	Metálica en buen estado	ANTENAS	No presenta
CERRAMIENTO ORIGINAL	Muro ladrillo - regular	GRIETAS	No presenta
REJA	No presenta	AVANZADO DETERIORO	No presenta
VOLADIZOS	No presenta	ESTADO DE ANDEN	Bueno
AVISO COMERCIAL	No presenta	FRANJA AMBIENTAL	Si presenta en buen estado
MEDIDA APROX AVISO COMERCIAL	No aplica	ELEMENTOS DETERIORADOS

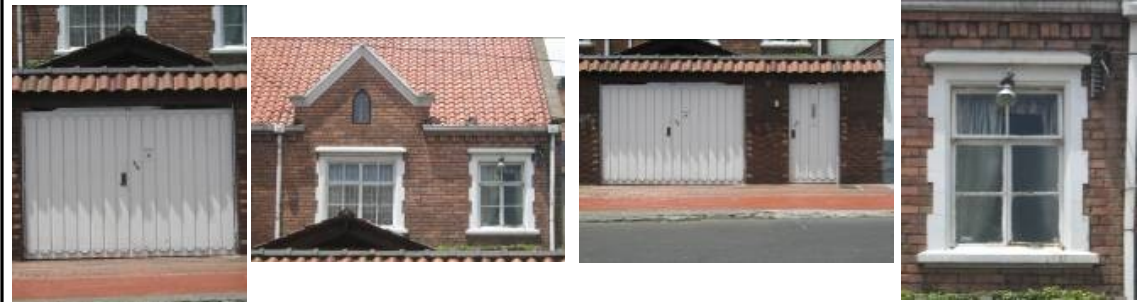
ESTADO GRAL. CONSERVACIÓN	Bueno	MODIFICACIONES VOLUMÉTRICAS EXTERIORES	Antejardín transformado
MATERIAL FACHADA	Ladrillo	CONSTRUCCION EN ANTEJARDIN	Cerramiento total de antejardin
FACHADA LONGITUD APROX	8m	ANTEJARDIN TIPOLOGICO	No se visualiza
CUBIERTA/ TECHO	Teja barro - Inclined	RETROCESO EN FACHADA	No presenta
VENTANERIA	Metálica en regular estado	ANTENAS	No presenta
CERRAMIENTO ORIGINAL	Muro ladrillo en buen estado	GRIETAS	No presenta
REJA	No presenta	AVANZADO DETERIORO	No presenta
VOLADIZOS	En ventanas	ESTADO DE ANDEN	Bueno
AVISO COMERCIAL	No presenta	FRANJA AMBIENTAL	Si presenta en buen estado
MEDIDA APROX AVISO COMERCIAL		ELEMENTOS DETERIORADOS

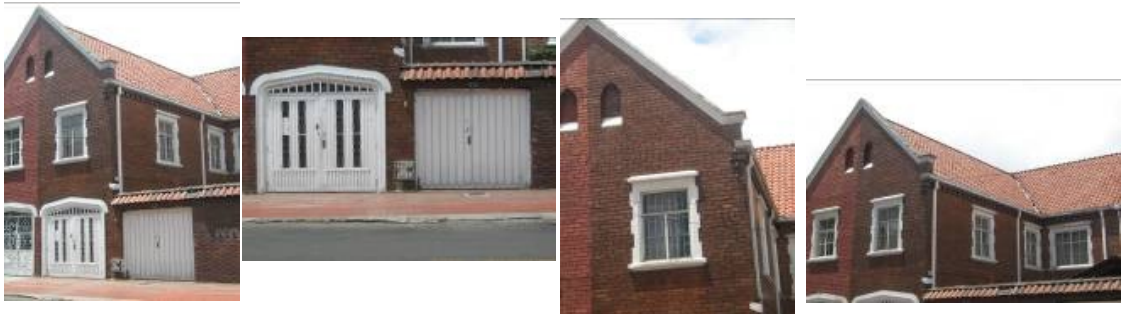
ESTADO GRAL. CONSERVACIÓN	Bueno	MODIFICACIONES VOLUMÉTRICAS EXTERIORES	No presenta
MATERIAL FACHADA	Ladrillo	CONSTRUCCION EN ANTEJARDIN	No presenta
FACHADA LONGITUD APROX	8m	ANTEJARDIN TIPOLOGICO	Duro en buen estado
CUBIERTA/TECHO	Teja barro - Inclinada	RETROCESO EN FACHADA	5 m, cerrado, en buen estado
VENTANERIA	Metálica en buen estado	ANTENAS	No presenta
CERRAMIENTO ORIGINAL	Si presenta	GRIETAS	No presenta
REJA	No presenta	AVANZADO DETERIORO	No presenta
VOLADIZOS	En ventanas	ESTADO DE ANDEN	Bueno
AVISO COMERCIAL	No presenta	FRANJA AMBIENTAL	No presenta
MEDIDA APROX AVISO COMERCIAL		ELEMENTOS DETERIORADOS

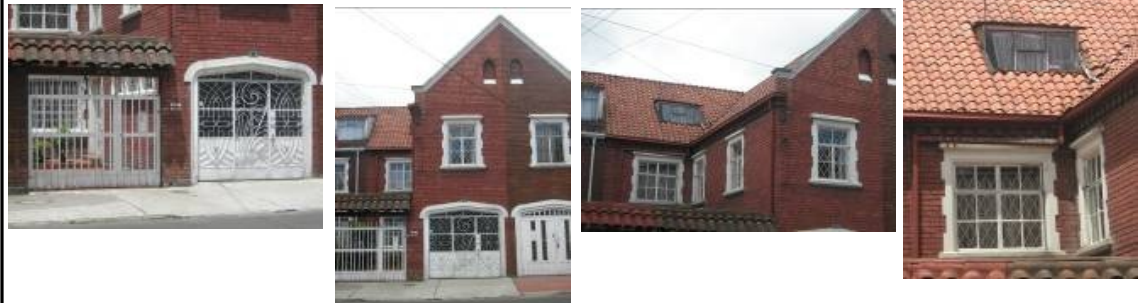
ESTADO GRAL. CONSERVACIÓN	Bueno	MODIFICACIONES VOLUMÉTRICAS EXTERIORES	No presenta
MATERIAL FACHADA	Ladrillo	CONSTRUCCION EN ANTEJARDIN	No presenta
FACHADA LONGITUD APROX	8m	ANTEJARDIN TIPOLOGICO	No presenta
CUBIERTA/TECHO	Teja barro - Inclined	RETROCESO EN FACHADA	5 metros, cerrado, buen estado
VENTANERIA	Metálica en buen estado	ANTENAS	No presenta
CERRAMIENTO ORIGINAL	No presenta	GRIETAS	No presenta
REJA	Metálica en buen estado	AVANZADO DETERIORO	No presenta
VOLADIZOS	No presenta	ESTADO DE ANDEN	Bueno
AVISO COMERCIAL	No presenta	FRANJA AMBIENTAL	No presenta
MEDIDA APROX AVISO COMERCIAL		ELEMENTOS DETERIORADOS

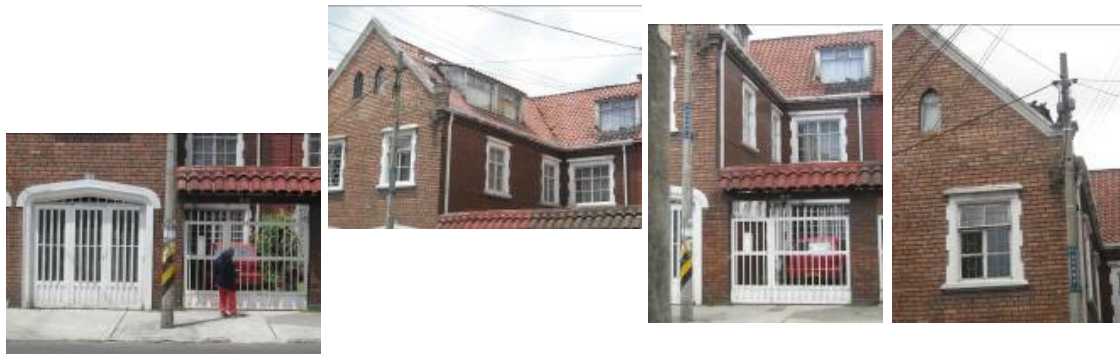
ESTADO GRAL. CONSERVACIÓN	Bueno	MODIFICACIONES VOLUMÉTRICAS EXTERIORES	No presenta
MATERIAL FACHADA	Ladrillo	CONSTRUCCION EN ANTEJARDIN	No presenta
FACHADA LONGITUD APROX	8m	ANTEJARDIN TIPOLOGICO	No presenta
CUBIERTA/ TECHO	Teja barro - Inclínada regular	RETROCESO EN FACHADA	Si presenta, 7 metros aprox
VENTANERIA	Metálica en buen estado	ANTENAS	No presenta
CERRAMIENTO ORIGINAL	No presenta	GRIETAS	No presenta
REJA	Metálica en buen estado	AVANZADO DETERIORO	No presenta
VOLADIZOS	No presenta	ESTADO DE ANDEN	Bueno
AVISO COMERCIAL	No presenta	FRANJA AMBIENTAL	No presenta
MEDIDA APROX AVISO COMERCIAL		ELEMENTOS DETERIORADOS

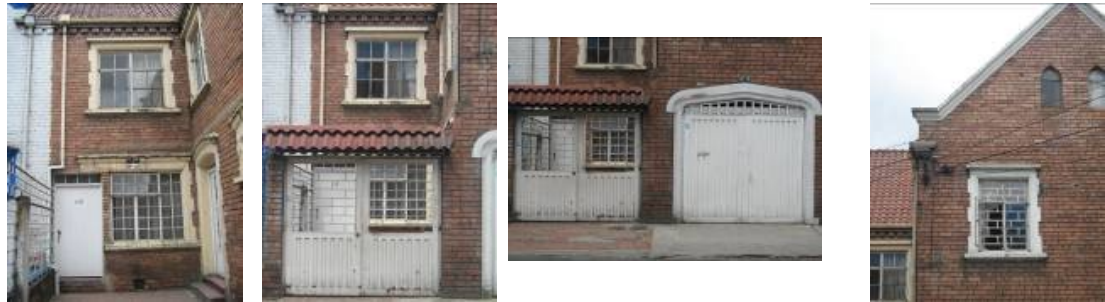
ESTADO GRAL. CONSERVACIÓN	Regular	MODIFICACIONES VOLUMÉTRICAS EXTERIORES	No presenta
MATERIAL FACHADA	Ladrillo	CONSTRUCCION EN ANTEJARDIN	No presenta
FACHADA LONGITUD APROX	8m	ANTEJARDIN TIPOLOGICO	No tiene
CUBIERTA/TECHO	Teja barro - Inclinada	RETROCESO EN FACHADA	5 metros, cerrado
VENTANERIA	Metálica en regular estado	ANTENAS	No presenta
CERRAMIENTO ORIGINAL	Muro	GRIETAS	No presenta
REJA	Metálica en regular estado	AVANZADO DETERIORO	No presenta
VOLADIZOS	No presenta	ESTADO DE ANDEN	Bueno
AVISO COMERCIAL	No presenta	FRANJA AMBIENTAL	No presenta
MEDIDA APROX AVISO COMERCIAL		ELEMENTOS DETERIORADOS	Fachada en general

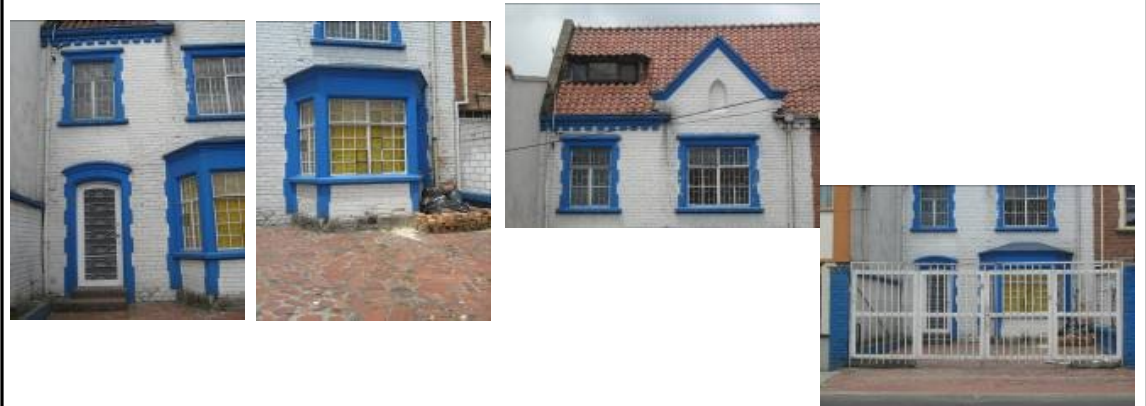
ESTADO GRAL. CONSERVACIÓN	Regular	MODIFICACIONES VOLUMÉTRICAS EXTERIORES	No presenta
MATERIAL FACHADA	Ladrillo - pintura / regular	CONSTRUCCION EN ANTEJARDIN	No presenta
FACHADA LONGITUD APROX	8m	ANTEJARDIN TIPOLOGICO	Duro en regular estado
CUBIERTA/ TECHO	Teja barro - Inclined	RETROCESO EN FACHADA	No presenta
VENTANERIA	Metálica en regular estado	ANTENAS	No presenta
CERRAMIENTO ORIGINAL	No presenta	GRIETAS	No presenta
REJA	Metálica en regular estado	AVANZADO DETERIORO	No presenta
VOLADIZOS	No presenta	ESTADO DE ANDEN	Bueno
AVISO COMERCIAL	No presenta	FRANJA AMBIENTAL	No presenta
MEDIDA APROX AVISO COMERCIAL	No aplica	ELEMENTOS DETERIORADOS	Ladrillo fachada

Ladrillo de fachada esta pintado en colores que no van de acuerdo al contexto

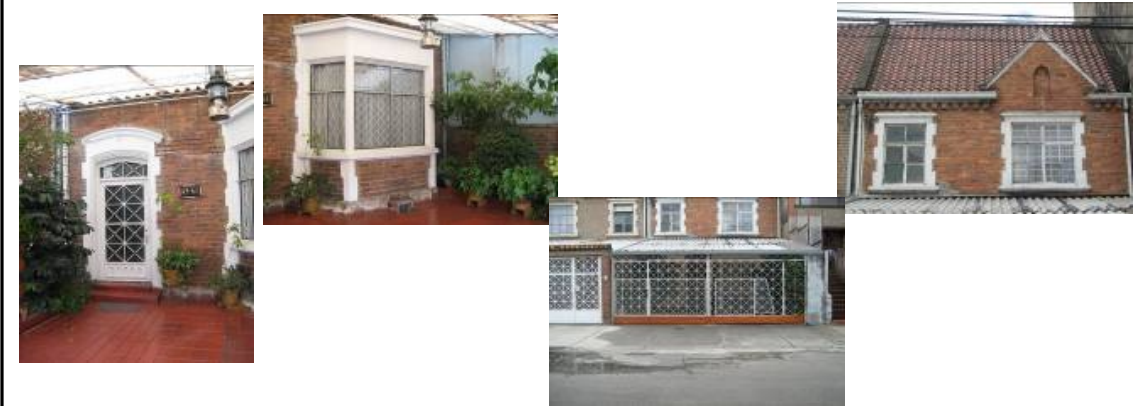
ESTADO GRAL. CONSERVACIÓN	Bueno	MODIFICACIONES VOLUMÉTRICAS EXTERIORES	No presenta
MATERIAL FACHADA	Ladrillo	CONSTRUCCION EN ANTEJARDIN	No presenta
FACHADA LONGITUD APROX	8m	ANTEJARDIN TIPOLOGICO	Duro en buen estado
CUBIERTA/ TECHO	Teja barro - Inclinada	RETROCESO EN FACHADA	No presenta
VENTANERIA	Metálica en regular estado	ANTENAS	No presenta
CERRAMIENTO ORIGINAL	No presenta	GRIETAS	No presenta
REJA	Metálica en buen estado	AVANZADO DETERIORO	No presenta
VOLADIZOS	No presenta	ESTADO DE ANDEN	Bueno
AVISO COMERCIAL	No presenta	FRANJA AMBIENTAL	No presenta
MEDIDA APROX AVISO COMERCIAL	No aplica	ELEMENTOS DETERIORADOS	Ladrillos de fachada

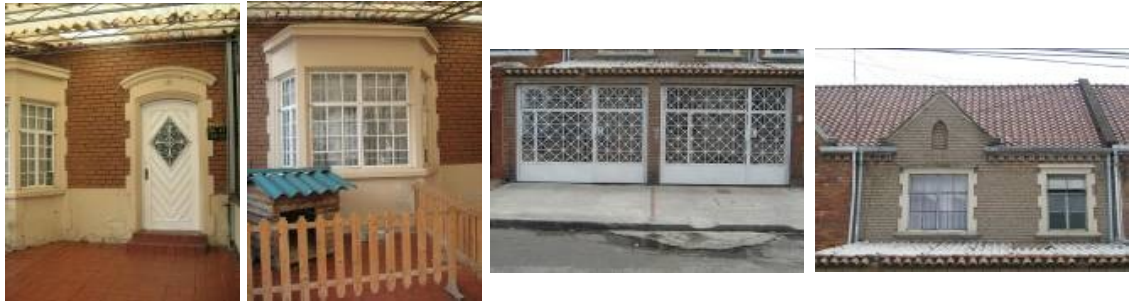
ESTADO GRAL. CONSERVACIÓN	Bueno	MODIFICACIONES VOLUMÉTRICAS EXTERIORES	Antejardín transformado
MATERIAL FACHADA	Ladrillo - regular	CONSTRUCCION EN ANTEJARDIN	Cerramiento de antejardín
FACHADA LONGITUD APROX	8m	ANTEJARDIN TIPOLOGICO	Duro en buen estado
CUBIERTA/TECHO	Teja barro - Inclined	RETROCESO EN FACHADA	No presenta
VENTANERIA	Metálica en buen estado	ANTENAS	No presenta
CERRAMIENTO ORIGINAL	No presenta	GRIETAS	No presenta
REJA	Metálica en buen estado	AVANZADO DETERIORO	No presenta
VOLADIZOS	No presenta	ESTADO DE ANDEN	Bueno
AVISO COMERCIAL	No presenta	FRANJA AMBIENTAL	No presenta
MEDIDA APROX AVISO COMERCIAL		ELEMENTOS DETERIORADOS

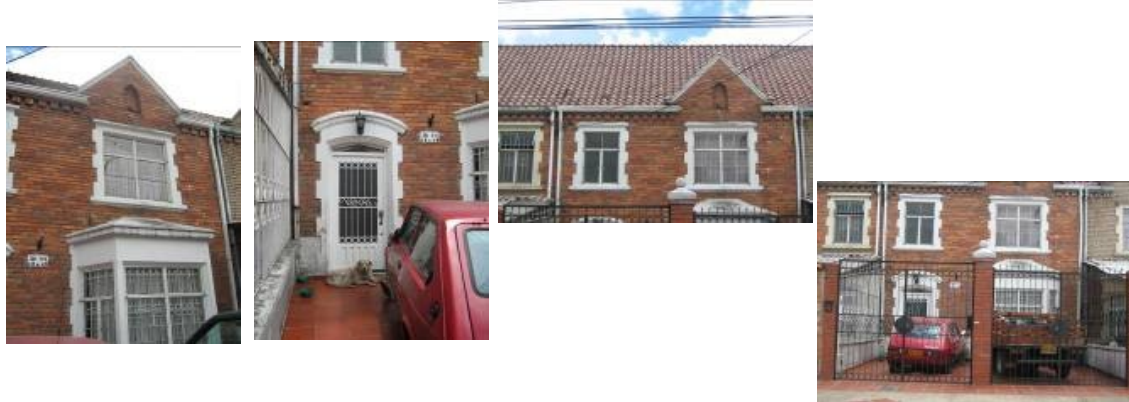
ESTADO GRAL. CONSERVACIÓN	Bueno	MODIFICACIONES VOLUMÉTRICAS EXTERIORES	No presenta
MATERIAL FACHADA	Ladrillo	CONSTRUCCION EN ANTEJARDIN	No presenta
FACHADA LONGITUD APROX	8m	ANTEJARDIN TIPOLOGICO	Duro en buen estado
CUBIERTA/TECHO	Teja barro - Inclinada	RETROCESO EN FACHADA	No presenta
VENTANERIA	Metálica en buen estado	ANTENAS	No presenta
CERRAMIENTO ORIGINAL	No presenta	GRIETAS	No presenta
REJA	Metálica en buen estado	AVANZADO DETERIORO	No presenta
VOLADIZOS	No presenta	ESTADO DE ANDEN	Bueno
AVISO COMERCIAL	No presenta	FRANJA AMBIENTAL	No presenta
MEDIDA APROX AVISO COMERCIAL	No aplica	ELEMENTOS DETERIORADOS	Pintura ventanas y puerta

Quitaron el techo del antejardín

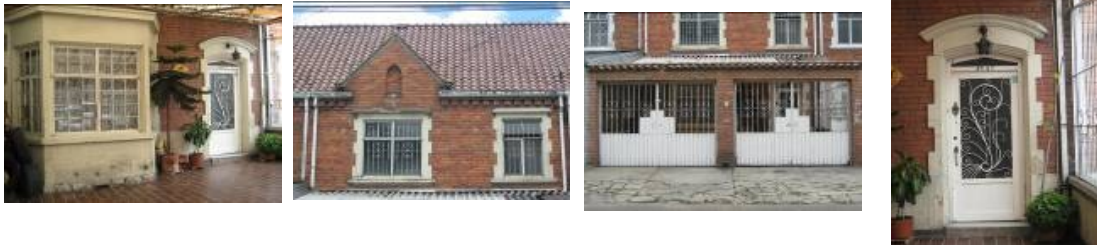
ESTADO GRAL. CONSERVACIÓN	Regular	MODIFICACIONES VOLUMÉTRICAS EXTERIORES	No presenta
MATERIAL FACHADA	Ladrillo	CONSTRUCCION EN ANTEJARDIN	Si tiene
FACHADA LONGITUD APROX	8m	ANTEJARDIN TIPOLOGICO	Duro en buen estado
CUBIERTA/TECHO	Teja barro - Inclined	RETROCESO EN FACHADA	No presenta
VENTANERIA	Metálica en regular estado	ANTENAS	No presenta
CERRAMIENTO ORIGINAL	No presenta	GRIETAS	No presenta
REJA	Metálica en regular estado	AVANZADO DETERIORO	No presenta
VOLADIZOS	No presenta	ESTADO DE ANDEN	Malo
AVISO COMERCIAL	No presenta	FRANJA AMBIENTAL	No presenta
MEDIDA APROX AVISO COMERCIAL		ELEMENTOS DETERIORADOS

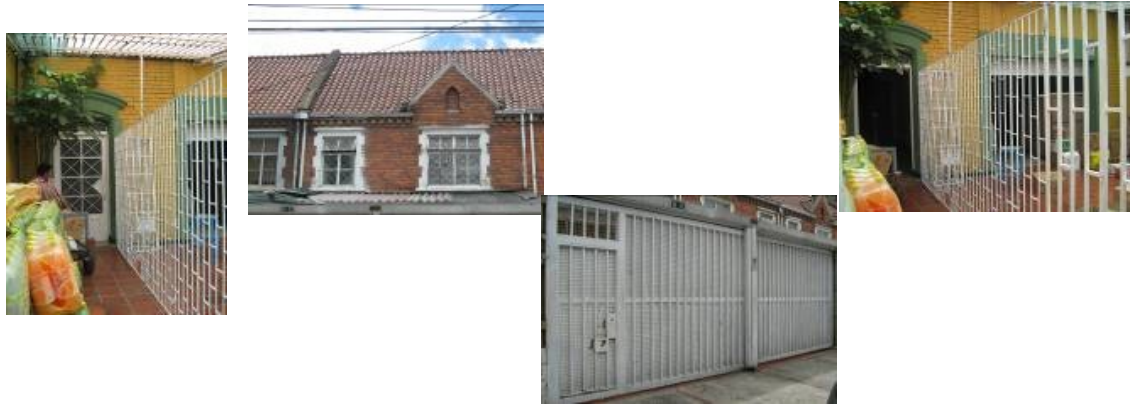
ESTADO GRAL. CONSERVACIÓN	Regular	MODIFICACIONES VOLUMÉTRICAS EXTERIORES	No presenta
MATERIAL FACHADA	Ladrillo - regular	CONSTRUCCION EN ANTEJARDIN	Cerramiento con tejado
FACHADA LONGITUD APROX	8m	ANTEJARDIN TIPOLOGICO	No se visualiza
CUBIERTA/TECHO	Teja barro - Inclined	RETROCESO EN FACHADA	No presenta
VENTANERIA	Metálica en mal estado	ANTENAS	No presenta
CERRAMIENTO ORIGINAL	Muro	GRIETAS	No presenta
REJA	Metálica en mal estado	AVANZADO DETERIORO	No presenta
VOLADIZOS	No presenta	ESTADO DE ANDEN	Regular
AVISO COMERCIAL	No presenta	FRANJA AMBIENTAL	No presenta
MEDIDA APROX AVISO COMERCIAL	No aplica	ELEMENTOS DETERIORADOS	Teja de antejardín y ornamentación

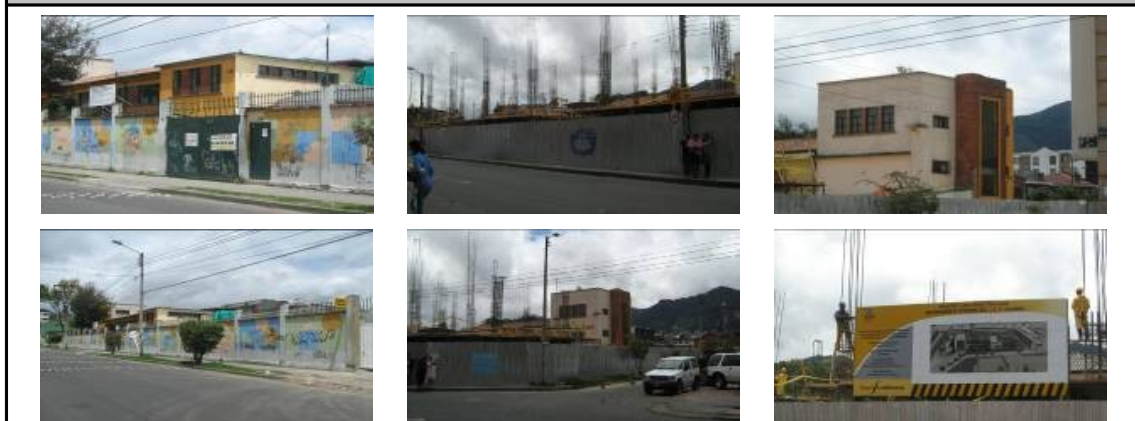
ESTADO GRAL. CONSERVACIÓN	Bueno	MODIFICACIONES VOLUMÉTRICAS EXTERIORES	No se visualiza
MATERIAL FACHADA	Pañete rústico	CONSTRUCCION EN ANTEJARDIN	No presenta
FACHADA LONGITUD APROX	400 m	ANTEJARDIN TIPOLOGICO	No se visualiza
CUBIERTA/TECHO	Plana	RETROCESO EN FACHADA	No presenta
VENTANERIA	Metálica en buen estado	ANTENAS	No presenta
CERRAMIENTO ORIGINAL	Si presenta, regular estado	GRIETAS	No presenta
REJA	No presenta	AVANZADO DETERIORO	No presenta
VOLADIZOS	No presenta	ESTADO DE ANDEN	Bueno
AVISO COMERCIAL	Si presenta	FRANJA AMBIENTAL	Si presenta en buen estado
MEDIDA APROX AVISO COMERCIAL	10,0 X 1,20	ELEMENTOS DETERIORADOS	Muros cerramiento con graffittis

El predio no se visualiza muy bien ya que esta con cerramiento alto
Funciona IED Palermo, esta en proceso de mejoramiento integral
