**BIENES DE INTERÉS CULTURAL INMUEBLE  
PATRIMONIO ARQUITECTÓNICO Y URBANO  
ALCALDÍA LOCAL DE TEUSAQUILLO**

**ACTUALIZACIÓN: ALMA MATER. Convenio 005 de 2006**

FICHA N°	7208-021-03	ACTUALIZACIÓN	30 Junio 2007	ACT ADM	Dec. 606/ 21-Jul-01
MODALIDAD	SIC	CATEGORÍA	CT, Conservación Tipologica		
Galerías, 100		Banco Central Hipotecario, 7208	21	3	
UPZ	BARRIO		MANZANA	PREDIO	
DIRECCIÓN	Calle 56 No 20 - 22

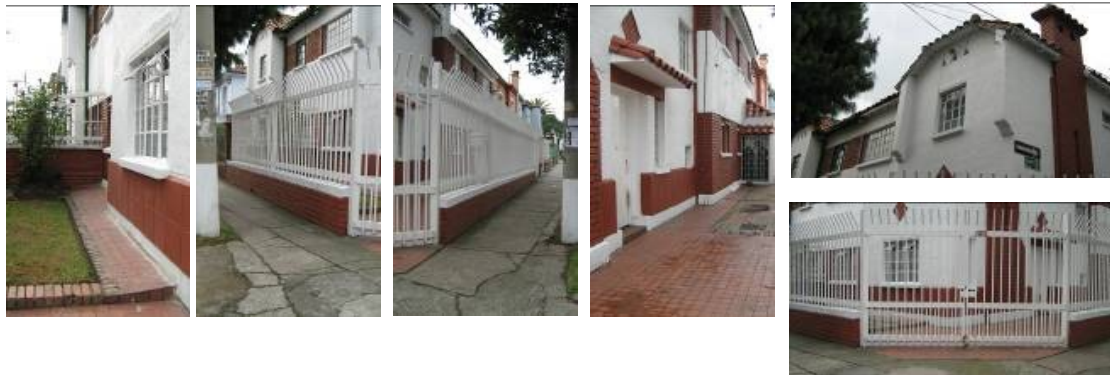
ESTADO GRAL. CONSERVACIÓN	Bueno	MODIFICACIONES VOLUMÉTRICAS EXTERIORES	No presenta
MATERIAL FACHADA	Ladrillo - pintura en buen estado	CONSTRUCCION EN ANTEJARDIN	Pequeña, para alojar cilindros de gas
FACHADA LONGITUD APROX	22 metros	ANTEJARDIN TIPOLOGICO	Mixto en buen estado
CUBIERTA/TECHO	Teja española en buen estado	RETROCESO EN FACHADA	Si presenta
VENTANERIA	Madera en buen estado	ANTENAS	No presenta
CERRAMIENTO ORIGINAL	Muro ladrillo en buen estado	GRIETAS	No presenta
REJA	Metálica en buen estado	DETERIORO AVANZADO	No presenta
VOLADIZOS	Si presenta en buen estado	ESTADO DE ANDEN	Bueno
AVISO COMERCIAL	No presenta	FRANJA AMBIENTAL	Si presenta en buen estado
MEDIDA APROX AVISO COMERCIAL		ELEMENTOS DETERIORADOS	Ninguno

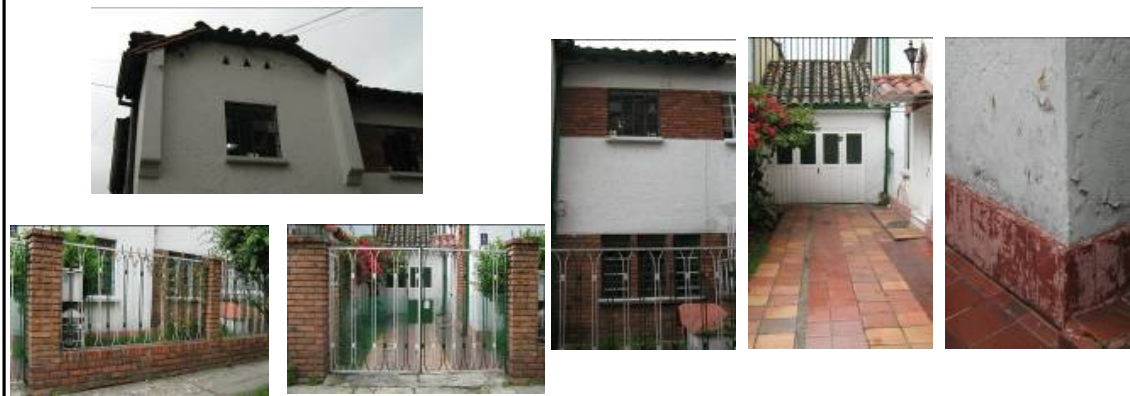
ESTADO GRAL CONSERVACIÓN	Regular	MODIFICACIONES VOLUMÉTRICAS EXTERIORES	No presenta
MATERIAL FACHADA	Ladrillo - pintura	CONSTRUCCION EN ANTEJARDIN	No presenta
FACHADA LONGITUD APROX	14 metros	ANTEJARDIN TIPOLOGICO	Mixto en buen estado
CUBIERTA/TECHO	Teja española en buen estado	RETROCESO EN FACHADA	Si presenta
VENTANERIA	Metálica en buen estado	ANTENAS	No presenta
CERRAMIENTO ORIGINAL	No presenta	GRIETAS	No presenta
REJA	Metálica en regular estado	DETERIORO AVANZADO	No presenta
VOLADIZOS	Si presenta en buen estado	ESTADO DE ANDEN	Regular
AVISO COMERCIAL	No presenta	FRANJA AMBIENTAL	Si presenta en buen estado
MEDIDA APROX AVISO COMERCIAL		ELEMENTOS DETERIORADOS	Pintura general

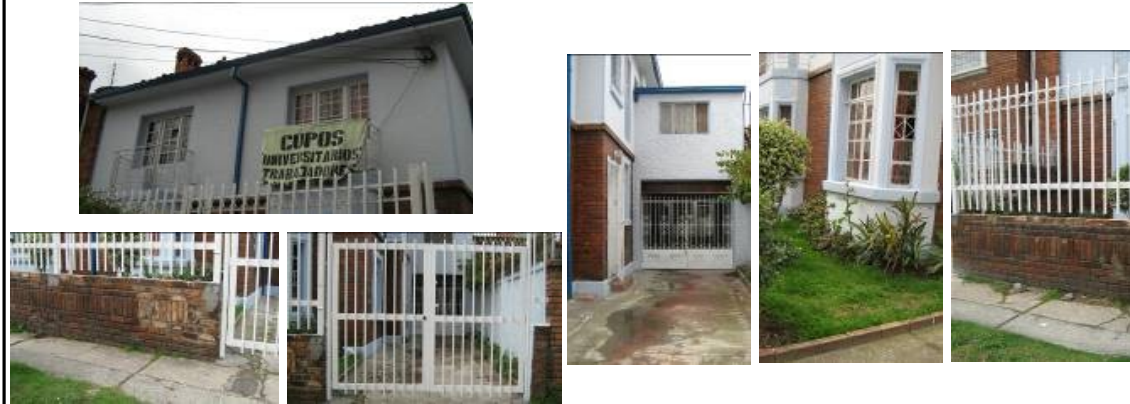
ESTADO GRAL. CONSERVACIÓN	Bueno	MODIFICACIONES VOLUMETRICAS EXTERIORES	No presenta
MATERIAL FACHADA	Ladrillo - pintura en buen estado	CONSTRUCCION EN ANTEJARDIN	No presenta
FACHADA LONGITUD APROX	14 metros	ANTEJARDIN TIPOLOGICO	Verde/ en buen estado
CUBIERTA/ TECHO	Teja española en buen estado	RETROCESO EN FACHADA	Si presenta
VENTANERIA	Combinada en buen estado	ANTENAS	No presenta
CERRAMIENTO ORIGINAL	No presenta	GRIETAS	No presenta
REJA	Metálica en buen estado	DETERIORO AVANZADO	No presenta
VOLADIZOS	Si presenta en buen estado	ESTADO DE ANDEN	Regular
AVISO COMERCIAL	Si presenta	FRANJA AMBIENTAL	Si presenta en buen estado
MEDIDA APROX AVISO COMERCIAL	1,20 X 0.70	ELEMENTOS DETERIORADOS	Muro antejadín, piso del retroceso

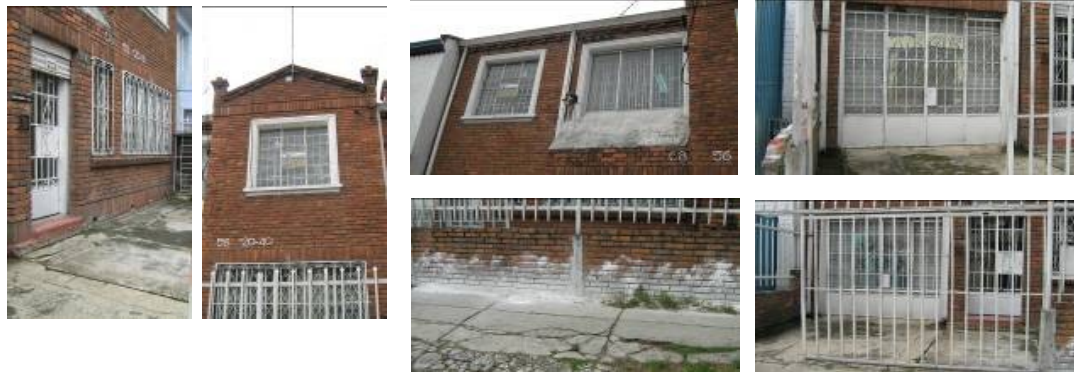
ESTADO GRAL. CONSERVACIÓN	Regular	MODIFICACIONES VOLUMÉTRICAS EXTERIORES	No presenta
MATERIAL FACHADA	Ladrillo	CONSTRUCCION EN ANTEJARDIN	No presenta
FACHADA LONGITUD APROX	14 metros	ANTEJARDIN TIPOLOGICO	Duro en buen estado
CUBIERTA/ TECHO	Teja española en buen estado	RETROCESO EN FACHADA	No presenta
VENTANERIA	Metálica en buen estado	ANTENAS	No presenta
CERRAMIENTO ORIGINAL	No presenta	GRIETAS	No presenta
REJA	Metálica en buen estado	DETERIORO AVANZADO	No presenta
VOLADIZOS	Si presenta en regular estado	ESTADO DE ANDEN	Regular
AVISO COMERCIAL	No presenta	FRANJA AMBIENTAL	No presenta
MEDIDA APROX AVISO COMERCIAL		ELEMENTOS DETERIORADOS	Fachada en general

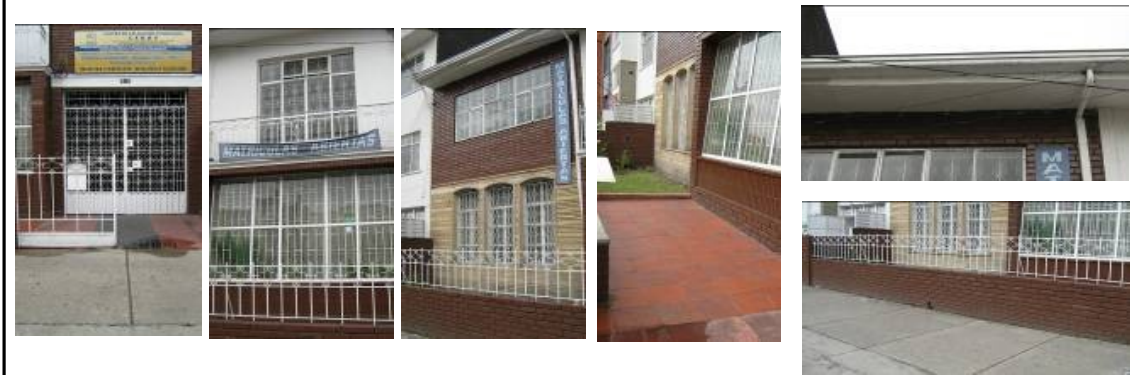
ESTADO GRAL. CONSERVACIÓN	Bueno	MODIFICACIONES VOLUMÉTRICAS EXTERIORES	No presenta
MATERIAL FACHADA	Ladrillo - pintura - piedra en buen estado	CONSTRUCCION EN ANTEJARDIN	No presenta
FACHADA LONGITUD APROX	17 metros	ANTEJARDIN TIPOLOGICO	Duro en buen estado
CUBIERTA/TECHO	Teja española en buen estado	RETROCESO EN FACHADA	No presenta
VENTANERIA	Metálica en buen estado	ANTENAS	No presenta
CERRAMIENTO ORIGINAL	Muro ladrillo en buen estado	GRIETAS	No presenta
REJA	Metálica en buen estado	DETERIORO AVANZADO	No presenta
VOLADIZOS	Si presenta en buen estado	ESTADO DE ANDEN	Bueno
AVISO COMERCIAL	1 aviso	FRANJA AMBIENTAL	No presenta
MEDIDA APROX AVISO COMERCIAL	2.10 m * 0.70 m	ELEMENTOS DETERIORADOS	Ninguno

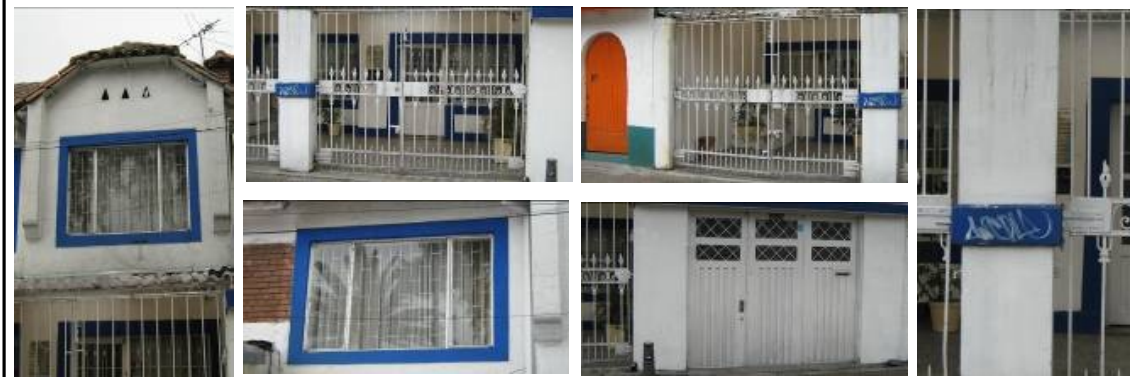
ESTADO GRAL. CONSERVACIÓN	Regular	MODIFICACIONES VOLUMÉTRICAS EXTERIORES	Antejardín transformado
MATERIAL FACHADA	Pañete con pintura	CONSTRUCCIÓN EN ANTEJARDIN	No presenta
FACHADA LONGITUD APROX	12 metros	ANTEJARDIN TIPOLOGICO	Duro en buen estado
CUBIERTA/ TECHO	Teja española	RETROCESO EN FACHADA	No presenta
VENTANERIA	Metálica en buen estado	ANTENAS	1 visible
CERRAMIENTO ORIGINAL	No presenta	GRIETAS	No presenta
REJA	Metálica en buen estado	DETERIORO AVANZADO	No presenta
VOLADIZOS	Si presenta en buen estado	ESTADO DE ANDEN	Bueno
AVISO COMERCIAL	No presenta	FRANJA AMBIENTAL	Si presenta en buen estado
MEDIDA APROX AVISO COMERCIAL	No aplica	ELEMENTOS DETERIORADOS	Pintura de fachada

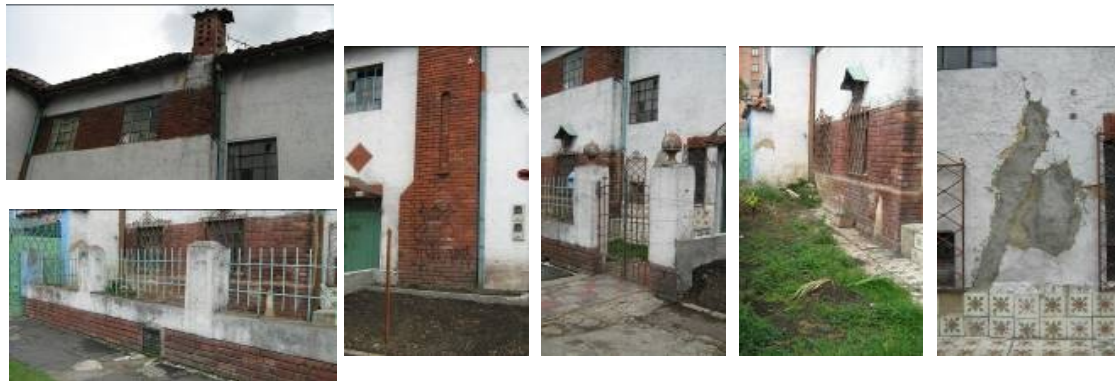
ESTADO GRAL. CONSERVACIÓN	Regular	MODIFICACIONES VOLUMÉTRICAS EXTERIORES	No presenta
MATERIAL FACHADA	Ladrillo - pintura en buen estado	CONSTRUCCION EN ANTEJARDIN	Si presenta
FACHADA LONGITUD APROX	18 m	ANTEJARDIN TIPOLOGICO	Verde en mal estado
CUBIERTA/TECHO	Teja española en buen estado	RETROCESO EN FACHADA	No presenta
VENTANERIA	Metálica en buen estado	ANTENAS	No presenta
CERRAMIENTO ORIGINAL	Muro en regular estado	GRIETAS	Si presenta
REJA	Si presenta en buen estado	DETERIORO AVANZADO	No presenta
VOLADIZOS	Si presenta en mal estado	ESTADO DE ANDEN	Regular
AVISO COMERCIAL	Si tiene	FRANJA AMBIENTAL	Pequeño tramo, en buen estado
MEDIDA APROX AVISO COMERCIAL	0.70 m* 1 m / 0.50 m * 0.80 m	ELEMENTOS DETERIORADOS	Fachada en general de la parte habitacional

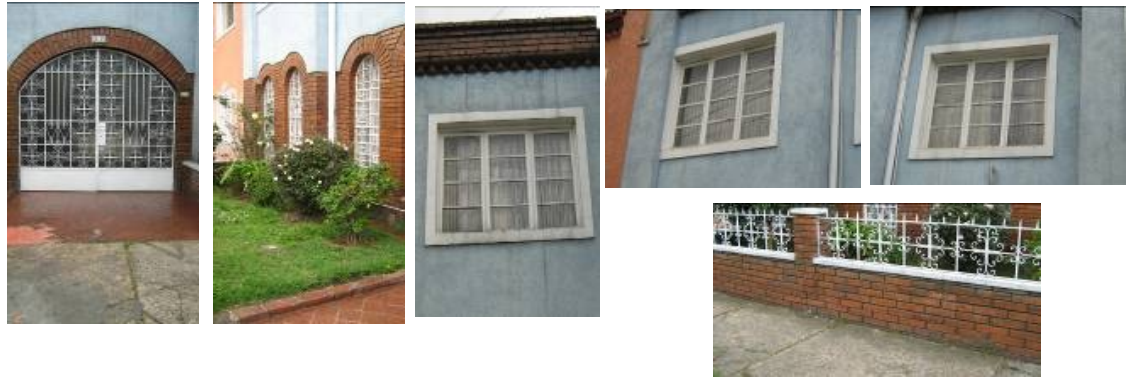
ESTADO GRAL. CONSERVACIÓN	Bueno	MODIFICACIONES VOLUMÉTRICAS EXTERIORES	No presenta
MATERIAL FACHADA	Ladrillo - pintura en buen estado	CONSTRUCCION EN ANTEJARDIN	No presenta
FACHADA LONGITUD APROX	14 metros	ANTEJARDIN TIPOLOGICO	Mixto en buen estado
CUBIERTA/TECHO	Teja española en buen estado	RETROCESO EN FACHADA	No presenta
VENTANERIA	Madera en buen estado	ANTENAS	No presenta
CERRAMIENTO ORIGINAL	Muro ladrillo en buen estado	GRIETAS	No presenta
REJA	Metálica en buen estado	DETERIORO AVANZADO	No presenta
VOLADIZOS	Si presenta en buen estado	ESTADO DE ANDEN	Bueno
AVISO COMERCIAL	No presenta	FRANJA AMBIENTAL	Si presenta en buen estado
MEDIDA APROX AVISO COMERCIAL		ELEMENTOS DETERIORADOS	Ninguno

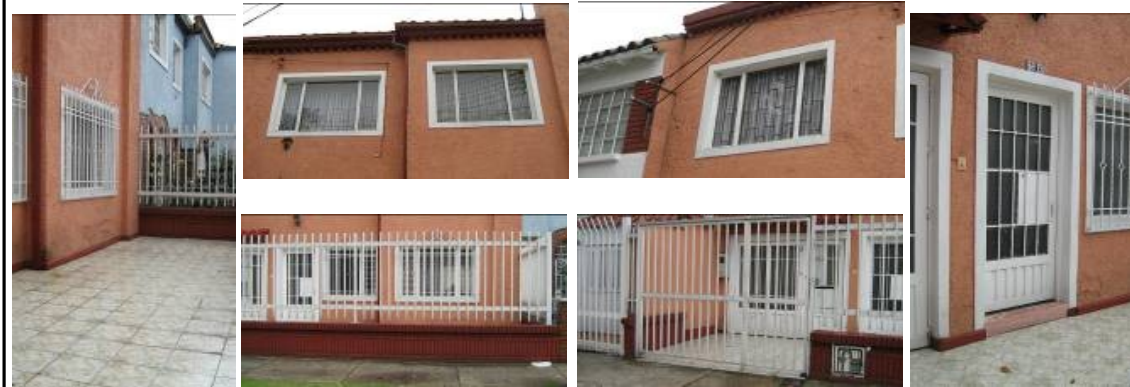
ESTADO GRAL. CONSERVACIÓN	Bueno	MODIFICACIONES VOLUMÉTRICAS EXTERIORES	No presenta
MATERIAL FACHADA	Pañete con pintura en buen estado	CONSTRUCCION EN ANTEJARDIN	No presenta
FACHADA LONGITUD APROX	14 metros	ANTEJARDIN TIPOLOGICO	Duro en buen estado
CUBIERTA/TECHO	Teja española en buen estado	RETROCESO EN FACHADA	No presenta
VENTANERIA	Metálica en buen estado	ANTENAS	No presenta
CERRAMIENTO ORIGINAL	No presenta	GRIETAS	No presenta
REJA	Metálica en buen estado	DETERIORO AVANZADO	No presenta
VOLADIZOS	Si presenta en buen estado	ESTADO DE ANDEN	Bueno
AVISO COMERCIAL	No presenta	FRANJA AMBIENTAL	No presenta
MEDIDA APROX AVISO COMERCIAL		ELEMENTOS DETERIORADOS	Ninguno

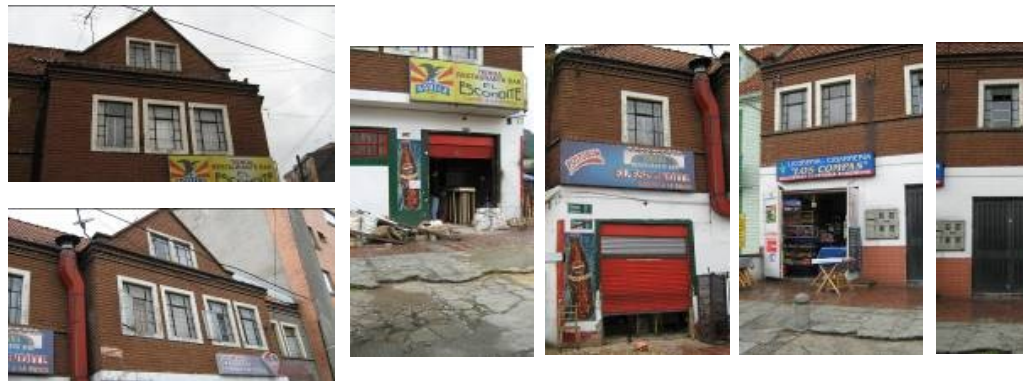
ESTADO GRAL. CONSERVACIÓN	Regular	MODIFICACIONES VOLUMETRICAS EXTERIORES	No presenta
MATERIAL FACHADA	Ladrillo - pintura	CONSTRUCCION EN ANTEJARDIN	No presenta
FACHADA LONGITUD APROX	26 metros	ANTEJARDIN TIPOLOGICO	Duro en regular estado
CUBIERTA/TECHO	Teja española en buen estado	RETROCESO EN FACHADA	Si presenta en buen estado
VENTANERIA	Metálica en buen estado	ANTENAS	No presenta
CERRAMIENTO ORIGINAL	No presenta	GRIETAS	No presenta
REJA	No presenta	DETERIORO AVANZADO	No presenta
VOLADIZOS	Si presenta en regular estado	ESTADO DE ANDEN	Malo
AVISO COMERCIAL	4 avisos	FRANJA AMBIENTAL	No presenta
MEDIDA APROX AVISO COMERCIAL	1.60 m X 0.50 en promedio	ELEMENTOS DETERIORADOS	Anden de 1er piso en constr

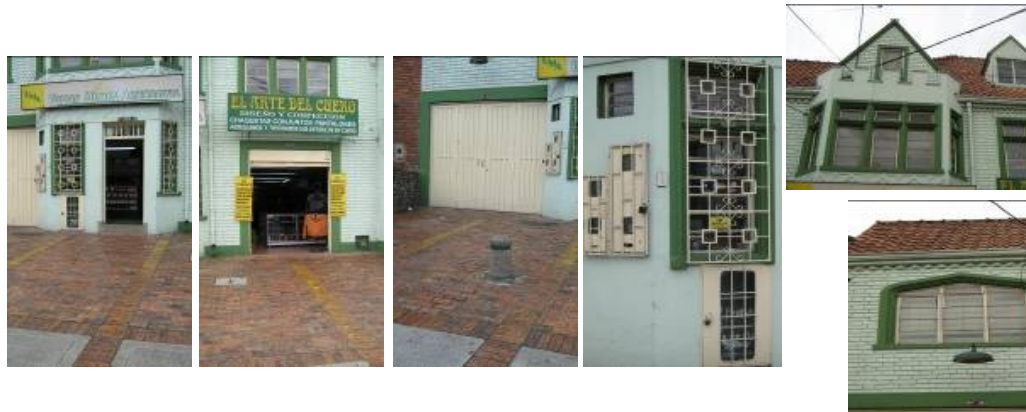
ESTADO GRAL. CONSERVACIÓN	Bueno	MODIFICACIONES VOLUMETRICAS EXTERIORES	No presenta
MATERIAL FACHADA	Pañete con pintura en buen estado	CONSTRUCCION EN ANTEJARDIN	No presenta
FACHADA LONGITUD APROX	14 metros	ANTEJARDIN TIPOLOGICO	Duro en buen estado
CUBIERTA/TECHO	Teja española en buen estado	RETROCESO EN FACHADA	No presenta
VENTANERIA	Metálica en buen estado	ANTENAS	No presenta
CERRAMIENTO ORIGINAL	No presenta	GRIETAS	No presenta
REJA	No presenta	DETERIORO AVANZADO	No presenta
VOLADIZOS	Si presenta en buen estado	ESTADO DE ANDEN	Bueno
AVISO COMERCIAL	2 avisos	FRANJA AMBIENTAL	No presenta
MEDIDA APROX AVISO COMERCIAL	2.10 m X 0.60 en promedio	ELEMENTOS DETERIORADOS	Ninguno

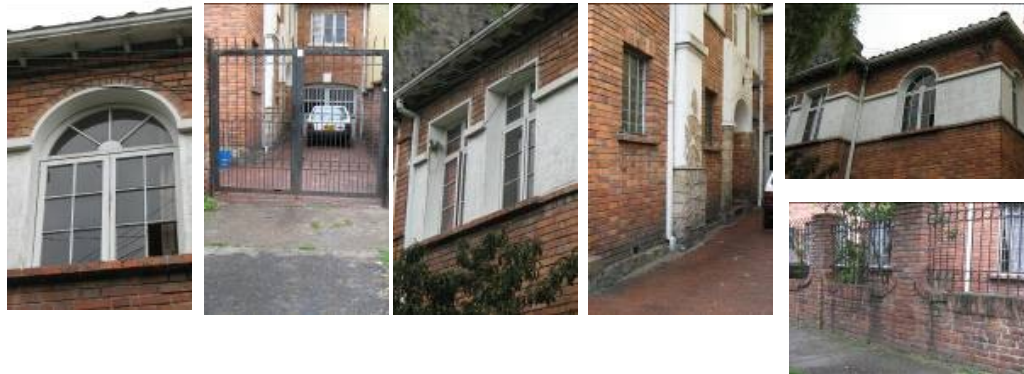
ESTADO GRAL. CONSERVACIÓN	Bueno	MODIFICACIONES VOLUMÉTRICAS EXTERIORES	No presenta
MATERIAL FACHADA	Pañete con pintura y ladrillo	CONSTRUCCION EN ANTEJARDIN	No presenta
FACHADA LONGITUD APROX	12 metros	ANTEJARDIN TIPOLOGICO	Mixto
CUBIERTA/TECHO	Teja española	RETROCESO EN FACHADA	Si presenta
VENTANERIA	Metálica en buen estado	ANTENAS	No presenta
CERRAMIENTO ORIGINAL	Muro ladrillo en regular estado	GRIETAS	No presenta
REJA	Metálica en buen estado	DETERIORO AVANZADO	No presenta
VOLADIZOS	Si presenta en regular estado	ESTADO DE ANDEN	Regular
AVISO COMERCIAL	No presenta	FRANJA AMBIENTAL	Si presenta en buen estado
MEDIDA APROX AVISO COMERCIAL		ELEMENTOS DETERIORADOS	Muro exterior

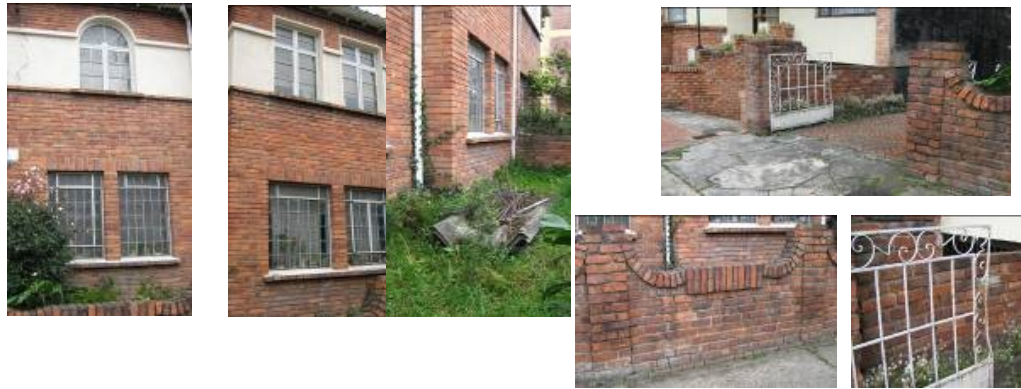
ESTADO GRAL. CONSERVACIÓN	Bueno	MODIFICACIONES VOLUMÉTRICAS EXTERIORES	No presenta
MATERIAL FACHADA	Ladrillo - pintura en buen estado	CONSTRUCCIÓN EN ANTEJARDIN	No presenta
FACHADA LONGITUD APROX	12 metros	ANTEJARDIN TIPOLOGICO	Verde / en buen estado
CUBIERTA/ TECHO	Teja española en buen estado	RETROCESO EN FACHADA	Si presenta en buen estado
VENTANERIA	Metálica en buen estado	ANTENAS	No presenta
CERRAMIENTO ORIGINAL	Muro ladrillo en regular estado	GRIETAS	No presenta
REJA	Metálica en buen estado	DETERIORO AVANZADO	No presenta
VOLADIZOS	Si presenta en buen estado	ESTADO DE ANDEN	Regular
AVISO COMERCIAL	No presenta	FRANJA AMBIENTAL	No presenta
MEDIDA APROX AVISO COMERCIAL	No aplica	ELEMENTOS DETERIORADOS	Muro antejardin, reja de acceso fachada sucio y pintura

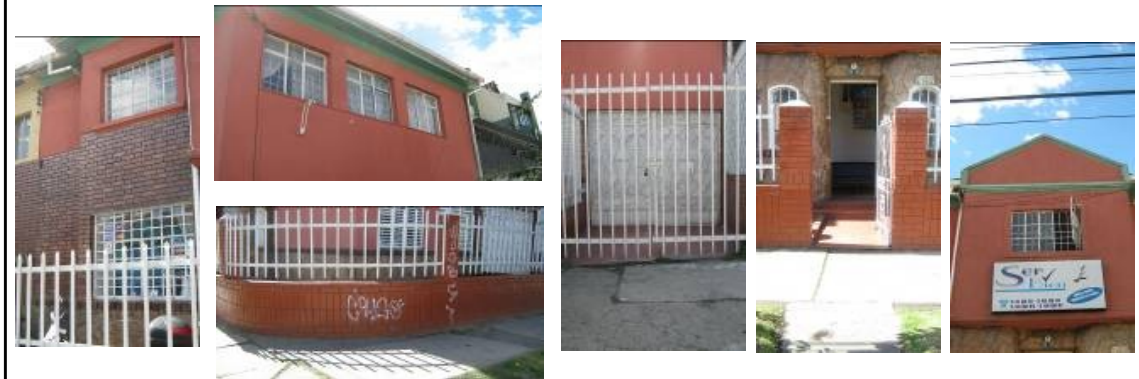
ESTADO GRAL. CONSERVACIÓN	Bueno	MODIFICACIONES VOLUMÉTRICAS EXTERIORES	No presenta
MATERIAL FACHADA	Pañete con pintura en buen estado	CONSTRUCCION EN ANTEJARDIN	No presenta
FACHADA LONGITUD APROX	19 metros	ANTEJARDIN TIPOLOGICO	Duro en buen estado
CUBIERTA/TECHO	Teja española en buen estado	RETROCESO EN FACHADA	Si presenta
VENTANERIA	Metálica en buen estado	ANTENAS	No presenta
CERRAMIENTO ORIGINAL	Muro en buen estado	GRIETAS	No presenta
REJA	Metálica en buen estado	DETERIORO AVANZADO	No presenta
VOLADIZOS	Si presenta en buen estado	ESTADO DE ANDEN	Regular
AVISO COMERCIAL	No presenta	FRANJA AMBIENTAL	Si presenta en buen estado
MEDIDA APROX AVISO COMERCIAL		ELEMENTOS DETERIORADOS	Muro exterior

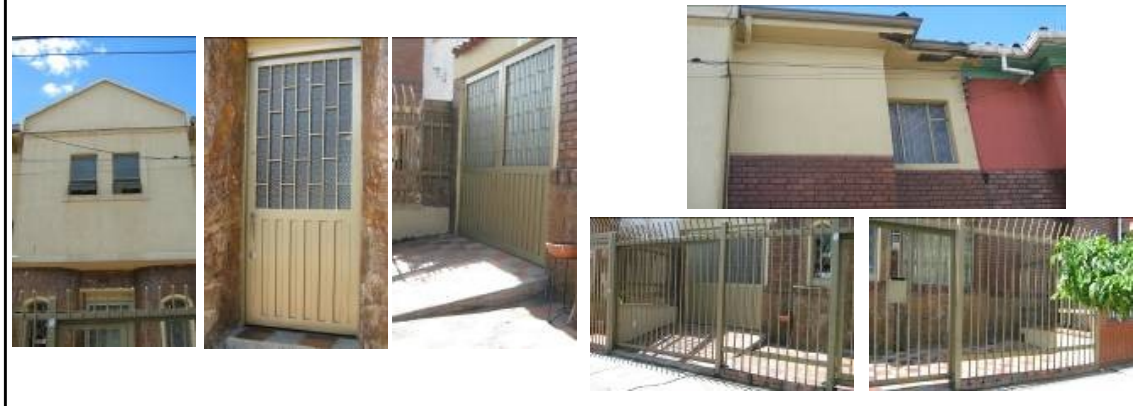
ESTADO GRAL. CONSERVACIÓN	Bueno	MODIFICACIONES VOLUMÉTRICAS EXTERIORES	No presenta
MATERIAL FACHADA	Ladrillo - piedra - pintura en buen estado	CONSTRUCCION EN ANTEJARDIN	No presenta
FACHADA LONGITUD APROX	16 metros	ANTEJARDIN TIPOLOGICO	Duro en buen estado
CUBIERTA/ TECHO	Teja española en buen estado	RETROCESO EN FACHADA	No presenta
VENTANERIA	Metálica en buen estado	ANTENAS	No presenta
CERRAMIENTO ORIGINAL	No presenta	GRIETAS	No presenta
REJA	Metálica en buen estado	DETERIORO AVANZADO	No presenta
VOLADIZOS	Si presenta en buen estado	ESTADO DE ANDEN	Bueno
AVISO COMERCIAL	No presenta	FRANJA AMBIENTAL	Si presenta en buen estado
MEDIDA APROX AVISO COMERCIAL		ELEMENTOS DETERIORADOS	Ninguno

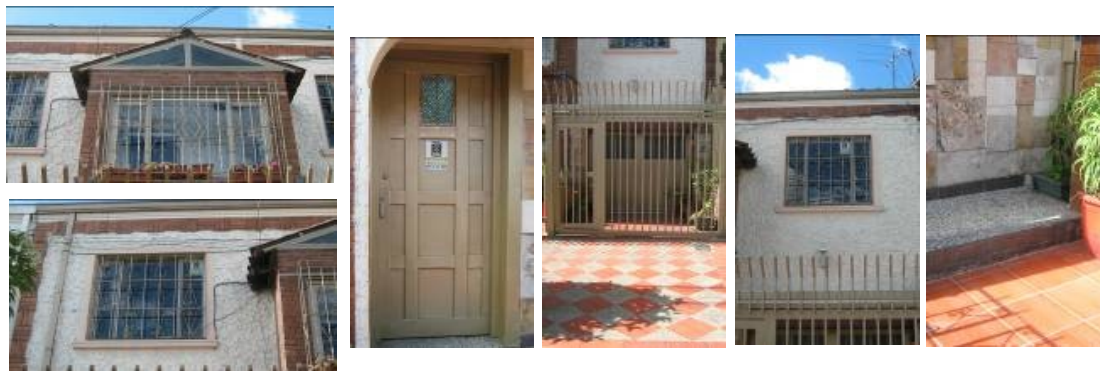
ESTADO GRAL. CONSERVACIÓN	Bueno	MODIFICACIONES VOLUMÉTRICAS EXTERIORES	No presenta
MATERIAL FACHADA	Ladrillo - pintura en buen estado	CONSTRUCCION EN ANTEJARDIN	No presenta
FACHADA LONGITUD APROX	15 metros	ANTEJARDIN TIPOLOGICO	Duro en buen estado
CUBIERTA/ TECHO	Teja española en buen estado	RETROCESO EN FACHADA	Si presenta
VENTANERIA	Metálica en buen estado	ANTENAS	No presenta
CERRAMIENTO ORIGINAL	No presenta	GRIETAS	No presenta
REJA	Metálica en buen estado	DETERIORO AVANZADO	No presenta
VOLADIZOS	Si presenta en buen estado	ESTADO DE ANDEN	Bueno
AVISO COMERCIAL	No presenta	FRANJA AMBIENTAL	Si presenta en regular estado
MEDIDA APROX AVISO COMERCIAL		ELEMENTOS DETERIORADOS	Ninguno

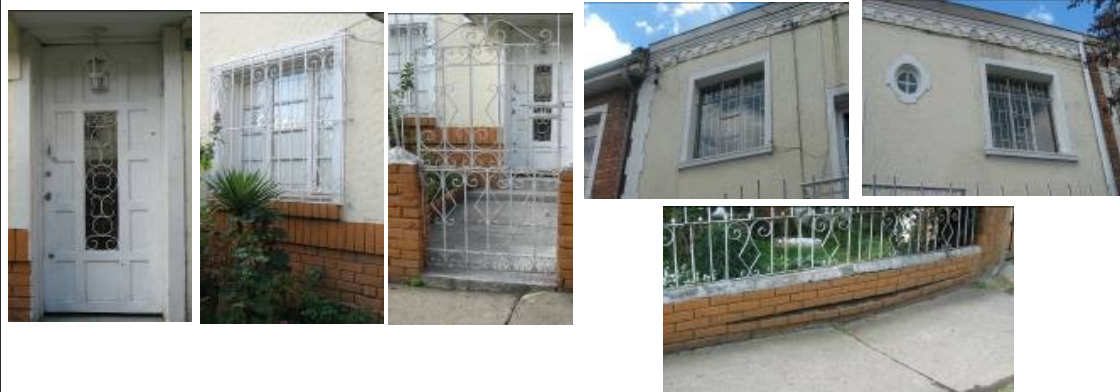
ESTADO GRAL. CONSERVACIÓN	Regular	MODIFICACIONES VOLUMETRICAS EXTERIORES	No presenta
MATERIAL FACHADA	Pañete con pintura en buen estado	CONSTRUCCION EN ANTEJARDIN	No presenta
FACHADA LONGITUD APROX	15 metros	ANTEJARDIN TIPOLOGICO	Mixto en buen estado
CUBIERTA/ TECHO	Teja española en buen estado	RETROCESO EN FACHADA	No presenta
VENTANERIA	Metálica en buen estado	ANTENAS	No presenta
CERRAMIENTO ORIGINAL	No presenta	GRIETAS	En area de 2do piso
REJA	Metálica en buen estado	DETERIORO AVANZADO	No presenta
VOLADIZOS	Si presenta en regular estado	ESTADO DE ANDEN	Regular
AVISO COMERCIAL	No presenta	FRANJA AMBIENTAL	Si presenta en regular estado
MEDIDA APROX AVISO COMERCIAL		ELEMENTOS DETERIORADOS	Muro antejardín - pintura de voladizos

Los árboles de la franja ambiental no permiten la visibilidad de la fachada.

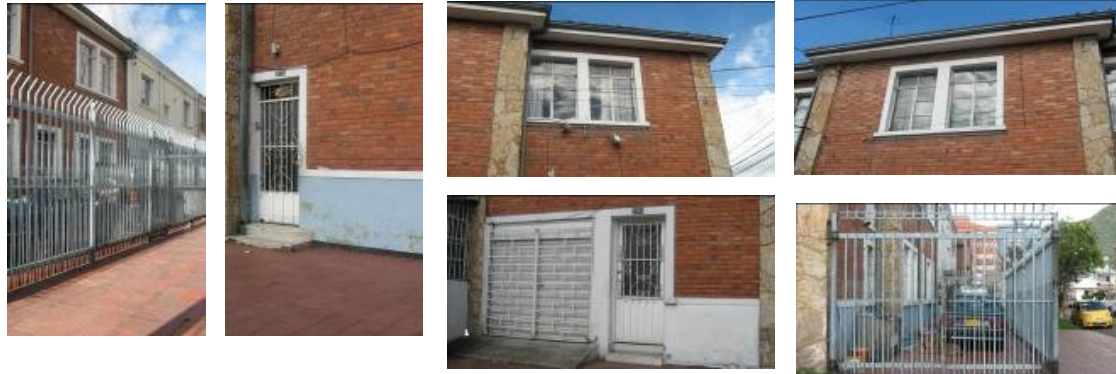
ESTADO GRAL. CONSERVACIÓN	Regular	MODIFICACIONES VOLUMÉTRICAS EXTERIORES	No presenta
MATERIAL FACHADA	Ladrillo - pintura en regular estado	CONSTRUCCION EN ANTEJARDIN	No presenta
FACHADA LONGITUD APROX	22 metros	ANTEJARDIN TIPOLOGICO	Duro en buen estado
CUBIERTA/ TECHO	Teja española en buen estado	RETROCESO EN FACHADA	No presenta
VENTANERIA	Metálica en buen estado	ANTENAS	1 visible
CERRAMIENTO ORIGINAL	No presenta	GRIETAS	No presenta
REJA	Metálica en buen estado	DETERIORO AVANZADO	No presenta
VOLADIZOS	Si presenta en regular estado	ESTADO DE ANDEN	Regular
AVISO COMERCIAL	No presenta	FRANJA AMBIENTAL	No presenta
MEDIDA APROX AVISO COMERCIAL		ELEMENTOS DETERIORADOS	Pintura

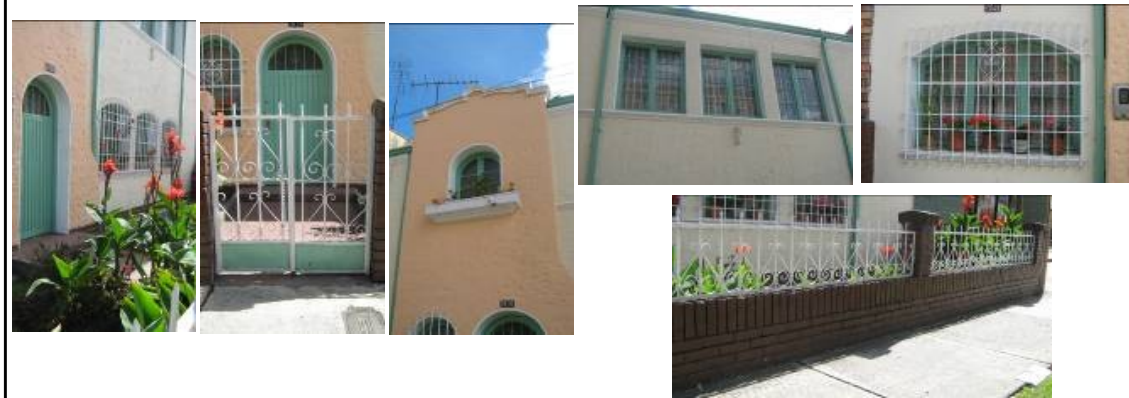
ESTADO GRAL. CONSERVACIÓN	Bueno	MODIFICACIONES VOLUMETRICAS EXTERIORES	No presenta
MATERIAL FACHADA	Pañete con pintura en buen estado	CONSTRUCCION EN ANTEJARDIN	No presenta
FACHADA LONGITUD APROX	17 metros	ANTEJARDIN TIPOLOGICO	Mixto en buen estado
CUBIERTA/ TECHO	Teja española en buen estado	RETROCESO EN FACHADA	No presenta
VENTANERIA	Madera en buen estado	ANTENAS	No presenta
CERRAMIENTO ORIGINAL	Muro ladrillo en buen estado	GRIETAS	No presenta
REJA	Metálica en buen estado	DETERIORO AVANZADO	No presenta
VOLADIZOS	Si presenta en buen estado	ESTADO DE ANDEN	Bueno
AVISO COMERCIAL	No presenta	FRANJA AMBIENTAL	Si presenta en buen estado
MEDIDA APROX AVISO COMERCIAL		ELEMENTOS DETERIORADOS	Ninguno

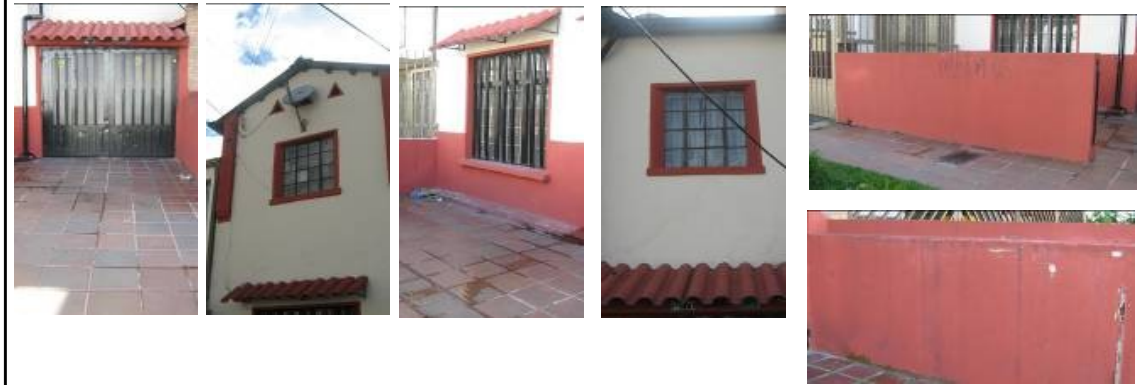
ESTADO GRAL. CONSERVACIÓN	Regular	MODIFICACIONES VOLUMÉTRICAS EXTERIORES	No presenta
MATERIAL FACHADA	Pañete con pintura en regular estado	CONSTRUCCION EN ANTEJARDIN	No presenta
FACHADA LONGITUD APROX	13 metros	ANTEJARDIN TIPOLOGICO	Duro
CUBIERTA/ TECHO	Teja española en buen estado	RETROCESO EN FACHADA	No presenta
VENTANERIA	Metálica en buen estado	ANTENAS	1 visible
CERRAMIENTO ORIGINAL	No presenta	GRIETAS	No presenta
REJA	No presenta	DETERIORO AVANZADO	No presenta
VOLADIZOS	Si presenta en buen estado	ESTADO DE ANDEN	Bueno
AVISO COMERCIAL	No presenta	FRANJA AMBIENTAL	No presenta
MEDIDA APROX AVISO COMERCIAL		ELEMENTOS DETERIORADOS	Pintura de fachada y muro exterior

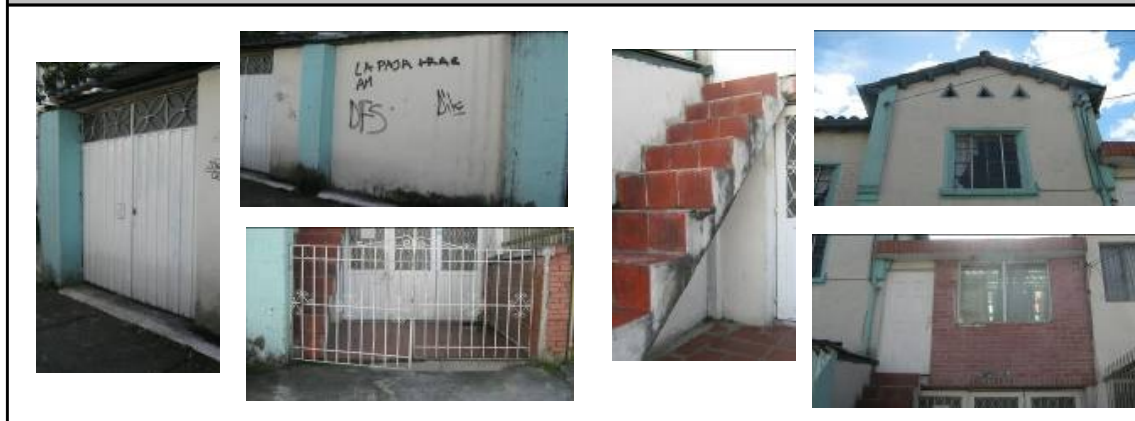
ESTADO GRAL. CONSERVACIÓN	Regular	MODIFICACIONES VOLUMETRICAS EXTERIORES	Escalera acceso y puerta en segundo piso
MATERIAL FACHADA	Pañete con pintura - granito en buen estado	CONSTRUCCION EN ANTEJARDIN	Garage
FACHADA LONGITUD APROX	14 metros	ANTEJARDIN TIPOLOGICO	Duro
CUBIERTA/ TECHO	Teja española en buen estado	RETROCESO EN FACHADA	No presenta
VENTANERIA	Metálica en buen estado	ANTENAS	1 visible
CERRAMIENTO ORIGINAL	No presenta	GRIETAS	En fachada de 2do piso
REJA	No presenta	DETERIORO AVANZADO	No presenta
VOLADIZOS	Si presenta en regular estado	ESTADO DE ANDEN	Regular
AVISO COMERCIAL	No presenta	FRANJA AMBIENTAL	No presenta
MEDIDA APROX AVISO COMERCIAL		ELEMENTOS DETERIORADOS	Fachada pintura y muro antejardín

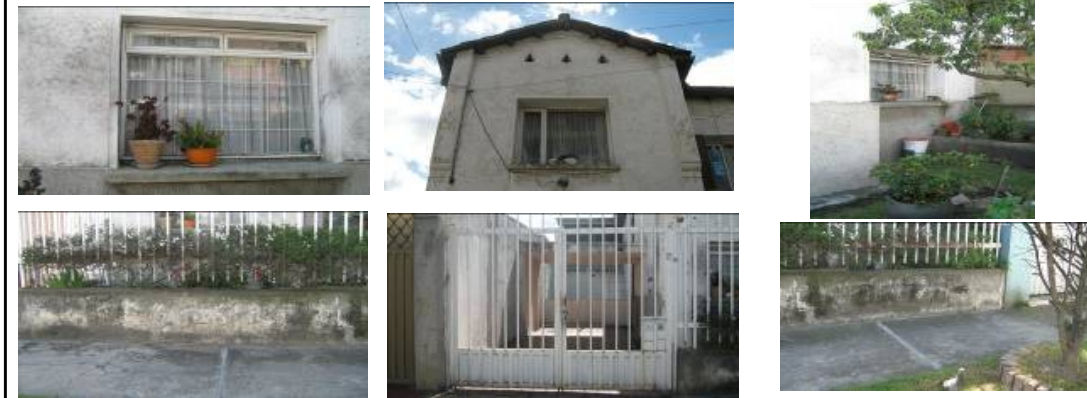
ESTADO GRAL. CONSERVACIÓN	Regular	MODIFICACIONES VOLUMETRICAS EXTERIORES	Antejardin transformado
MATERIAL FACHADA	Pañete con pintura	CONSTRUCCION EN ANTEJARDIN	Garage
FACHADA LONGITUD APROX	15 metros	ANTEJARDIN TIPOLOGICO	Mixto en buen estado
CUBIERTA/ TECHO	Teja española en buen estado	RETROCESO EN FACHADA	Si presenta
VENTANERIA	Metálica en buen estado	ANTENAS	No presenta
CERRAMIENTO ORIGINAL	Muro bajo	GRIETAS	En fachada de 2do piso
REJA	Metálica en buen estado	DETERIORO AVANZADO	No presenta
VOLADIZOS	Si presenta en regular estado	ESTADO DE ANDEN	Regular
AVISO COMERCIAL	No presenta	FRANJA AMBIENTAL	Si presenta en buen estado
MEDIDA APROX AVISO COMERCIAL		ELEMENTOS DETERIORADOS	Muro exterior y pintura

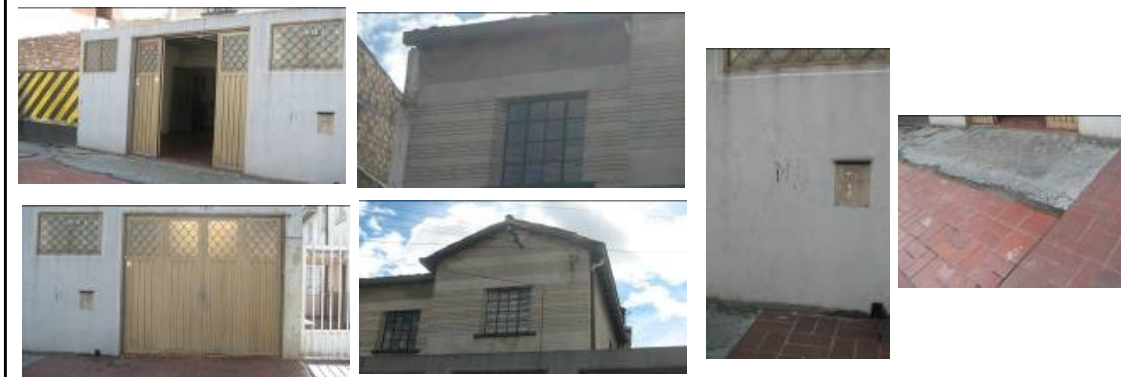
ESTADO GRAL. CONSERVACIÓN	Regular	MODIFICACIONES VOLUMETRICAS EXTERIORES	Antejardin transformado
MATERIAL FACHADA	Granito y pañete pintado	CONSTRUCCION EN ANTEJARDIN	Aislamiento lateral cubiero
FACHADA LONGITUD APROX	15 metros	ANTEJARDIN TIPOLOGICO	Duro en buen estado
CUBIERTA/ TECHO	Teja española en buen estado	RETROCESO EN FACHADA	Si presenta
VENTANERIA	Metálica en buen estado	ANTENAS	No presenta
CERRAMIENTO ORIGINAL	No presenta	GRIETAS	No presenta
REJA	No presenta	DETERIORO AVANZADO	No presenta
VOLADIZOS	Si presenta en regular estado	ESTADO DE ANDEN	Regular
AVISO COMERCIAL	No presenta	FRANJA AMBIENTAL	No presenta
MEDIDA APROX AVISO COMERCIAL		ELEMENTOS DETERIORADOS	Pintura general de fachada

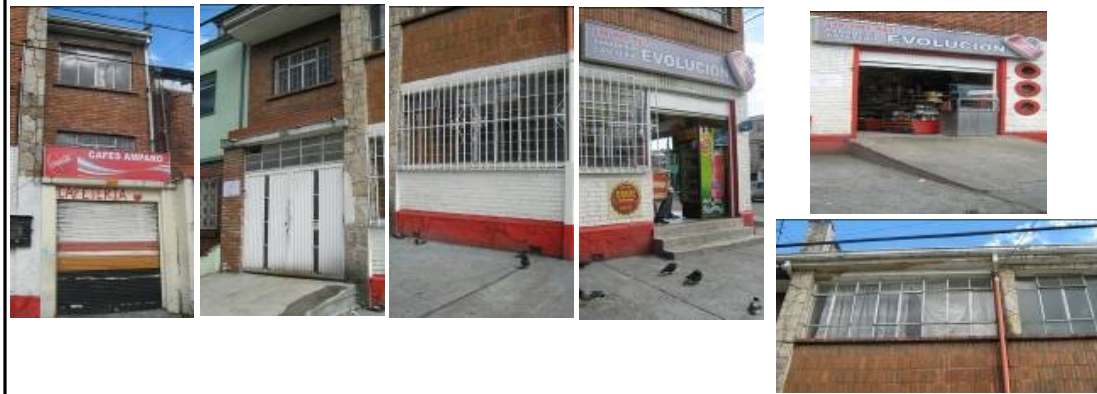
ESTADO GRAL. CONSERVACIÓN	Regular	MODIFICACIONES VOLUMÉTRICAS EXTERIORES	No presenta
MATERIAL FACHADA	adriillo - piedra y pintura en mal estado	CONSTRUCCION EN ANTEJARDIN	No presenta
FACHADA LONGITUD APROX	24 metros	ANTEJARDIN TIPOLOGICO	Duro
CUBIERTA/TECHO	Teja española en buen estado	RETROCESO EN FACHADA	No presenta
VENTANERIA	Metálica en regular estado	ANTENAS	1 visible
CERRAMIENTO ORIGINAL	No presenta	GRIETAS	No presenta
REJA	No presenta	DETERIORO AVANZADO	No presenta
VOLADIZOS	Si presenta en regular estado	ESTADO DE ANDEN	Regular
AVISO COMERCIAL	3 avisos	FRANJA AMBIENTAL	No presenta
MEDIDA APROX AVISO COMERCIAL	2.20 m X 0.60 m promedio	ELEMENTOS DETERIORADOS	Fachada en general del primer piso

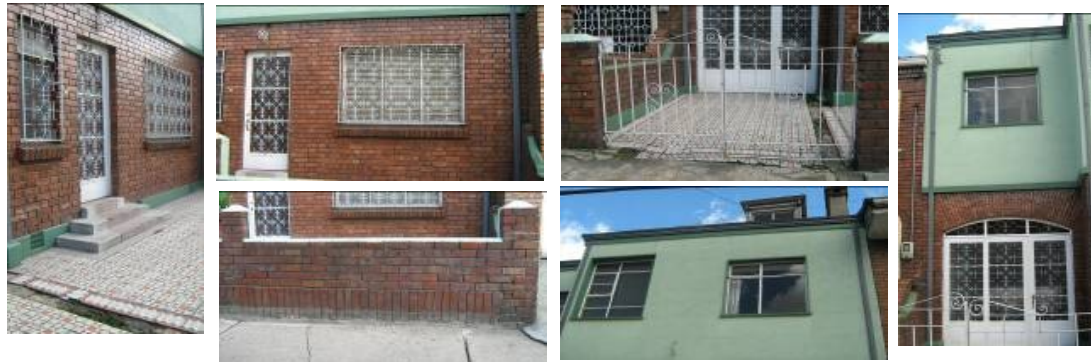
ESTADO GRAL. CONSERVACIÓN	Bueno	MODIFICACIONES VOLUMÉTRICAS EXTERIORES	No presenta
MATERIAL FACHADA	Ladrillo - pintura en buen estado	CONSTRUCCION EN ANTEJARDIN	No presenta
FACHADA LONGITUD APROX	4 metros	ANTEJARDIN TIPOLOGICO	Duro
CUBIERTA/ TECHO	Teja española en buen estado	RETROCESO EN FACHADA	No presenta
VENTANERIA	Metálica en buen estado	ANTENAS	1 visible
CERRAMIENTO ORIGINAL	Muro ladrillo en buen estado	GRIETAS	No presenta
REJA	Metálica en buen estado	DETERIORO AVANZADO	No presenta
VOLADIZOS	Si presenta en buen estado	ESTADO DE ANDEN	Regular
AVISO COMERCIAL	No presenta	FRANJA AMBIENTAL	Si presenta en buen estado
MEDIDA APROX AVISO COMERCIAL		ELEMENTOS DETERIORADOS	Antejardin y muro exterior

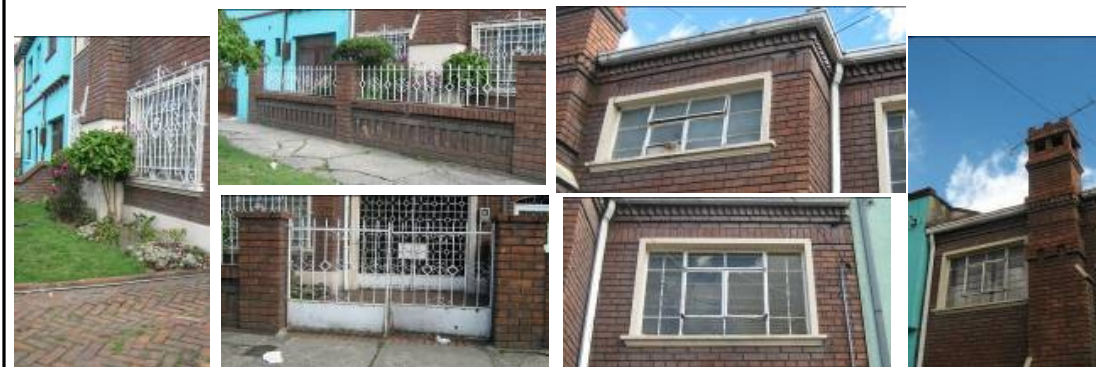
ESTADO GRAL. CONSERVACIÓN	Bueno	MODIFICACIONES VOLUMÉTRICAS EXTERIORES	No presenta
MATERIAL FACHADA	Ladrillo en buen estado	CONSTRUCCION EN ANTEJARDIN	No presenta
FACHADA LONGITUD APROX	14 metros	ANTEJARDIN TIPOLOGICO	Mixto
CUBIERTA/ TECHO	Teja española en buen estado	RETROCESO EN FACHADA	No presenta
VENTANERIA	Metálica en buen estado	ANTENAS	No presenta
CERRAMIENTO ORIGINAL	Muro ladrillo en regular estado	GRIETAS	En fachada de 2do piso
REJA	Metálica en regular estado	DETERIORO AVANZADO	No presenta
VOLADIZOS	Si presenta en regular estado	ESTADO DE ANDEN	Regular
AVISO COMERCIAL	No presenta	FRANJA AMBIENTAL	Si presenta en regular estado
MEDIDA APROX AVISO COMERCIAL		ELEMENTOS DETERIORADOS	Reja y puerta

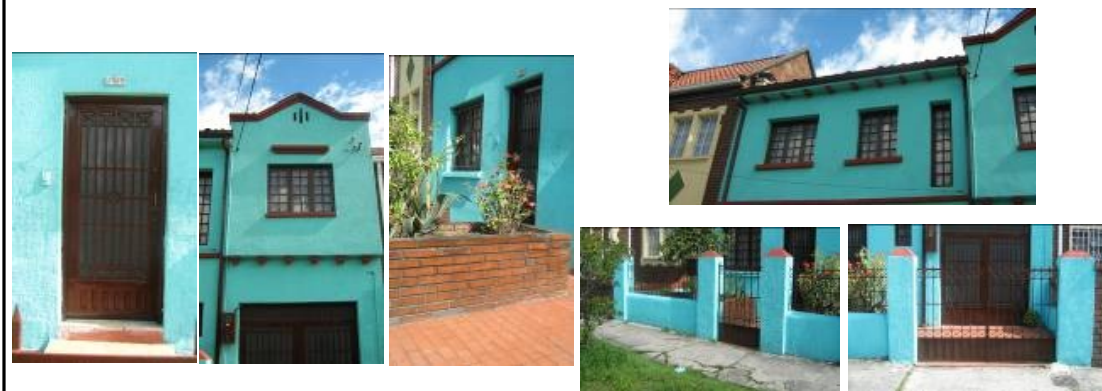
ESTADO GRAL. CONSERVACIÓN	Bueno	MODIFICACIONES VOLUMETRICAS EXTERIORES	No presenta
MATERIAL FACHADA	Pañete con pintura en buen estado	CONSTRUCCION EN ANTEJARDIN	No presenta
FACHADA LONGITUD APROX	14 metros	ANTEJARDIN TIPOLOGICO	Mixto
CUBIERTA/ TECHO	Teja española en buen estado	RETROCESO EN FACHADA	No presenta
VENTANERIA	Madera en buen estado	ANTENAS	No presenta
CERRAMIENTO ORIGINAL	Muro pañete en buen estado	GRIETAS	No presenta
REJA	Metálica en buen estado	DETERIORO AVANZADO	No presenta
VOLADIZOS	Si presenta en buen estado	ESTADO DE ANDEN	Regular
AVISO COMERCIAL	No presenta	FRANJA AMBIENTAL	Si presenta en regular estado
MEDIDA APROX AVISO COMERCIAL		ELEMENTOS DETERIORADOS	Ninguno

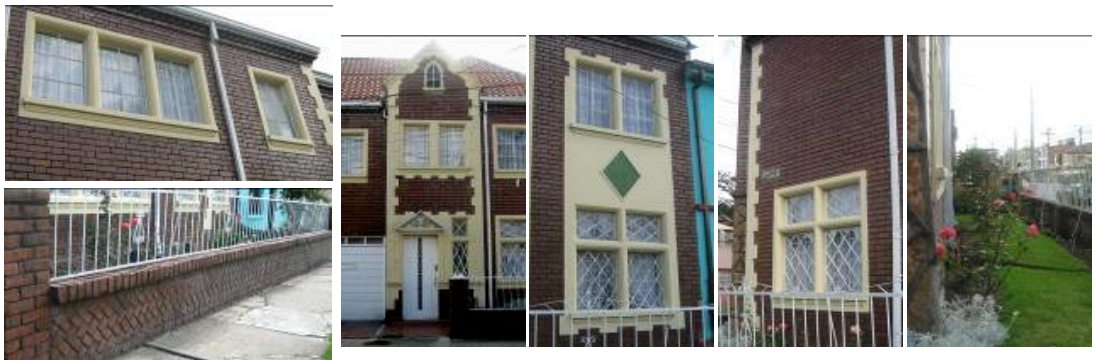
ESTADO GRAL. CONSERVACIÓN	Bueno	MODIFICACIONES VOLUMÉTRICAS EXTERIORES	No presenta
MATERIAL FACHADA	Ladrillo	CONSTRUCCION EN ANTEJARDIN	No presenta
FACHADA LONGITUD APROX	21 metros	ANTEJARDIN TIPOLOGICO	Verde
CUBIERTA/TECHO	Teja española en buen estado	RETROCESO EN FACHADA	Si presenta
VENTANERIA	Metálica en buen estado	ANTENAS	No presenta
CERRAMIENTO ORIGINAL	Muro ladrillo en buen estado	GRIETAS	No presenta
REJA	Metálica en buen estado	DETERIORO AVANZADO	No presenta
VOLADIZOS	Si presenta en buen estado	ESTADO DE ANDEN	Regular
AVISO COMERCIAL	No presenta	FRANJA AMBIENTAL	Si presenta en buen estado
MEDIDA APROX AVISO COMERCIAL		ELEMENTOS DETERIORADOS	Muro exterior

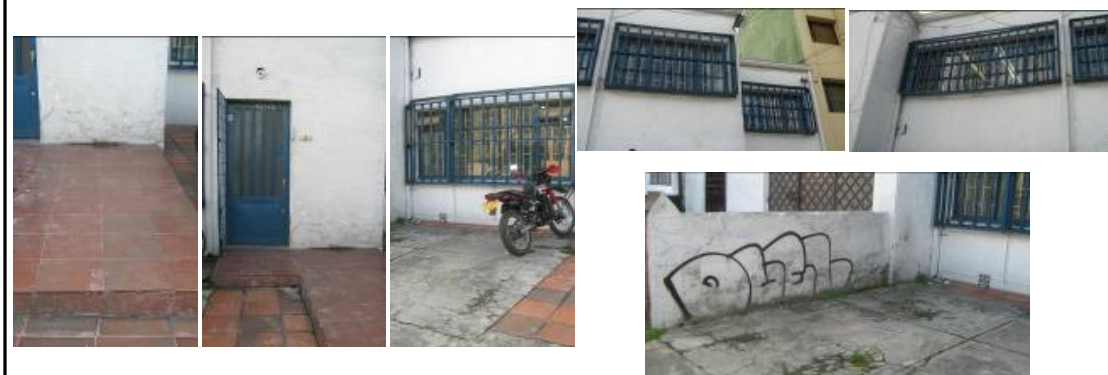
ESTADO GRAL. CONSERVACIÓN	Regular	MODIFICACIONES VOLUMÉTRICAS EXTERIORES	No presenta
MATERIAL FACHADA	Pañete - pintura en regular estado	CONSTRUCCION EN ANTEJARDIN	No presenta
FACHADA LONGITUD APROX	14 metros	ANTEJARDIN TIPOLOGICO	Duro
CUBIERTA/ TECHO	Teja española en buen estado	RETROCESO EN FACHADA	No presenta
VENTANERIA	Metálica en buen estado	ANTENAS	1 visible
CERRAMIENTO ORIGINAL	No presenta	GRIETAS	No presenta
REJA	No presenta	DETERIORO AVANZADO	No presenta
VOLADIZOS	Si presenta en regular estado	ESTADO DE ANDEN	Regular
AVISO COMERCIAL	No presenta	FRANJA AMBIENTAL	No presenta
MEDIDA APROX AVISO COMERCIAL		ELEMENTOS DETERIORADOS	Pintura de fachada

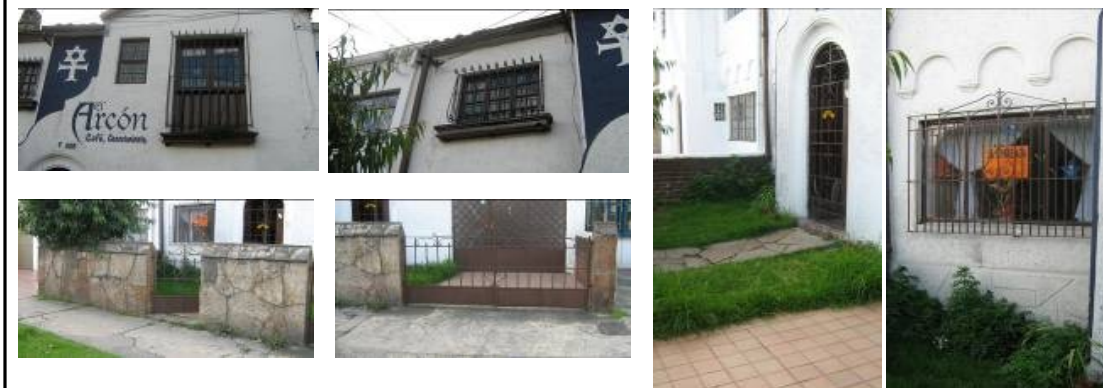
ESTADO GRAL. CONSERVACIÓN	Bueno	MODIFICACIONES VOLUMÉTRICAS EXTERIORES	No presenta
MATERIAL FACHADA	Pañete - pintura en buen estado	CONSTRUCCION EN ANTEJARDIN	No presenta
FACHADA LONGITUD APROX	14 metros	ANTEJARDIN TIPOLOGICO	Mixto en buen estado
CUBIERTA/TECHO	Teja española en buen estado	RETROCESO EN FACHADA	No presenta
VENTANERIA	Madera en buen estado	ANTENAS	1 visible
CERRAMIENTO ORIGINAL	Muro en buen estado	GRIETAS	No presenta
REJA	Metálica en buen estado	DETERIORO AVANZADO	No presenta
VOLADIZOS	Si presenta en buen estado	ESTADO DE ANDEN	Regular
AVISO COMERCIAL	1 aviso	FRANJA AMBIENTAL	Si presenta en regular estado
MEDIDA APROX AVISO COMERCIAL	2.10 m X 0.50	ELEMENTOS DETERIORADOS	Pintura

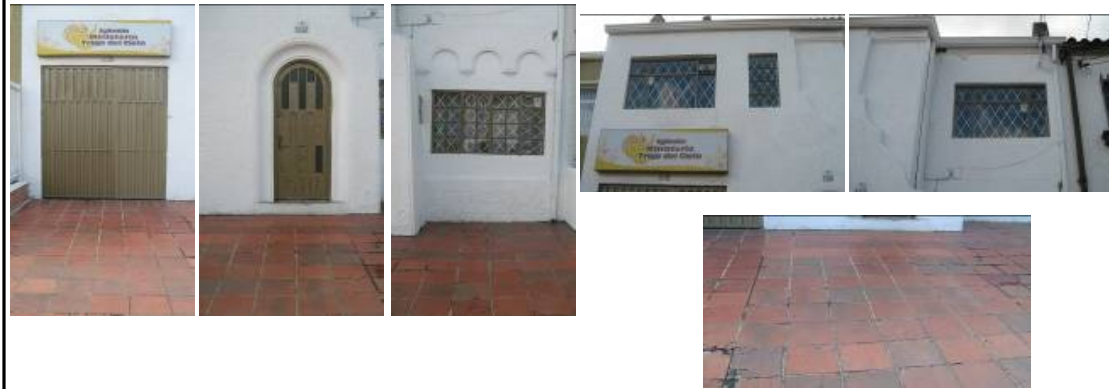
ESTADO GRAL. CONSERVACIÓN	Bueno	MODIFICACIONES VOLUMÉTRICAS EXTERIORES	No presenta
MATERIAL FACHADA	Pañete - pintura en buen estado	CONSTRUCCION EN ANTEJARDIN	No presenta
FACHADA LONGITUD APROX	14 metros	ANTEJARDIN TIPOLOGICO	Duro en buen estado
CUBIERTA/ TECHO	Teja española en buen estado	RETROCESO EN FACHADA	No presenta
VENTANERIA	Metálica en buen estado	ANTENAS	No presenta
CERRAMIENTO ORIGINAL	No presenta	GRIETAS	No presenta
REJA	No presenta	DETERIORO AVANZADO	No presenta
VOLADIZOS	Si presenta en buen estado	ESTADO DE ANDEN	Bueno
AVISO COMERCIAL	1 aviso	FRANJA AMBIENTAL	No presenta
MEDIDA APROX AVISO COMERCIAL	2.50 m X 0.50 m	ELEMENTOS DETERIORADOS	Ninguno

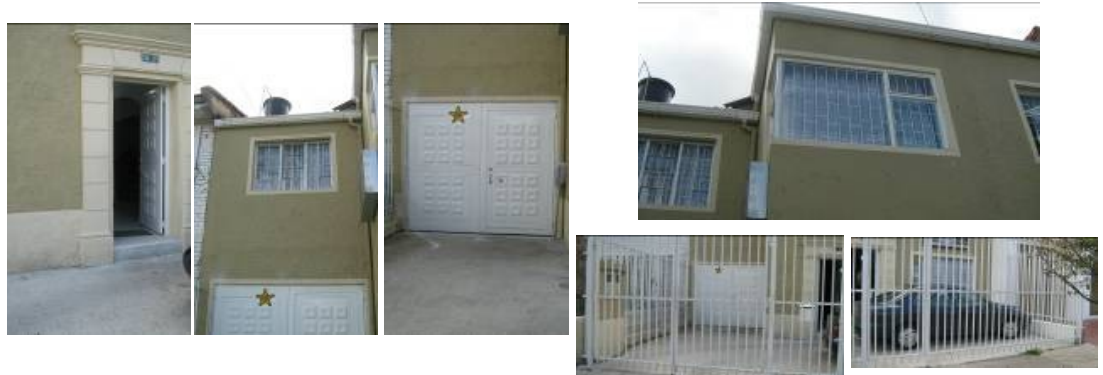
ESTADO GRAL. CONSERVACIÓN	Bueno	MODIFICACIONES VOLUMÉTRICAS EXTERIORES	No presenta
MATERIAL FACHADA	Pañete con pintura en buen estado	CONSTRUCCION EN ANTEJARDIN	No presenta
FACHADA LONGITUD APROX	14 metros	ANTEJARDIN TIPOLOGICO	Duro en buen estado
CUBIERTA/TECHO	Teja española en buen estado	RETROCESO EN FACHADA	No presenta
VENTANERIA	Metálica en buen estado	ANTENAS	1 visible
CERRAMIENTO ORIGINAL	No presenta	GRIETAS	No presenta
REJA	Metálica en buen estado	DETERIORO AVANZADO	No presenta
VOLADIZOS	Si presenta en buen estado	ESTADO DE ANDEN	Regular
AVISO COMERCIAL	1 aviso	FRANJA AMBIENTAL	Si presenta en regular estado
MEDIDA APROX AVISO COMERCIAL	3 m X 2 m	ELEMENTOS DETERIORADOS	Ninguno

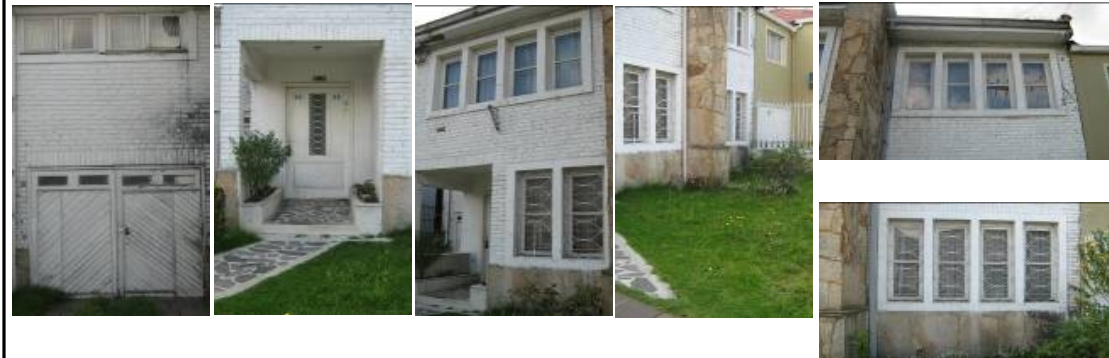
ESTADO GRAL. CONSERVACIÓN	Bueno	MODIFICACIONES VOLUMÉTRICAS EXTERIORES	No presenta
MATERIAL FACHADA	Ladrillo - piedra	CONSTRUCCION EN ANTEJARDIN	No presenta
FACHADA LONGITUD APROX	16 metros	ANTEJARDIN TIPOLOGICO	Verde en regular estado
CUBIERTA/TECHO	Teja española en buen estado	RETROCESO EN FACHADA	Si presenta, 6 metros
VENTANERIA	Madera en buen estado	ANTENAS	No presenta
CERRAMIENTO ORIGINAL	Si presenta en regular estado	GRIETAS	No presenta
REJA	Metálica en buen estado	DETERIORO AVANZADO	No presenta
VOLADIZOS	Si presenta en regular estado	ESTADO DE ANDEN	Regular
AVISO COMERCIAL	No presenta	FRANJA AMBIENTAL	Si presenta en buen estado
MEDIDA APROX AVISO COMERCIAL		ELEMENTOS DETERIORADOS	Pintura de garage
