**BIENES DE INTERÉS CULTURAL INMUEBLE  
PATRIMONIO ARQUITECTÓNICO Y URBANO  
ALCALDÍA LOCAL DE TEUSAQUILLO**

**ACTUALIZACIÓN: ALMA MATER. Convenio 005 de 2006**

FICHA N°	7203-035-11	ACTUALIZACIÓN	02 Agosto 2007	ACT ADM	Dec. 606/ 21-Jul-01
MODALIDAD	SIC	CATEGORÍA	CT, Conservación Tipologica		
Galerías, 100	Chapinero Sur Occidente	35	11		
UPZ	BARRIO	MANZANA	PREDIO		
DIRECCIÓN	Calle 58 No 16 - 17

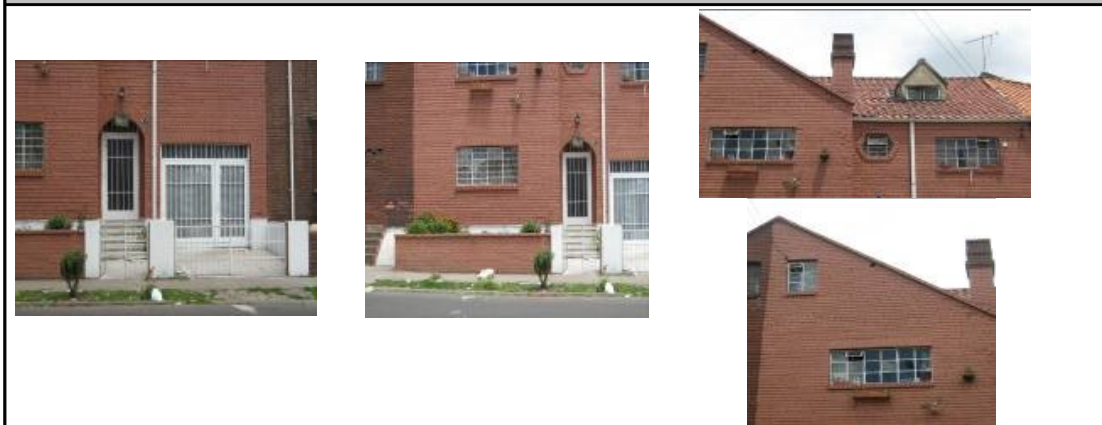
ESTADO DE CONSERVACIÓN DEL PREDIO

ESTADO GRAL. CONSERVACIÓN	Bueno	MODIFICACIONES VOLUMETRICAS EXTERIORES	No presenta
MATERIAL FACHADA	Ladrillo en regular estado	CONSTRUCCION EN ANTEJARDIN	No presenta
FACHADA LONGITUD APROX	10 metros	ANTEJARDIN TIPOLOGICO	Verde en buen estado
CUBIERTA/TECHO	Teja española - Inclinada	RETROCESO EN FACHADA	No presenta
VENTANERIA	Metálica en regular estado	ANTENAS	No presenta
CERRAMIENTO ORIGINAL	Muro ladrillo en buen estado	GRIETAS	No presenta
REJA	Metálica en buen estado	DETERIORO AVANZADO	No presenta
VOLADIZOS	No presenta	ESTADO DE ANDEN	Bueno
AVISO COMERCIAL	No presenta	FRANJA AMBIENTAL	Si presenta en mal estado
MEDIDA APROX AVISO COMERCIAL		ELEMENTOS DETERIORADOS	Algunas partes de fachada

El predio tiene altillo

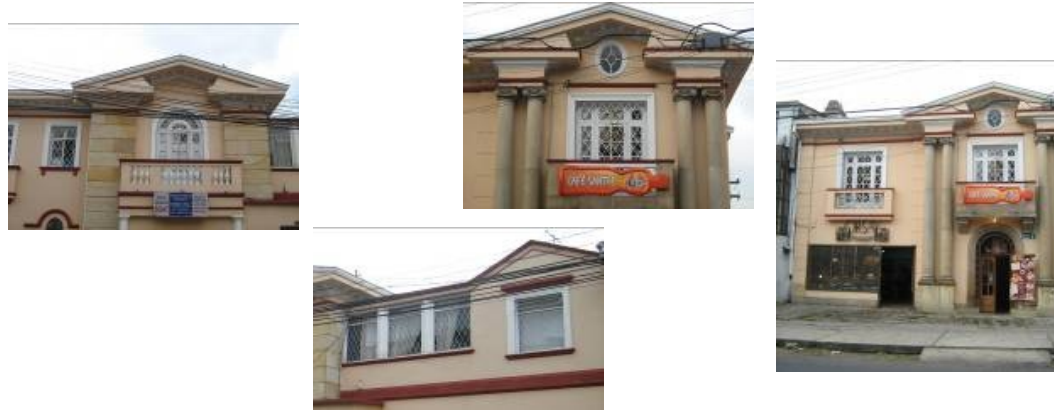
**ESTADO DE CONSERVACIÓN DEL PREDIO**

ESTADO GRAL CONSERVACIÓN	Bueno	MODIFICACIONES VOLUMÉTRICAS EXTERIORES	No presenta
MATERIAL FACHADA	Piedra - pañete con pintura en buen estado	CONSTRUCCIÓN EN ANTEJARDIN	No presenta
FACHADA LONGITUD APROX		ANTEJARDIN TIPOLOGICO	No presenta
CUBIERTA/ TECHO	Teja española - Inclined	RETROCESO EN FACHADA	No presenta
VENTANERIA	Combinada en buen estado	ANTENAS	No presenta
CERRAMIENTO ORIGINAL	No presenta	GRIETAS	No presenta
REJA	No presenta	DETERIORO AVANZADO	No presenta
VOLADIZOS	Balcones	ESTADO DE ANDEN	Malo
AVISO COMERCIAL	Presenta / 3	FRANJA AMBIENTAL	No presenta
MEDIDA APROX AVISO COMERCIAL	Varias dimensiones	ELEMENTOS DETERIORADOS	Graffittis en fachada

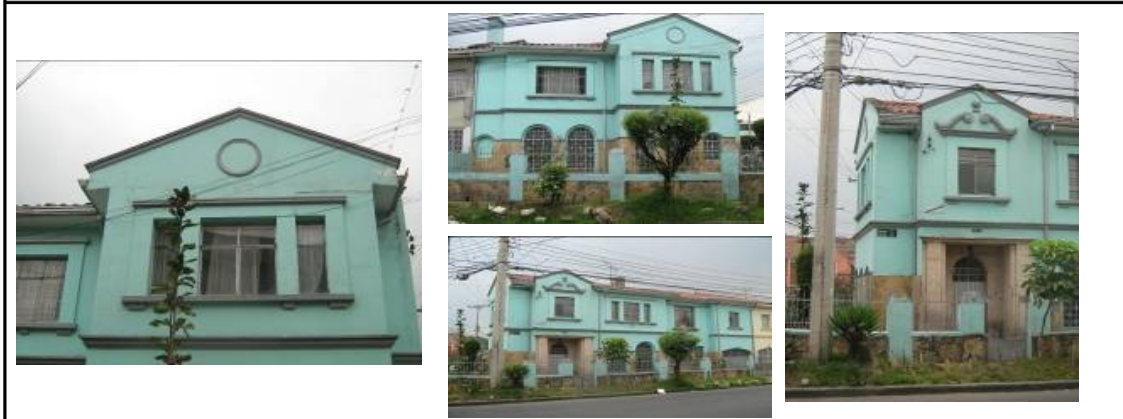
**ESTADO DE CONSERVACIÓN DEL PREDIO**

ESTADO GRAL. CONSERVACIÓN	Regular	MODIFICACIONES VOLUMÉTRICAS EXTERIORES	No presenta
MATERIAL FACHADA	Piedra - pintura en buen estado	CONSTRUCCION EN ANTEJARDIN	No presenta
FACHADA LONGITUD APROX	14 metros	ANTEJARDIN TIPOLOGICO	Verde en buen estado
CUBIERTA/TECHO	Teja española - Inclined	RETROCESO EN FACHADA	No presenta
VENTANERIA	Metálica en regular estado	ANTENAS	No presenta
CERRAMIENTO ORIGINAL	Si presenta en buen estado	GRIETAS	No presenta
REJA	Si presenta en regular estado	DETERIORO AVANZADO	No presenta
VOLADIZOS	Si presenta, buen estado	ESTADO DE ANDEN	Malo
AVISO COMERCIAL	No presenta	FRANJA AMBIENTAL	Si presenta en regular estado
MEDIDA APROX AVISO COMERCIAL		ELEMENTOS DETERIORADOS	Pintura en partes de fachada
