**BIENES DE INTERÉS CULTURAL INMUEBLE
PATRIMONIO ARQUITECTÓNICO Y URBANO
ALCALDÍA LOCAL DE TEUSAQUILLO**

ACTUALIZACIÓN: ALMA MATER. Convenio 005 de 2006

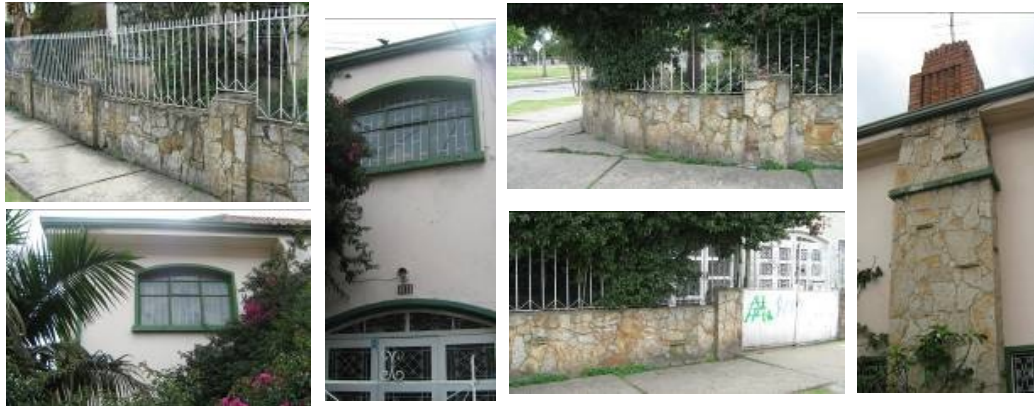
ESTADO GRAL. CONSERVACIÓN	EXCELENTE	MODIFICACIONES VOLUMÉTRICAS EXTERIORES	NO PRESENTA
MATERIAL FACHADA	CEMENTO/PINTURA/PIEDRA	CONSTRUCCION EN ANTEJARDIN	NO PRESENTA
FACHADA LONGITUD APROX	26 METROS	ANTEJARDIN TIPOLOGICO	PRESENTA/VERDE
CUBIERTA/TECHO	TEJA BARRO	RETROCESO EN FACHADA	NO PRESENTA
VENTANERIA	ORIGINAL/METÁLICA/BUENA	ANTENAS	NO PRESENTA
CERRAMIENTO ORIGINAL	MURO PIEDRA/REJA	GRIETAS	NO PRESENTA
REJA	METÁLICA/BUENA	AVANZADO DETERIORO	NO PRESENTA
VOLADIZOS	CUBIERTA/0,20 M	ESTADO DE ANDEN	BUENO
AVISO COMERCIAL	NO PRESENTA	FRANJA AMBIENTAL	PRESENTA/BUENO
MEDIDA APROX AVISO COMERCIAL		ELEMENTOS DETERIORADOS	PUERTA ANTEJARDÍN

PRESENTA GRAFITIS EN PUERTA METÁLICA ANTEJARDÍN Y LE FALTA PINTURA

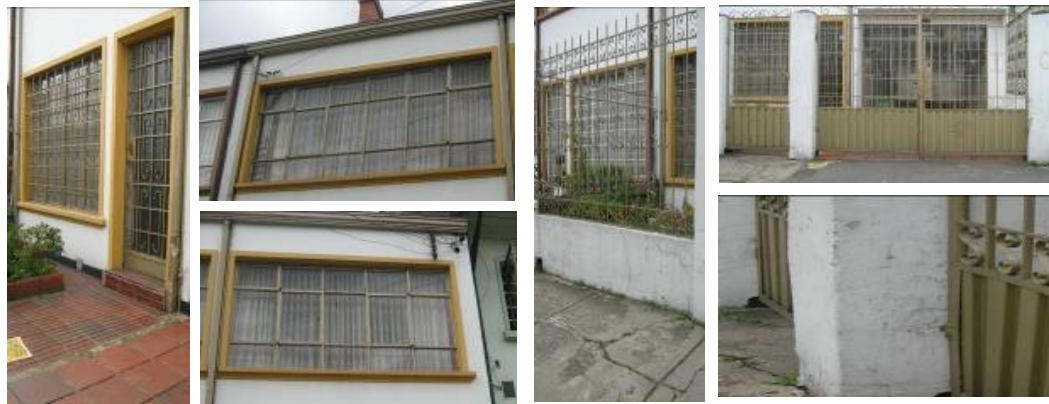
ESTADO GRAL. CONSERVACIÓN	BUENO	MODIFICACIONES VOLUMÉTRICAS EXTERIORES	NO PRESENTA
MATERIAL FACHADA	CEMENTO/PINTURA	CONSTRUCCION EN ANTEJARDIN	NO PRESENTA
FACHADA LONGITUD APROX	13 METROS	ANTEJARDIN TIPOLOGICO	PRESENTA/MIXTO
CUBIERTA/TECHO	TEJA BARRO	RETROCESO EN FACHADA	NO PRESENTA
VENTANERIA	ORIGINAL/METÁLICA/BUENA	ANTENAS	PRESENTA/1
CERRAMIENTO ORIGINAL	MURO PAÑETE/REJA	GRIETAS	NO PRESENTA
REJA	METÁLICA/BUENA	AVANZADO DETERIORO	NO PRESENTA
VOLADIZOS	NO PRESENTA	ESTADO DE ANDEN	MALO
AVISO COMERCIAL	NO PRESENTA	FRANJA AMBIENTAL	PRESENTA/BUENO
MEDIDA APROX AVISO COMERCIAL		ELEMENTOS DETERIORADOS	HUMEDAD EN MURO EXTERIOR

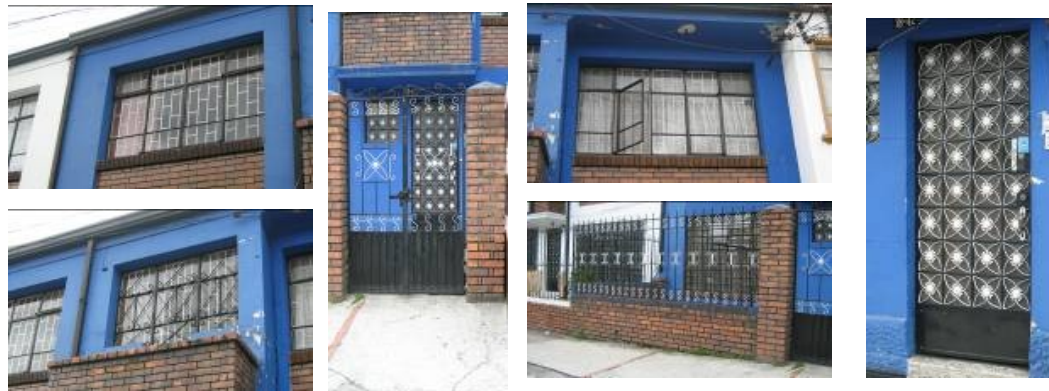
ESTADO GRAL. CONSERVACIÓN	REGULAR	MODIFICACIONES VOLUMÉTRICAS EXTERIORES	NO PRESENTA
MATERIAL FACHADA	CEMENTO/PINTURA/LADRILLO	CONSTRUCCION EN ANTEJARDIN	NO PRESENTA
FACHADA LONGITUD APROX	14 METROS	ANTEJARDIN TIPOLOGICO	PRESENTA/DURO
CUBIERTA/TECHO	TEJA BARRO	RETROCESO EN FACHADA	NO PRESENTA
VENTANERIA	ORIGINAL/METÁLICA/BUENA	ANTENAS	NO PRESENTA
CERRAMIENTO ORIGINAL	MURO LADRILLO/REJA	GRIETAS	NO PRESENTA
REJA	METÁLICA/BUENA	AVANZADO DETERIORO	NO PRESENTA
VOLADIZOS	CUBIERTA VENTANA/0,30M	ESTADO DE ANDEN	REGULAR
AVISO COMERCIAL	NO PRESENTA	FRANJA AMBIENTAL	NO PRESENTA
MEDIDA APROX AVISO COMERCIAL		ELEMENTOS DETERIORADOS	PINTURA GENERAL FACHADA

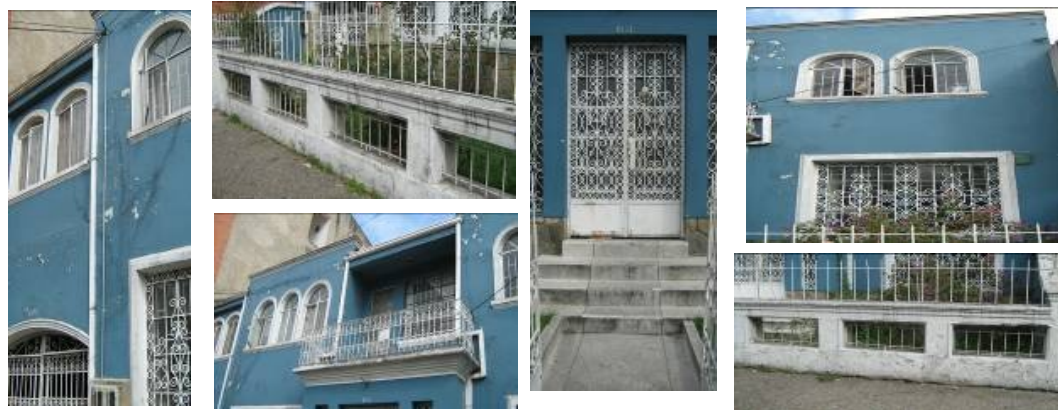
ESTADO GRAL. CONSERVACIÓN	MALO	MODIFICACIONES VOLUMETRICAS EXTERIORES	NO PRESENTA
MATERIAL FACHADA	CEMENTO/PINTURA	CONSTRUCCION EN ANTEJARDIN	NO PRESENTA
FACHADA LONGITUD APROX	19 METROS	ANTEJARDIN TIPOLOGICO	PRESENTA/VERDE/MALO
CUBIERTA/TECHO	TEJA BARRO	RETROCESO EN FACHADA	NO PRESENTA
VENTANERIA	ORIGINAL/METÁLICA/BUENA	ANTENAS	NO PRESENTA
CERRAMIENTO ORIGINAL	MURO PAÑETE/REJA	GRIETAS	NO PRESENTA
REJA	METÁLICA/BUENA	AVANZADO DETERIORO	NO PRESENTA
VOLADIZOS	SOBRE BALCÓN/0,50 M	ESTADO DE ANDEN	REGULAR
AVISO COMERCIAL	NO PRESENTA	FRANJA AMBIENTAL	PRESENTA/REGULAR
MEDIDA APROX AVISO COMERCIAL		ELEMENTOS DETERIORADOS	FACHADA/MURO EXTERIOR

POR HUMEDAD Y DESCUIDO LA FACHADA REQUIERE PINTURA GENERAL EN GRAN ESCALA

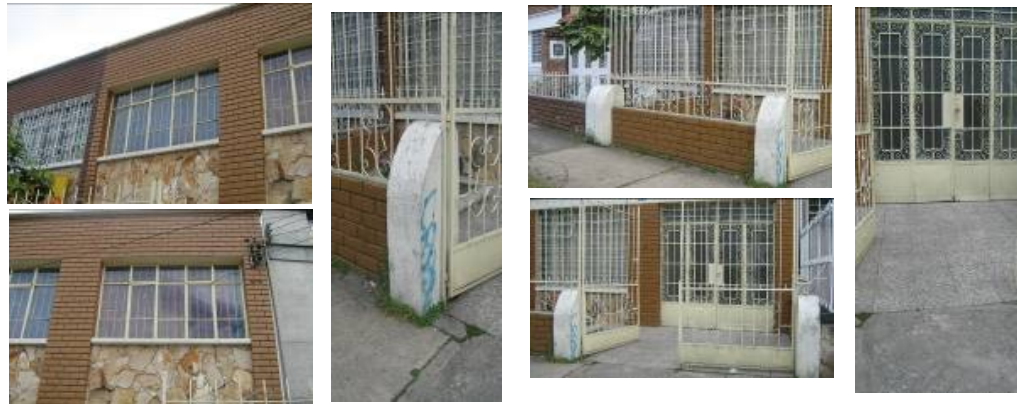
ESTADO GRAL. CONSERVACIÓN	BUENO	MODIFICACIONES VOLUMETRICAS EXTERIORES	NO PRESENTA
MATERIAL FACHADA	LADRILLO/PIEDRA	CONSTRUCCION EN ANTEJARDIN	NO PRESENTA
FACHADA LONGITUD APROX	13 METROS	ANTEJARDIN TIPOLOGICO	PRESENTA/MIXTO
CUBIERTA/TECHO	TEJA BARRO	RETROCESO EN FACHADA	NO PRESENTA
VENTANERIA	ORIGINAL/METÁLICA/BUENA	ANTENAS	NO PRESENTA
CERRAMIENTO ORIGINAL	MURO LADRILLO/REJA	GRIETAS	NO PRESENTA
REJA	METÁLICA/BUENA	AVANZADO DETERIORO	NO PRESENTA
VOLADIZOS	NO PRESENTA	ESTADO DE ANDEN	MALO
AVISO COMERCIAL	NO PRESENTA	FRANJA AMBIENTAL	PRESENTA/MALO
MEDIDA APROX AVISO COMERCIAL		ELEMENTOS DETERIORADOS	MURO EXT./ORNAMENTACIÓN

GRAFFITIS EN MURO EXTERIOR / OXIDO Y FALTA DE PINTURA EN ORNAMENTACIÓN

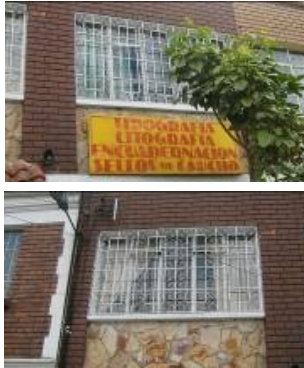
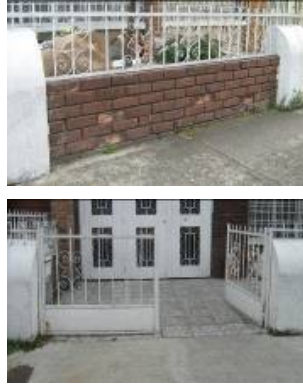
ESTADO GRAL. CONSERVACIÓN	REGULAR	MODIFICACIONES VOLUMETRICAS EXTERIORES	NO PRESENTA
MATERIAL FACHADA	LADRILLO/PIEDRA	CONSTRUCCION EN ANTEJARDIN	NO PRESENTA
FACHADA LONGITUD APROX	13 METROS	ANTEJARDIN TIPOLOGICO	PRESENTA/MIXTO/REGULAR
CUBIERTA/TECHO	TEJA BARRO	RETROCESO EN FACHADA	NO PRESENTA
VENTANERIA	ORIGINAL/METÁLICA/BUENA	ANTENAS	NO PRESENTA
CERRAMIENTO ORIGINAL	MURO LADRILLO/REJA	GRIETAS	NO PRESENTA
REJA	METÁLICA/BUENA	AVANZADO DETERIORO	NO PRESENTA
VOLADIZOS	NO PRESENTA	ESTADO DE ANDEN	BUENO
AVISO COMERCIAL	1	FRANJA AMBIENTAL	PRESENTA/REGULAR
MEDIDA APROX AVISO COMERCIAL	2,40 X 0,60	ELEMENTOS DETERIORADOS	PINTURA EN MENOR ESCALA

HAY ESCOMBROS EN BOLSAS ARRINCONADOS EN EL ANTEJARDÍN

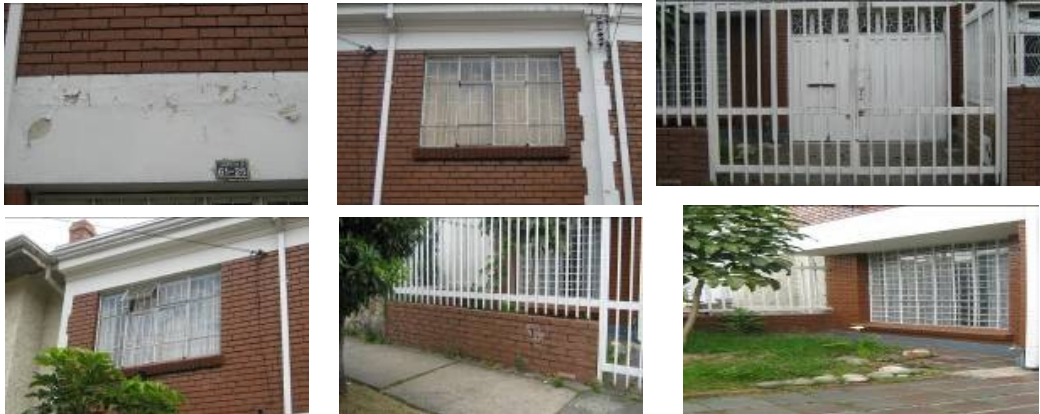
ESTADO GRAL CONSERVACIÓN	BUENO	MODIFICACIONES VOLUMETRICAS EXTERIORES	NO PRESENTA
MATERIAL FACHADA	CEMENTO/PINTURA/LADRILLO	CONSTRUCCION EN ANTEJARDIN	NO PRESENTA
FACHADA LONGITUD APROX	13 METROS	ANTEJARDIN TIPOLOGICO	PRESENTA/MIXTO
CUBIERTA/TECHO	TEJA BARRO	RETROCESO EN FACHADA	NO PRESENTA
VENTANERIA	ORIGINAL/METÁLICA/BUENA	ANTENAS	NO PRESENTA
CERRAMIENTO ORIGINAL	MURO LADRILLO/REJA	GRIETAS	NO PRESENTA
REJA	METÁLICA/BUENA	AVANZADO DETERIORO	NO PRESENTA
VOLADIZOS	CUBIERTA/0,20 M	ESTADO DE ANDEN	BUENO
AVISO COMERCIAL	NO PRESENTA	FRANJA AMBIENTAL	PRESENTA/REGULAR
MEDIDA APROX AVISO COMERCIAL		ELEMENTOS DETERIORADOS	FACHADA/ORNAMENTACIÓN

PRESENTA DESCASCARAMIENTOS DE LA PINTURA EN FACHADA/ ORNAMENTACIÓN CON OXIDO
