**BIENES DE INTERÉS CULTURAL INMUEBLE
PATRIMONIO ARQUITECTÓNICO Y URBANO
ALCALDÍA LOCAL DE TEUSAQUILLO**

ACTUALIZACIÓN: ALMA MATER. Convenio 005 de 2006

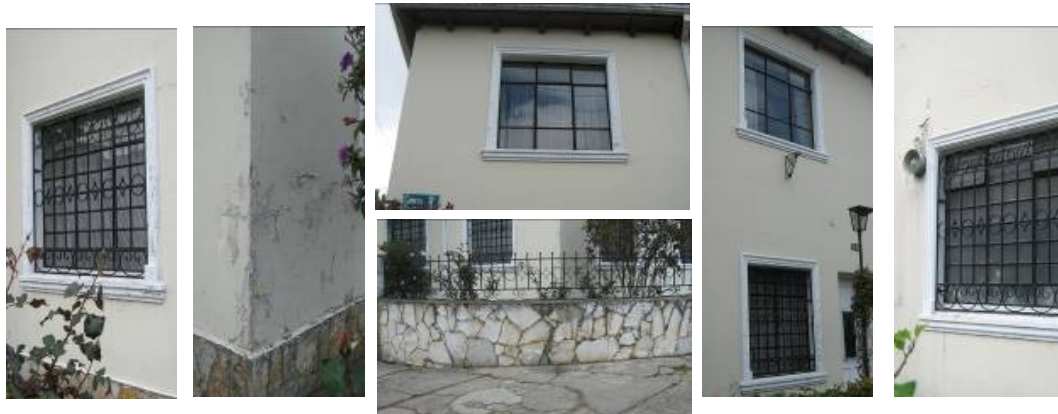
| MEDIDA APROX AVISO COMERCIAL | | ELEMENTOS DETERIORADOS | FACHADA/ANDEN |

LA FACHADA PRESENTA DESCASCARAMIENTOS EN VARIOS PUNTOS POR HUMEDAD / EL ANDEN SE ENCUENTRA CUARTEADO

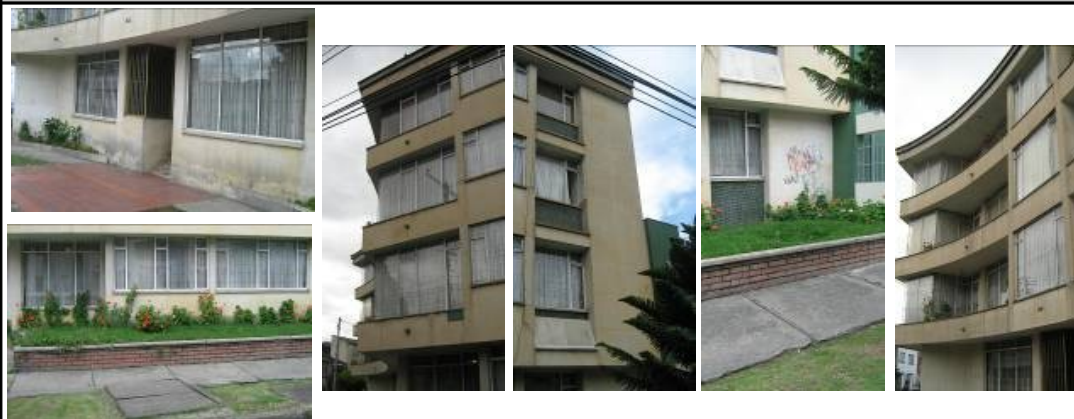
| MEDIDA APROX AVISO COMERCIAL | | ELEMENTOS DETERIORADOS | FACHADA 1er. PISO |

A NIVEL DEL PISO SE PRESENTA HUMEDAD / EL ANDEN PRESENTA ALGUNAS LOZAS DE CEMENTO DAÑADAS Y LA TAPA DE LAS CAÑERÍAS ESTÁ LEVANTADA

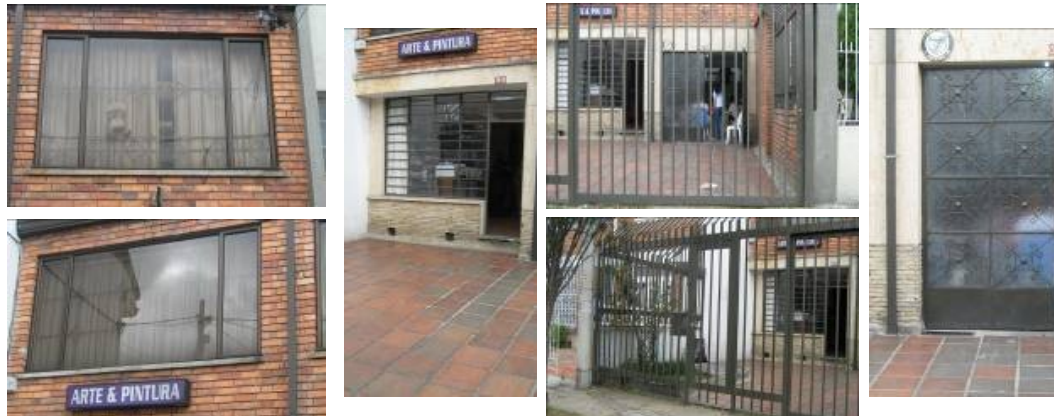
| MEDIDA APROX AVISO COMERCIAL | 1,20 X 0,20 M | ELEMENTOS DETERIORADOS | ANDEN |

EL ANDEN SE ENCUENTRA CUARTEADO Y LA FRANJA AMBIENTAL ESTÁ DESCUIDADA

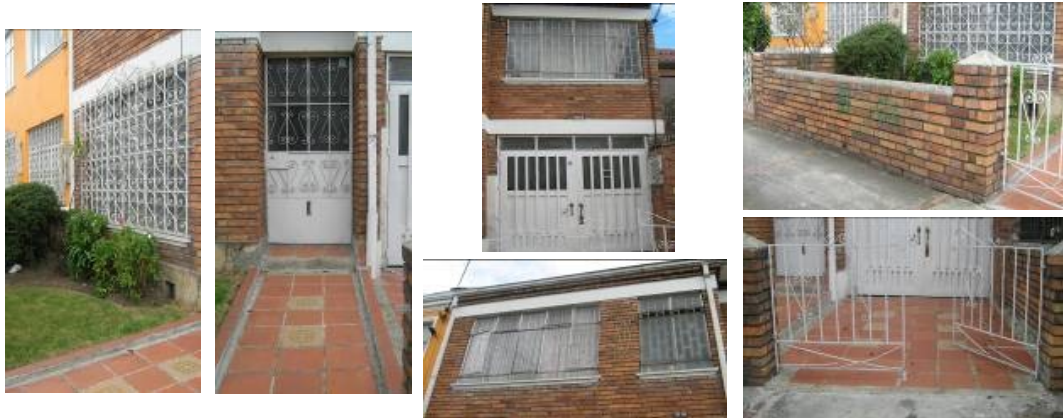
| MEDIDA APROX AVISO COMERCIAL | | ELEMENTOS DETERIORADOS | GRAFITI EN MURO EXTERIOR |

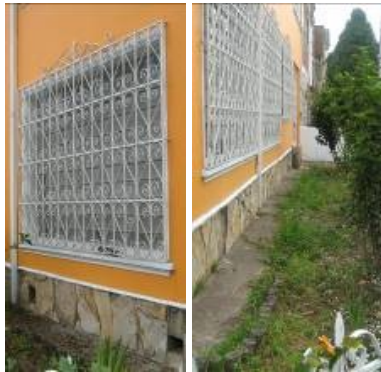
| MEDIDA APROX AVISO COMERCIAL | | ELEMENTOS DETERIORADOS | ANDEN CUARTEADO |

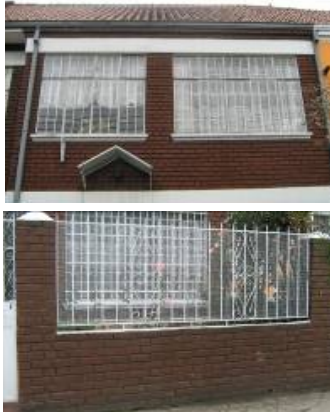
| MEDIDA APROX AVISO COMERCIAL | | ELEMENTOS DETERIORADOS | CORNISAS/ANDEN |

EL ANDEN ESTÁ TOTALMENTE CUARTEADO / CORNISAS CON HUMEDAD

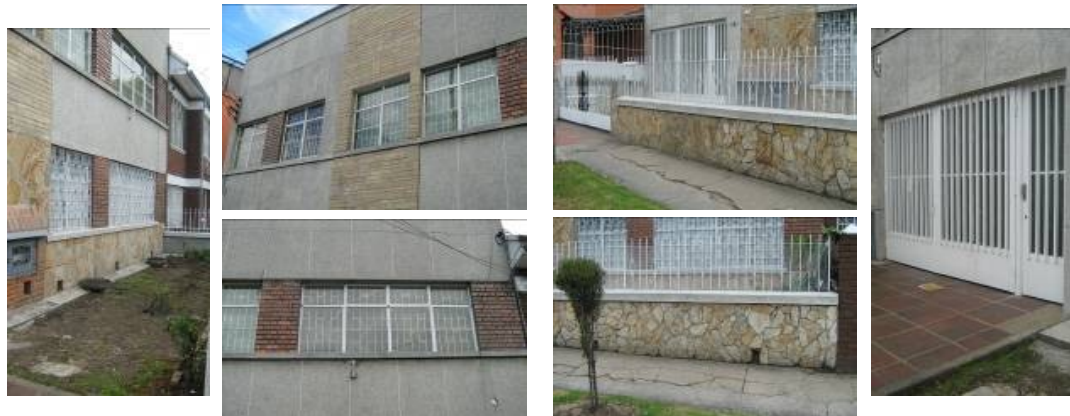
| MEDIDA APROX AVISO COMERCIAL | | ELEMENTOS DETERIORADOS | ANDEN |

EL ANDEN ESTÁ TOTALMENTE CUARTEADO / EL JARDÍN ESTÁ DESCUIDADO

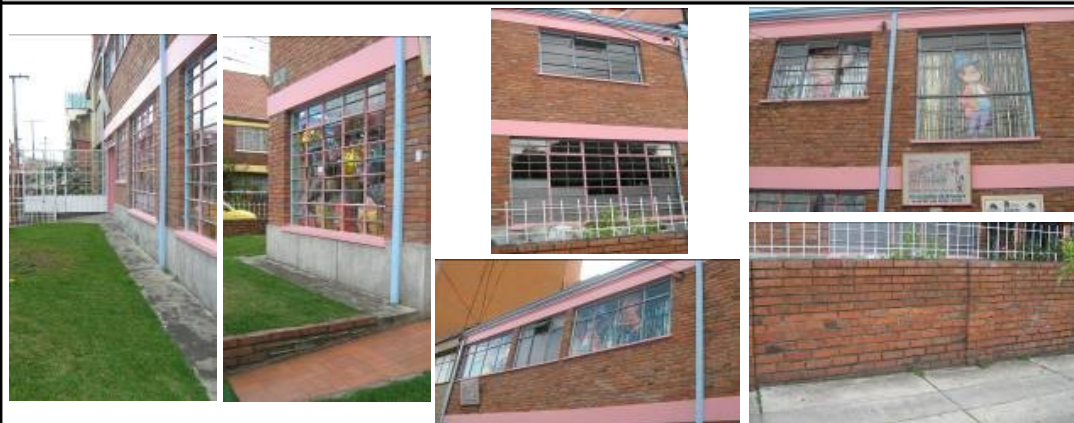
| MEDIDA APROX AVISO COMERCIAL | 1,20 X 0,60 M | ELEMENTOS DETERIORADOS | JARDÍN |

EL CEMENTO DEL PISO DE JARDÍN PRESENTA HUMEDAD

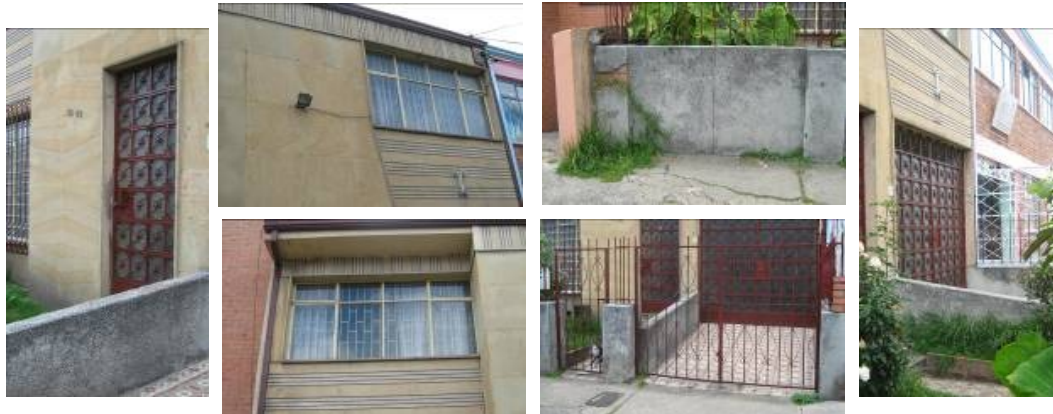
| CERRAMIENTO ORIGINAL | MURO GRANIPLAST/REJA | GRIETAS | MURO EXTERIOR |
| MEDIDA APROX AVISO COMERCIAL | | ELEMENTOS DETERIORADOS | ANDEN/MURO EXT./FACHADA |

ANDEN CUARTEADO / MURO EXTERIOR CON HUMEDAD Y DESPORTILLADO / FALTA LIMPIEZA EN FACHADA

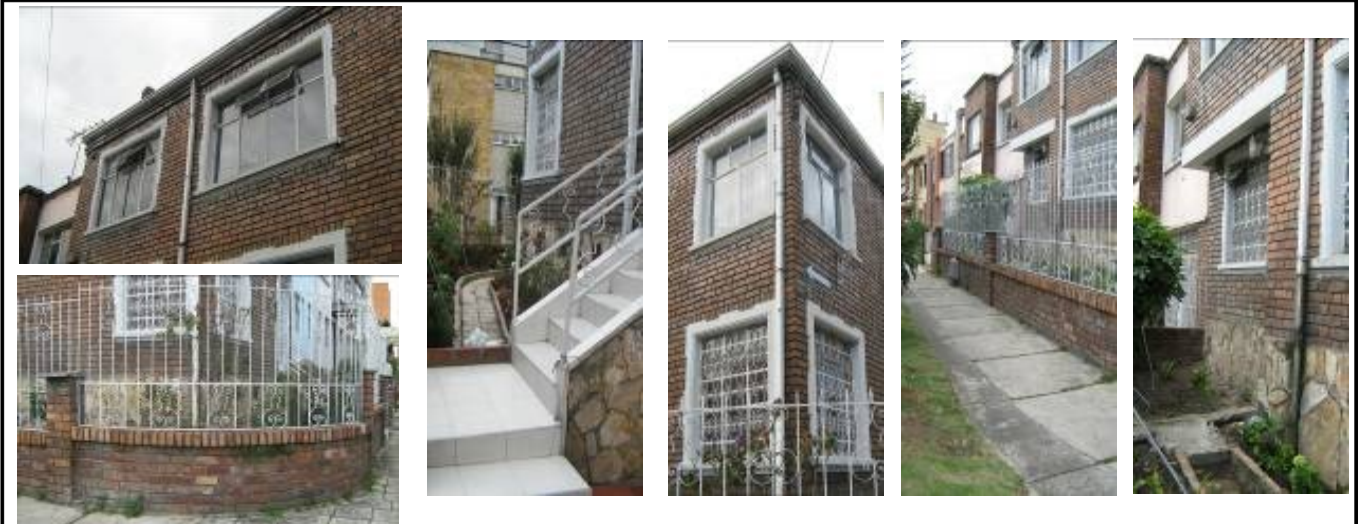
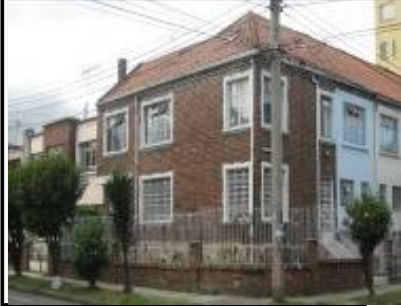
| MEDIDA APROX AVISO COMERCIAL | | ELEMENTOS DETERIORADOS | PINTURA MURO EXTERIOR |

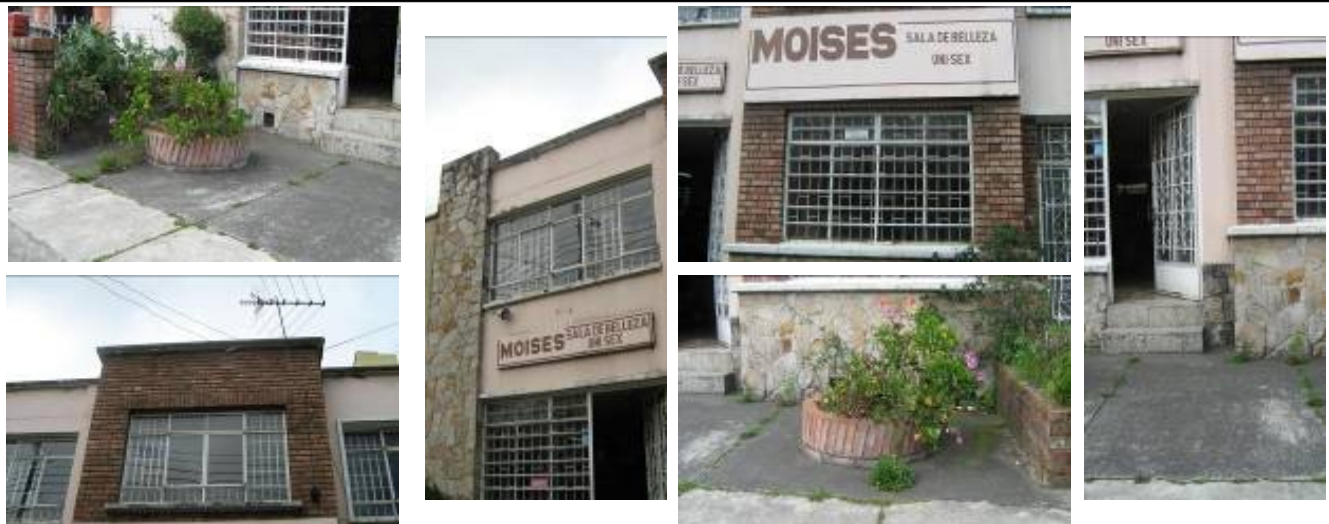
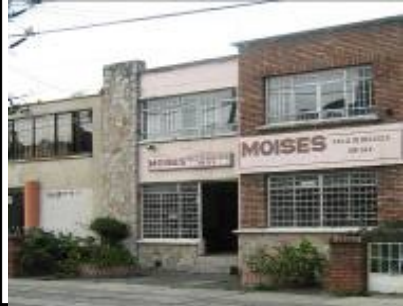
| MEDIDA APROX AVISO COMERCIAL | 2,10 X 0,70 M / 2 X 0,30 M | ELEMENTOS DETERIORADOS | PISO ANTEJARDÍN/CUBIERTA |

SALIENTE EN CUBIERTA ESTA DESCASCARADA / FALTA PINTURA EN MENOR ESCALA

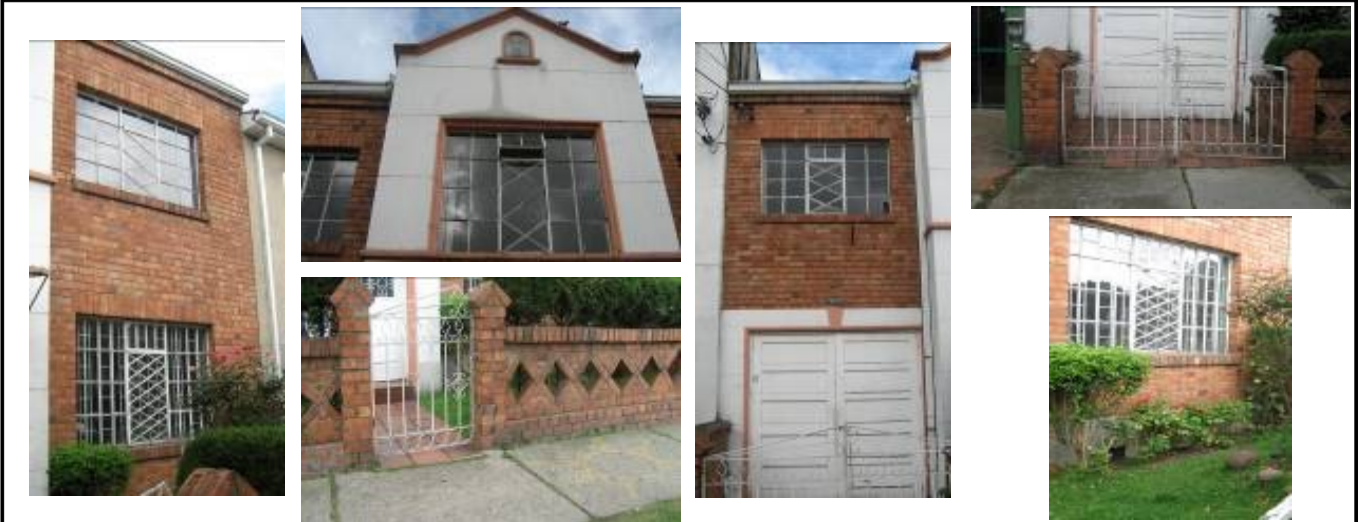
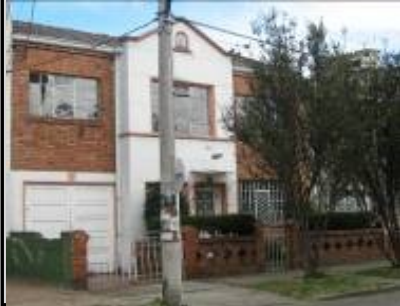
| MEDIDA APROX AVISO COMERCIAL | | ELEMENTOS DETERIORADOS | OXIDO EN ORNAMENTACIÓN |

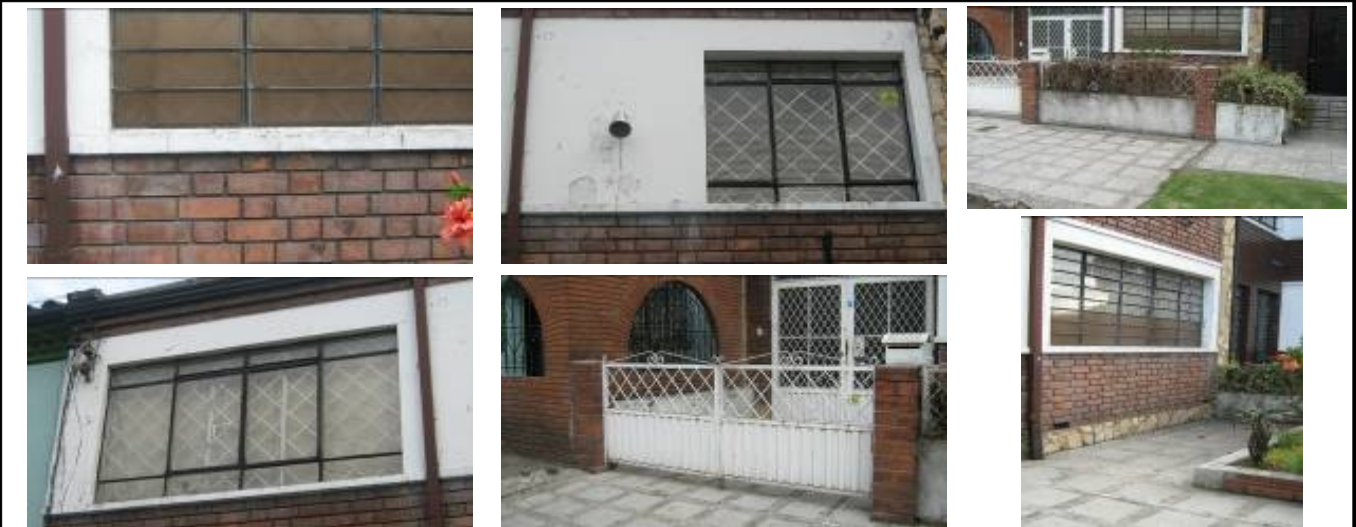
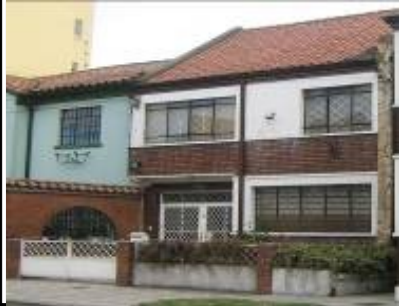
| MEDIDA APROX AVISO COMERCIAL | | ELEMENTOS DETERIORADOS | FACHADA/VENTANAS |

EN FACHADA Y MARCOS DE VENTANAS LA PINTURA SE ENCUENTRA DESCASCARADA / LA ORNAMENTACIÓN PRESENTA OXIDO

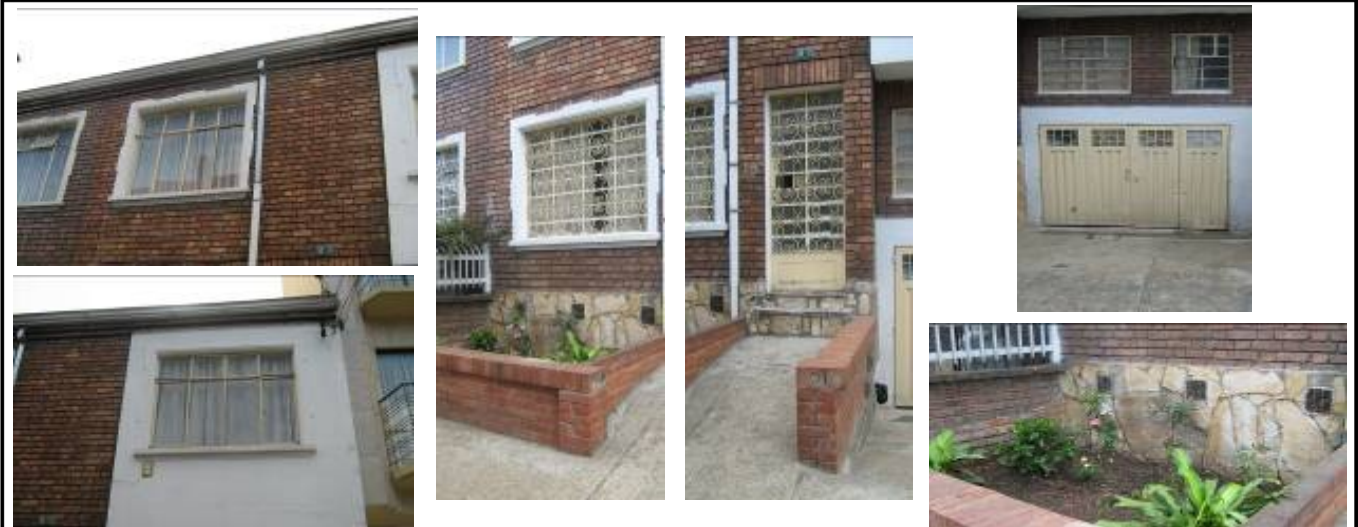
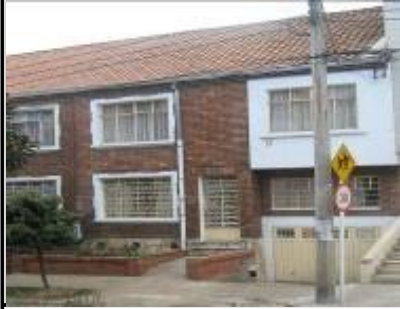
| MEDIDA APROX AVISO COMERCIAL | | ELEMENTOS DETERIORADOS | PINTURA MENOR ESCALA |

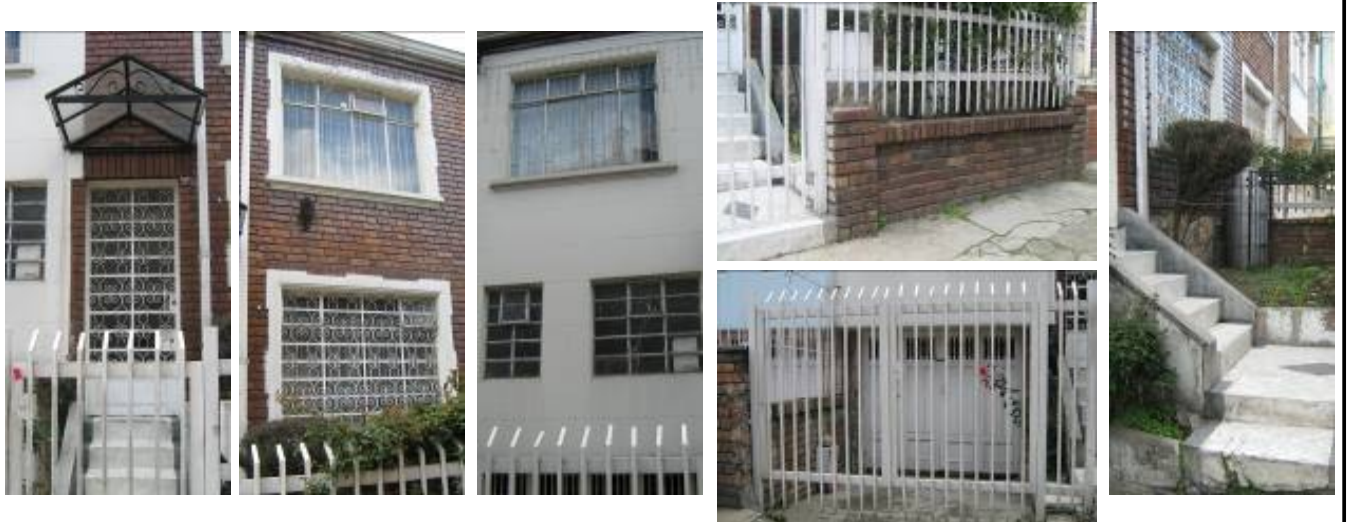
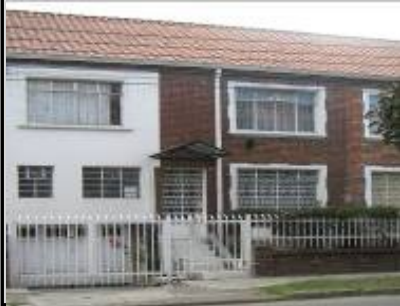
| MEDIDA APROX AVISO COMERCIAL | | ELEMENTOS DETERIORADOS | ESCALERAS |
