**BIENES DE INTERÉS CULTURAL INMUEBLE
PATRIMONIO ARQUITECTÓNICO Y URBANO
ALCALDÍA LOCAL DE TEUSAQUILLO**

ACTUALIZACIÓN: ALMA MATER. Convenio 005 de 2006

FICHA N° 7202-008-04 ACTUALIZACIÓN 30 de jul de 07 ACT ADM Dec. 606/ 21-Jul-01

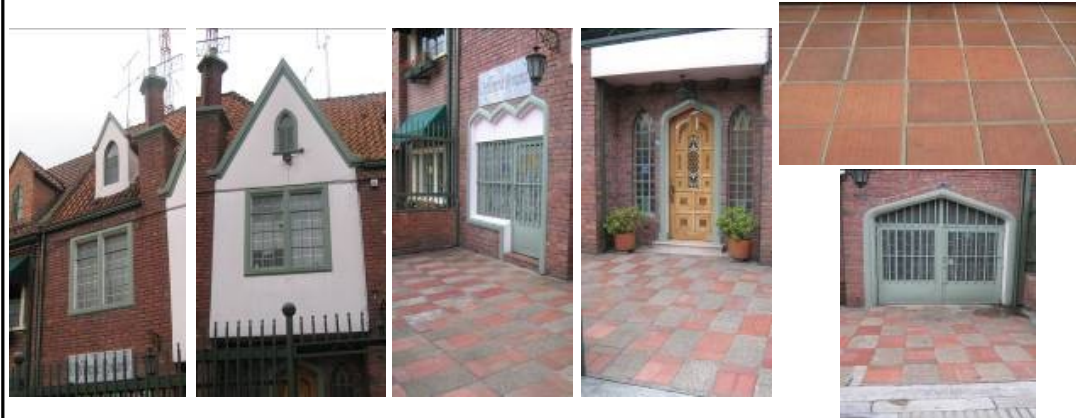
ESTADO GRAL. CONSERVACIÓN	BUENO	MODIFICACIONES VOLUMÉTRICAS EXTERIORES	NO PRESENTA
MATERIAL FACHADA	CEMENTO/PINTURA/LADRILLO	CONSTRUCCION EN ANTEJARDIN	NO PRESENTA
FACHADA LONGITUD APROX	16 METROS	ANTEJARDIN TIPOLOGICO	PRESENTA/DURO
CUBIERTA/TECHO	TEJA BARRO	RETROCESO EN FACHADA	NO PRESENTA
VENTANERIA	ORIGINAL/METÁLICA/BUENA	ANTENAS	NO PRESENTA
CERRAMIENTO ORIGINAL	MURO LADRILLO/REJA	GRIETAS	NO PRESENTA
REJA	METÁLICA/BUENA	AVANZADO DETERIORO	NO PRESENTA
VOLADIZOS	NO PRESENTA	ESTADO DE ANDEN	BUENO
AVISO COMERCIAL	1	FRANJA AMBIENTAL	PRESENTA/BUENO
MEDIDA APROX AVISO COMERCIAL	2 X 0,50 M	ELEMENTOS DETERIORADOS	MURO EXTERIOR

EL MURO EXTERIOR PRESENTA HUMEDAD/ TIENE ALTILLO

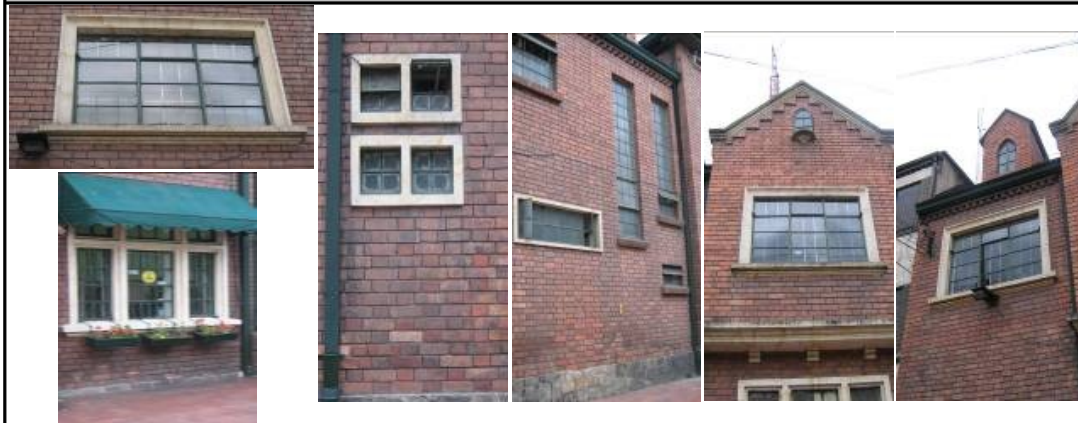
PINTURA EN MENOR ESCALA / TIENE PARASOLES EN VARIAS VENTANAS LATERALES
TIENE ALTILLO

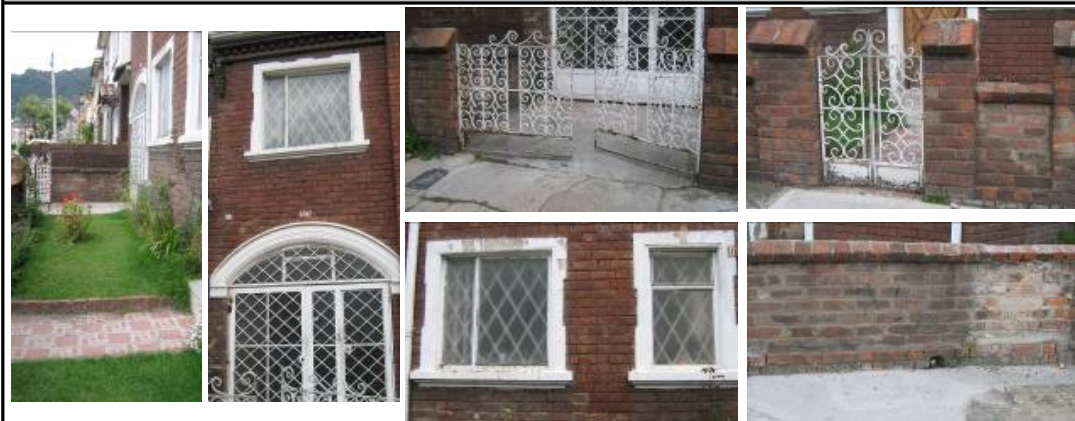
ESTADO GRAL. CONSERVACIÓN	REGULAR	MODIFICACIONES VOLUMÉTRICAS EXTERIORES	NO PRESENTA
MATERIAL FACHADA	LADRILLO	CONSTRUCCION EN ANTEJARDIN	NO PRESENTA
FACHADA LONGITUD APROX	23 METROS	ANTEJARDIN TIPOLOGICO	PRESENTA/VERDE
CUBIERTA/TECHO	TEJA BARRO	RETROCESO EN FACHADA	NO PRESENTA
VENTANERIA	ORIGINAL/METÁLICA/BUENA	ANTENAS	NO PRESENTA
CERRAMIENTO ORIGINAL	MURO LADRILLO/PUERTICA	GRIETAS	NO PRESENTA
REJA	METÁLICA/REGULAR	AVANZADO DETERIORO	NO PRESENTA
VOLADIZOS	NO PRESENTA	ESTADO DE ANDEN	REGULAR
AVISO COMERCIAL	NO PRESENTA	FRANJA AMBIENTAL	PRESENTA/BUENO
MEDIDA APROX AVISO COMERCIAL		ELEMENTOS DETERIORADOS	MURO EXTERIOR/PUERTA EXT.

LAS PUERTICAS DEL ANTEJARDÍN PRESENTAN OXIDO / EL MURO EXTERIOR REQUIERE PINTURA

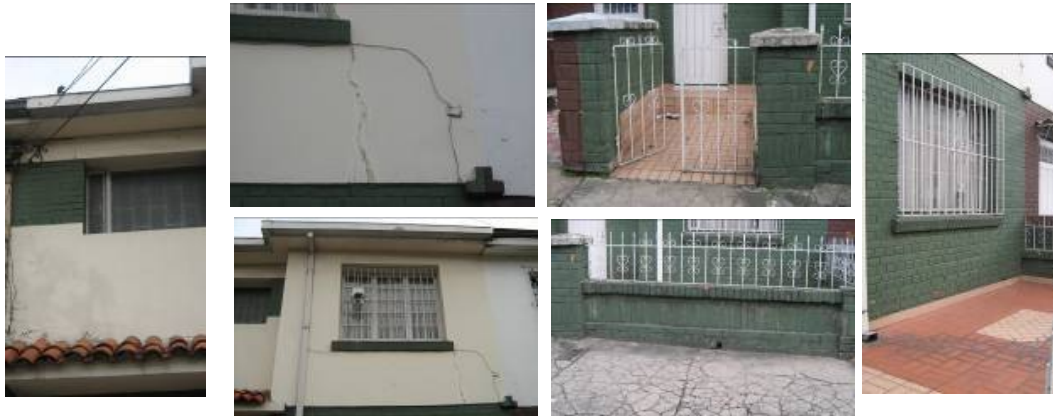
ESTADO GRAL. CONSERVACIÓN	BUENO	MODIFICACIONES VOLUMÉTRICAS EXTERIORES	NO PRESENTA
MATERIAL FACHADA	CEMENTO/PINTURA/LADRILLO	CONSTRUCCIÓN EN ANTEJARDIN	NO PRESENTA
FACHADA LONGITUD APROX	12 METROS	ANTEJARDIN TIPOLOGICO	PRESENTA/DURO
CUBIERTA/TECHO	TEJA BARRO	RETROCESO EN FACHADA	NO PRESENTA
VENTANERIA	ORIGINAL/METÁLICA/BUENA	ANTENAS	NO PRESENTA
CERRAMIENTO ORIGINAL	MURO LADRILLO/REJA	GRIETAS	EN FACHADA
REJA	METÁLICA/BUENA	AVANZADO DETERIORO	NO PRESENTA
VOLADIZOS	CUBIERTA/0,30 M	ESTADO DE ANDEN	MALO
AVISO COMERCIAL	NO PRESENTA	FRANJA AMBIENTAL	NO PRESENTA
MEDIDA APROX AVISO COMERCIAL		ELEMENTOS DETERIORADOS	FACHADA/ PINTURA/ANDEN

LA FACHADA PRESENTA AGRIETAMIENTO Y HUMEDAD EN DIFERENTES PUNTOS / EL ANDEN ESTÁ TOTALMENTE CUARTEADO / LA PINTURA ESTÁ DETERIORADA

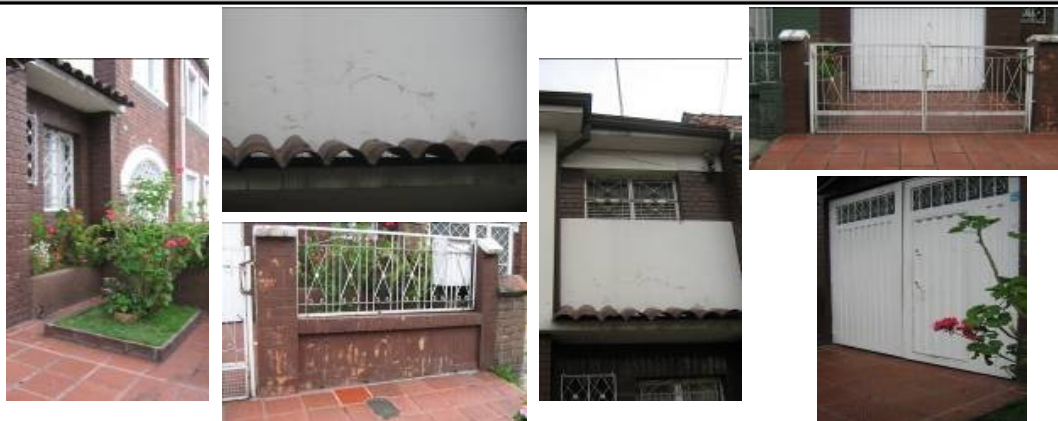
ESTADO GRAL. CONSERVACIÓN	BUENO	MODIFICACIONES VOLUMETRICAS EXTERIORES	NO PRESENTA
MATERIAL FACHADA	CEMENTO/PINTURA/LADRILLO	CONSTRUCCION EN ANTEJARDIN	NO PRESENTA
FACHADA LONGITUD APROX	12 METROS	ANTEJARDIN TIPOLOGICO	PRESENTA/MIXTO
CUBIERTA/TECHO	TEJA BARRO	RETROCESO EN FACHADA	NO PRESENTA
VENTANERIA	ORIGINAL/MADERA/BUENA	ANTENAS	NO PRESENTA
CERRAMIENTO ORIGINAL	MURO LADRILLO/REJA	GRIETAS	EN FACHADA
REJA	METÁLICA/BUENA	AVANZADO DETERIORO	NO PRESENTA
VOLADIZOS	CUBIERTA/0,35 M	ESTADO DE ANDEN	BUENO
AVISO COMERCIAL	NO PRESENTA	FRANJA AMBIENTAL	NO PRESENTA
MEDIDA APROX AVISO COMERCIAL		ELEMENTOS DETERIORADOS	MURO EXTERIOR

EL MURO ANTEJARDÍN TIENE LA PINTURA DESCASCARADA/ LA FACHADA ESTÁ ALGO DESCUIDADA

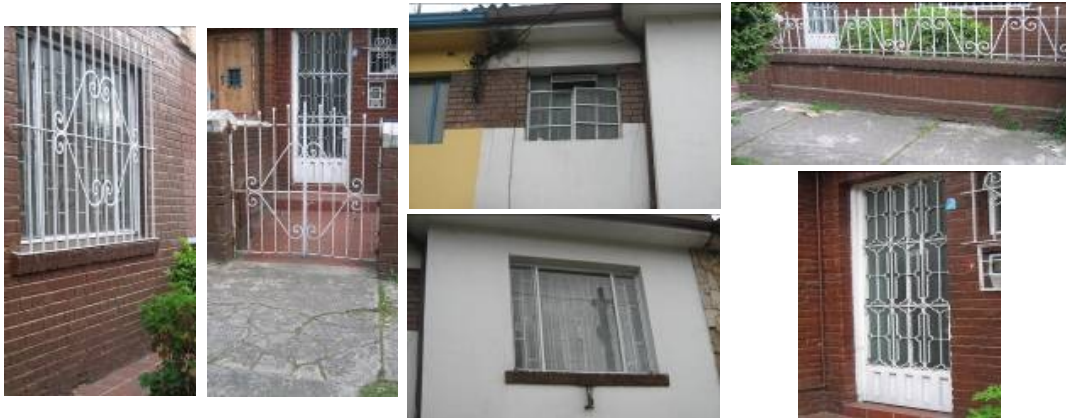
ESTADO GRAL. CONSERVACIÓN	BUENO	MODIFICACIONES VOLUMÉTRICAS EXTERIORES	NO PRESENTA
MATERIAL FACHADA	CEMENTO/PINTURA/LADRILLO	CONSTRUCCION EN ANTEJARDIN	NO PRESENTA
FACHADA LONGITUD APROX	12 METROS	ANTEJARDIN TIPOLOGICO	PRESENTA/MIXTO
CUBIERTA/TECHO	TEJA METÁLICA	RETROCESO EN FACHADA	NO PRESENTA
VENTANERIA	ORIGINAL/METÁLICA/BUENA	ANTENAS	NO PRESENTA
CERRAMIENTO ORIGINAL	MURO LADRILLO/REJA	GRIETAS	NO PRESENTA
REJA	METÁLICA/BUENA	AVANZADO DETERIORO	NO PRESENTA
VOLADIZOS	CUBIERTA/0,20M	ESTADO DE ANDEN	BUENO
AVISO COMERCIAL	NO PRESENTA	FRANJA AMBIENTAL	PRESENTA/BUENO
MEDIDA APROX AVISO COMERCIAL		ELEMENTOS DETERIORADOS	VOLADIZO/PISO ANTEJARDÍN

EL PISO DEL ANTEJARDÍN SE ENCUENTRA CUARTEADO / HAY HUMEDAD EN VOLADIZO

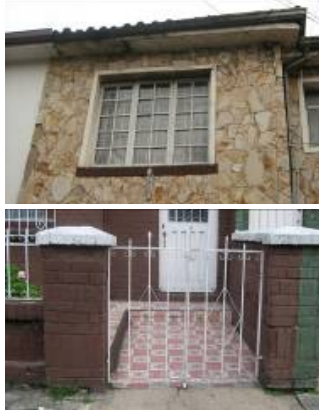
ESTADO GRAL. CONSERVACIÓN	BUENO	MODIFICACIONES VOLUMETRICAS EXTERIORES	NO PRESENTA
MATERIAL FACHADA	PIEDRA/LADRILLO	CONSTRUCCION EN ANTEJARDIN	NO PRESENTA
FACHADA LONGITUD APROX	12 METROS	ANTEJARDIN TIPOLOGICO	PRESENTA/MIXTO
CUBIERTA/TECHO	TEJA BARRO	RETROCESO EN FACHADA	NO PRESENTA
VENTANERIA	ORIGINAL/MADERA/BUENA	ANTENAS	NO PRESENTA
CERRAMIENTO ORIGINAL	MURO LADRILLO/REJA	GRIETAS	NO PRESENTA
REJA	METÁLICA/BUENA	AVANZADO DETERIORO	NO PRESENTA
VOLADIZOS	CUBIERTA/0,20M	ESTADO DE ANDEN	REGULAR
AVISO COMERCIAL	NO PRESENTA	FRANJA AMBIENTAL	PRESENTA/REGULAR
MEDIDA APROX AVISO COMERCIAL		ELEMENTOS DETERIORADOS	VOLADIZOS/MARCOS VENTANAS

VOLADIZO Y MARCOS DE VENTANAS PRESENTAN HUMEDAD// MURO EXTERIOR CON ALGUNOS LADRILLOS DESPORTILLADOS

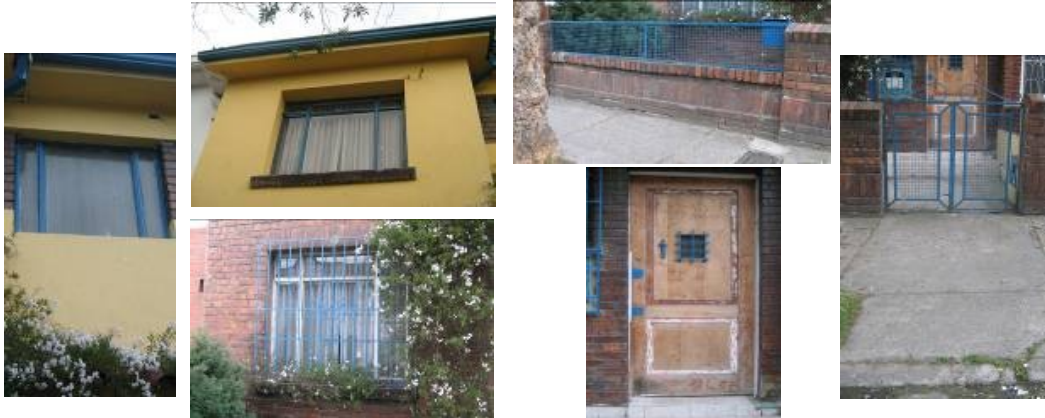
ESTADO GRAL. CONSERVACIÓN	BUENO	MODIFICACIONES VOLUMETRICAS EXTERIORES	NO PRESENTA
MATERIAL FACHADA	CEMENTO/PINTURA/LADRILLO	CONSTRUCCION EN ANTEJARDIN	NO PRESENTA
FACHADA LONGITUD APROX	12 METROS	ANTEJARDIN TIPOLOGICO	PRESENTA/VERDE
CUBIERTA/TECHO	TEJA BARRO	RETROCESO EN FACHADA	NO PRESENTA
VENTANERIA	ORIGINAL/METÁLICA/BUENA	ANTENAS	NO PRESENTA
CERRAMIENTO ORIGINAL	MURO LADRILLO/REJA	GRIETAS	NO PRESENTA
REJA	METÁLICA/BUENA	AVANZADO DETERIORO	NO PRESENTA
VOLADIZOS	CUBIERTA/0,30M	ESTADO DE ANDEN	REGULAR
AVISO COMERCIAL	NO PRESENTA	FRANJA AMBIENTAL	PRESENTA/REGULAR
MEDIDA APROX AVISO COMERCIAL		ELEMENTOS DETERIORADOS	MURO EXT./PINTURA

**MURO EXTERIOR PRESENTA ALGUNAS UNIONES ENTRE LADRILLOS SIN CEMENTO/
FALTA PINTURA EN MENOR PROPORCIÓN/ EL ANDEN ESTÁ CUARTEADO SOBRE BORDE
DE LA CARRETERA**

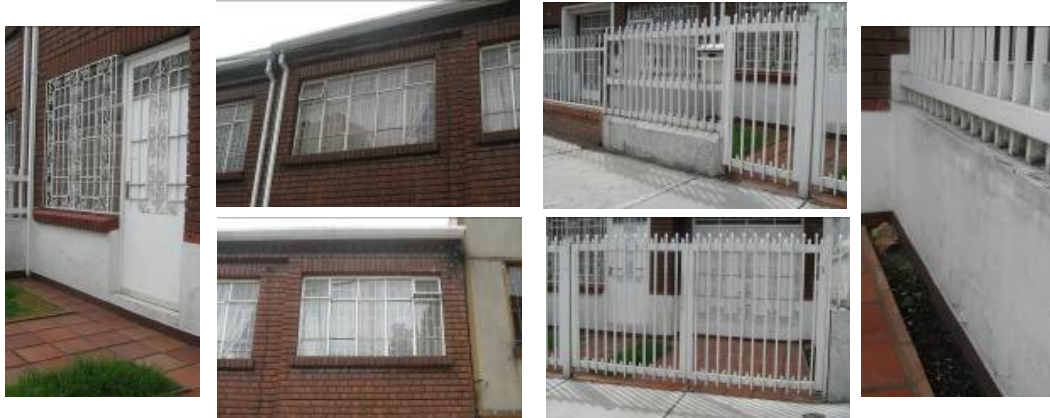
ESTADO GRAL. CONSERVACIÓN	BUENO	MODIFICACIONES VOLUMETRICAS EXTERIORES	NO PRESENTA
MATERIAL FACHADA	LADRILLO	CONSTRUCCION EN ANTEJARDIN	NO PRESENTA
FACHADA LONGITUD APROX	13 METROS	ANTEJARDIN TIPOLOGICO	PRESENTA/DURO
CUBIERTA/TECHO	TEJA BARRO	RETROCESO EN FACHADA	NO PRESENTA
VENTANERIA	ORIGINAL/METÁLICA/BUENA	ANTENAS	NO PRESENTA
CERRAMIENTO ORIGINAL	MURO LADRILLO/REJA	GRIETAS	NO PRESENTA
REJA	METÁLICA/BUENA	AVANZADO DETERIORO	NO PRESENTA
VOLADIZOS	NO PRESENTA	ESTADO DE ANDEN	BUENO
AVISO COMERCIAL	NO PRESENTA	FRANJA AMBIENTAL	NO PRESENTA
MEDIDA APROX AVISO COMERCIAL		ELEMENTOS DETERIORADOS	HUMEDAD EN MURO EXTERIOR

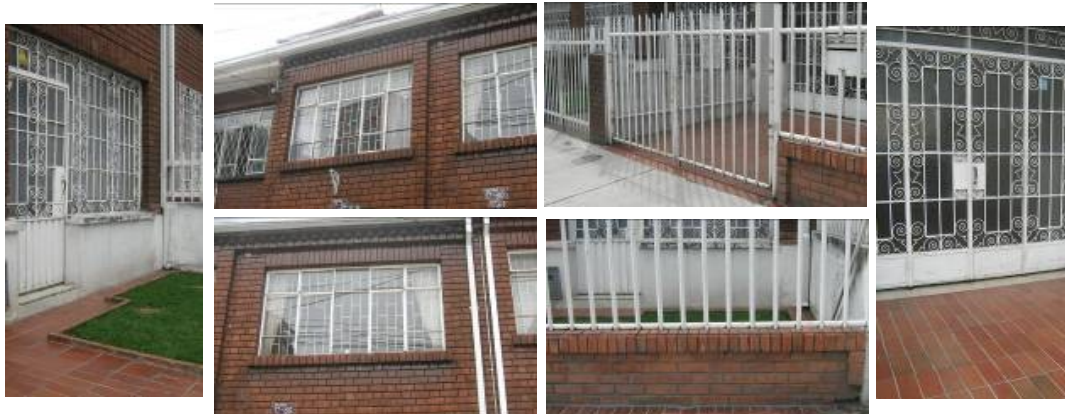
ESTADO GRAL. CONSERVACIÓN	BUENO	MODIFICACIONES VOLUMÉTRICAS EXTERIORES	NO PRESENTA
MATERIAL FACHADA	LADRILLO	CONSTRUCCION EN ANTEJARDIN	NO PRESENTA
FACHADA LONGITUD APROX	13 METROS	ANTEJARDIN TIPOLOGICO	PRESENTA/MIXTO
CUBIERTA/TECHO	TEJA BARRO	RETROCESO EN FACHADA	NO PRESENTA
VENTANERIA	ORIGINAL/METÁLICA/BUENA	ANTENAS	NO PRESENTA
CERRAMIENTO ORIGINAL	MURO LADRILLO/REJA	GRIETAS	NO PRESENTA
REJA	METÁLICA/BUENA	AVANZADO DETERIORO	NO PRESENTA
VOLADIZOS	NO PRESENTA	ESTADO DE ANDEN	BUENO
AVISO COMERCIAL	NO PRESENTA	FRANJA AMBIENTAL	NO PRESENTA
MEDIDA APROX AVISO COMERCIAL		ELEMENTOS DETERIORADOS	OXIDO EN ORNAMENTACIÓN

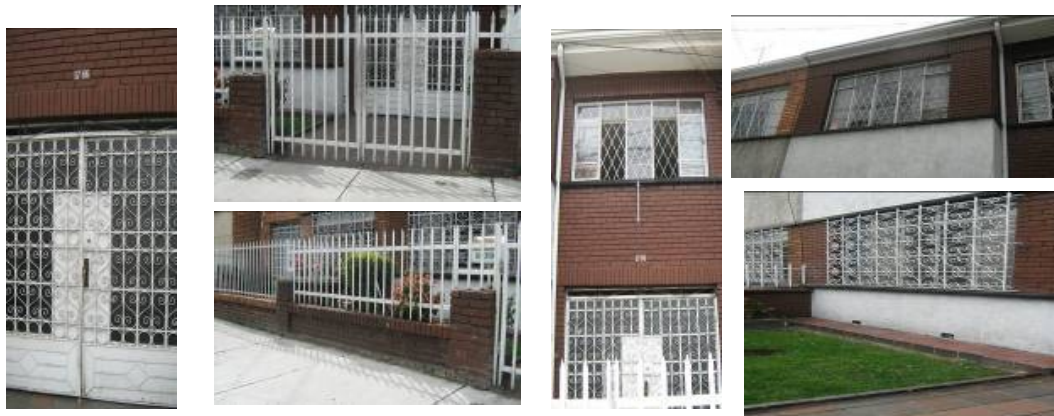
ESTADO GRAL. CONSERVACIÓN	BUENO	MODIFICACIONES VOLUMETRICAS EXTERIORES	NO PRESENTA
MATERIAL FACHADA	CEMENTO/LADRILLO	CONSTRUCCION EN ANTEJARDIN	NO PRESENTA
FACHADA LONGITUD APROX	13 METROS	ANTEJARDIN TIPOLOGICO	PRESENTA/MIXTO
CUBIERTA/TECHO	TEJA BARRO	RETROCESO EN FACHADA	NO PRESENTA
VENTANERIA	ORIGINAL/METÁLICA/BUENA	ANTENAS	NO PRESENTA
CERRAMIENTO ORIGINAL	MURO LADRILLO/REJA	GRIETAS	NO PRESENTA
REJA	METÁLICA/BUENA	AVANZADO DETERIORO	NO PRESENTA
VOLADIZOS	CUBIERTA/0,20 M	ESTADO DE ANDEN	BUENO
AVISO COMERCIAL	NO PRESENTA	FRANJA AMBIENTAL	NO PRESENTA
MEDIDA APROX AVISO COMERCIAL		ELEMENTOS DETERIORADOS	ORNAMENTACIÓN/MURO EXT.

FALTA PINTURA EN ORNAMENTACIÓN / MURO LADRILLO EXTERIOR PRESENTA HUMEDAD EN MENOR ESCALA

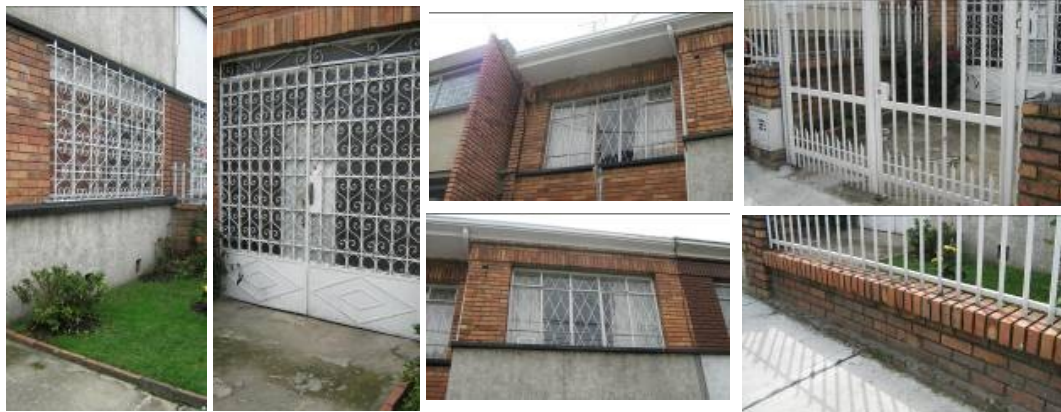
ESTADO GRAL. CONSERVACIÓN	REGULAR	MODIFICACIONES VOLUMÉTRICAS EXTERIORES	NO PRESENTA
MATERIAL FACHADA	LADRILLO/GRANIPLAST	CONSTRUCCION EN ANTEJARDIN	NO PRESENTA
FACHADA LONGITUD APROX	13 METROS	ANTEJARDIN TIPOLOGICO	PRESENTA/VERDE
CUBIERTA/TECHO	TEJA BARRO	RETROCESO EN FACHADA	NO PRESENTA
VENTANERIA	ORIGINAL/METÁLICA/BUENA	ANTENAS	NO PRESENTA
CERRAMIENTO ORIGINAL	MURO LADRILLO/REJA	GRIETAS	NO PRESENTA
REJA	METÁLICA/BUENA	AVANZADO DETERIORO	NO PRESENTA
VOLADIZOS	CUBIERTA/0,30 M	ESTADO DE ANDEN	BUENO
AVISO COMERCIAL	NO PRESENTA	FRANJA AMBIENTAL	PRESENTA/BUENO
MEDIDA APROX AVISO COMERCIAL		ELEMENTOS DETERIORADOS	PISO GARAJE

EL PISO DE ACCESO A GARAJE PRESENTA MOHO

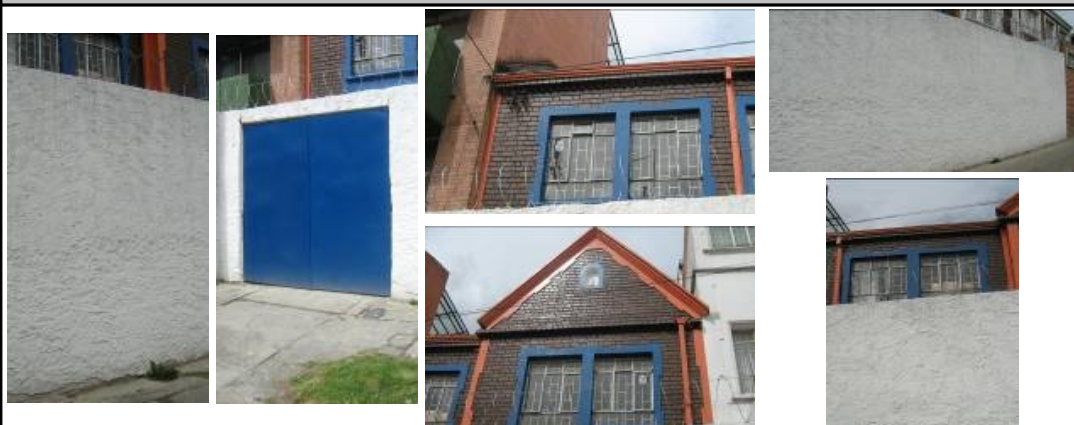
EL CERRAMIENTO FUE TOTALMENTE TRANSFORMADO

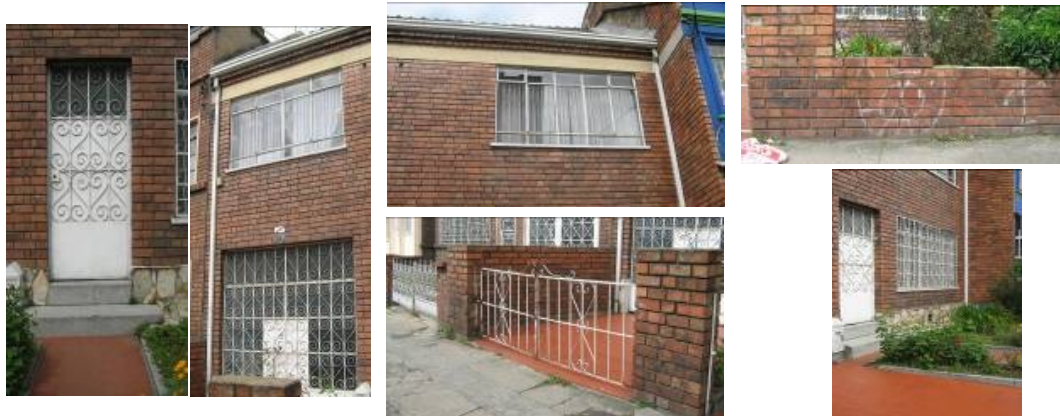
ESTADO GRAL. CONSERVACIÓN	BUENO	MODIFICACIONES VOLUMÉTRICAS EXTERIORES	NO PRESENTA
MATERIAL FACHADA	LADRILLO	CONSTRUCCIÓN EN ANTEJARDIN	NO PRESENTA
FACHADA LONGITUD APROX	13 METROS	ANTEJARDIN TIPOLOGICO	PRESENTA/MIXTO
CUBIERTA/TECHO	TEJA BARRO	RETROCESO EN FACHADA	NO PRESENTA
VENTANERIA	ORIGINAL/METÁLICA/BUENA	ANTENAS	NO PRESENTA
CERRAMIENTO ORIGINAL	MURO LADRILLO/REJA	GRIETAS	NO PRESENTA
REJA	METÁLICA/BUENA	AVANZADO DETERIORO	NO PRESENTA
VOLADIZOS	NO PRESENTA	ESTADO DE ANDEN	REGULAR
AVISO COMERCIAL	NO PRESENTA	FRANJA AMBIENTAL	PRESENTA/BUENO
MEDIDA APROX AVISO COMERCIAL		ELEMENTOS DETERIORADOS	MURO EXTERIOR

MURO EXTERIOR CON GRAFITIS, LE FALTA PINTURA

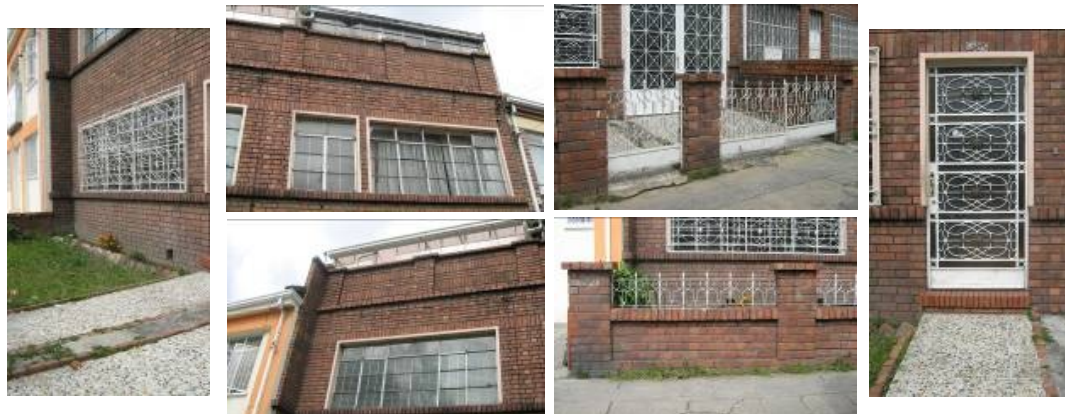
ESTADO GRAL. CONSERVACIÓN	REGULAR	MODIFICACIONES VOLUMÉTRICAS EXTERIORES	NO PRESENTA
MATERIAL FACHADA	LADRILLO	CONSTRUCCION EN ANTEJARDIN	NO PRESENTA
FACHADA LONGITUD APROX	17 METROS	ANTEJARDIN TIPOLOGICO	PRESENTA/VERDE/REGULAR
CUBIERTA/TECHO	NO SE VISUALIZA	RETROCESO EN FACHADA	NO PRESENTA
VENTANERIA	ORIGINAL/METÁLICA/REGULAR	ANTENAS	NO PRESENTA
CERRAMIENTO ORIGINAL	MURO LADRILLO/REJA	GRIETAS	NO PRESENTA
REJA	METÁLICA/BUENA	AVANZADO DETERIORO	NO PRESENTA
VOLADIZOS	NO PRESENTA	ESTADO DE ANDEN	REGULAR
AVISO COMERCIAL	NO PRESENTA	FRANJA AMBIENTAL	PRESENTA/REGULAR
MEDIDA APROX AVISO COMERCIAL		ELEMENTOS DETERIORADOS	ORNAMENTACIÖN

OXIDO EN ORNAMENTACIÖN
