**BIENES DE INTERÉS CULTURAL INMUEBLE
PATRIMONIO ARQUITECTÓNICO Y URBANO
ALCALDÍA LOCAL DE TEUSAQUILLO**

ACTUALIZACIÓN: ALMA MATER. Convenio 005 de 2006

FICHA N°	7105-010-02	ACTUALIZACIÓN	30 Junio 2007	ACT ADM	Dec. 606/ 21-Jul-01
MODALIDAD	SIC	CATEGORÍA	CT, Conservación Tipológica		
Teusaquillo, 101		Armenia, 7105	10	2	
UPZ	BARRIO		MANZANA	PREDIO	
DIRECCIÓN	Calle 30 No 16 - 24

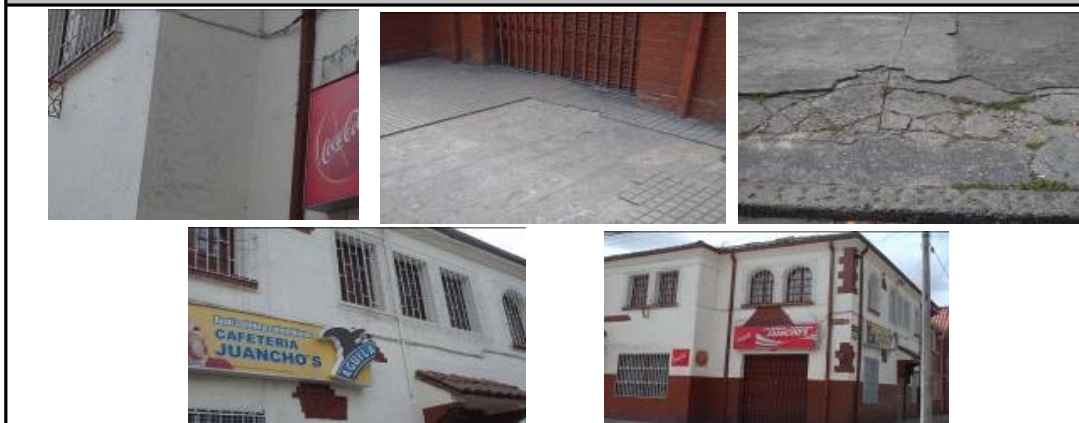
ESTADO GRAL. CONSERVACIÓN	Bueno	MODIFICACIONES VOLUMETRICAS EXTERIORES	No presenta
MATERIAL FACHADA	Pañete rústico y Ladrillo	CONSTRUCCION EN ANTEJARDIN	No presenta
FACHADA LONGITUD APROX	20 metros	ANTEJARDIN TIPOLOGICO	Duro
CUBIERTA/ TECHO	Teja barro	RETROCESO EN FACHADA	No presenta
VENTANERIA	Madera con reja metálica en buen estado	ANTENAS	No presenta
CERRAMIENTO ORIGINAL	No presenta	GRIETAS	No presenta
REJA	No presenta	DETERIORO AVANZADO	No presenta
VOLADIZOS	No presenta	ESTADO DE ANDEN	Malo
AVISO COMERCIAL	5 avisos	FRANJA AMBIENTAL	No presenta
MEDIDA APROX AVISO COMERCIAL	2m X 2m/ 1m X 1.20m/0.50m X 0.50m	ELEMENTOS DETERIORADOS	Antejardin y pintura general

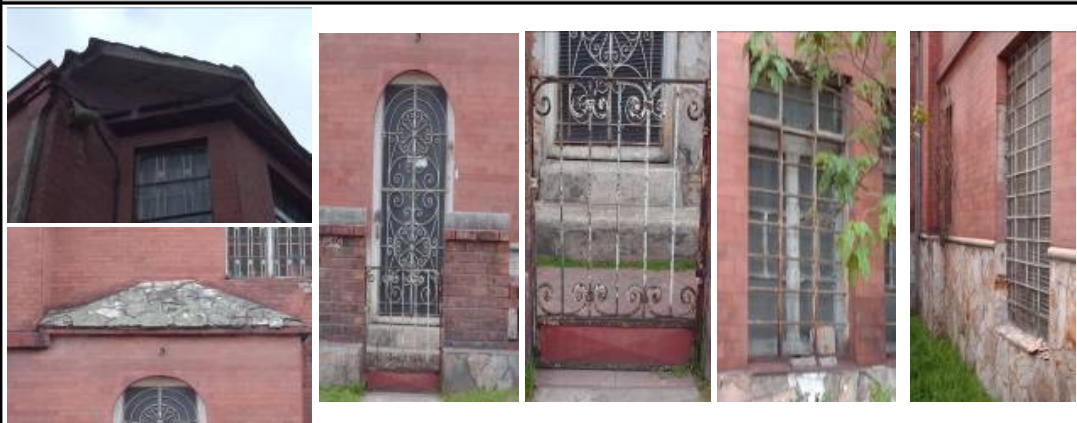
ESTADO GRAL. CONSERVACIÓN	Regular	MODIFICACIONES VOLUMÉTRICAS EXTERIORES	No presenta
MATERIAL FACHADA	Ladrillo	CONSTRUCCION EN ANTEJARDIN	No presenta
FACHADA LONGITUD APROX	20 metros	ANTEJARDIN TIPOLOGICO	Verde
CUBIERTA/TECHO	Teja barro	RETROCESO EN FACHADA	No presenta
VENTANERIA	Metálica mal estado	ANTENAS	No presenta
CERRAMIENTO ORIGINAL	Muro piedra ladrillo	GRIETAS	No presenta
REJA	Metálica y con puerta	DETERIORO AVANZADO	No presenta
VOLADIZOS	En tejado y ventanas, mal estado	ESTADO DE ANDEN	Regular
AVISO COMERCIAL	No presenta	FRANJA AMBIENTAL	Si presenta, regular estado
MEDIDA APROX AVISO COMERCIAL	No aplica	ELEMENTOS DETERIORADOS	Ventanas/puerta/antepredio

Oxido en ventanas y ornamentación general/ falta pintura general/ antepredio y zona de parqueo con el piso cuarteado/ voladizos descascarados
El predio presenta deterioro y descuido en su mantenimiento

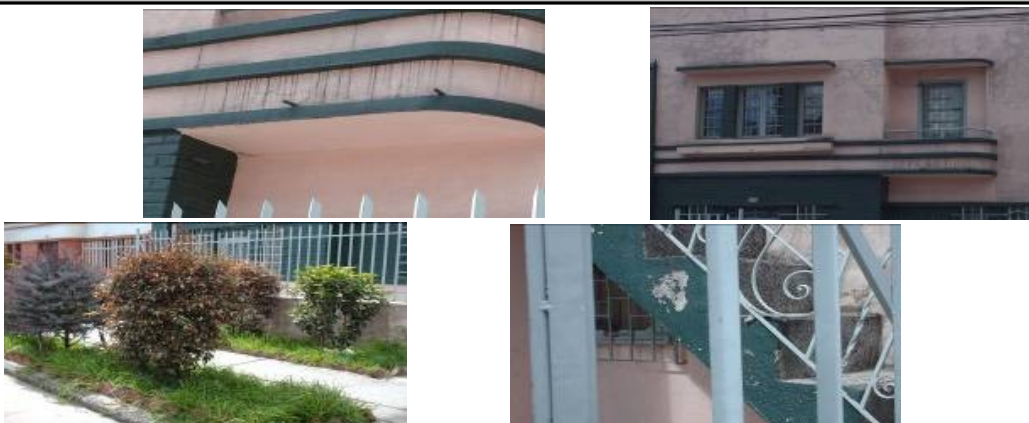
ESTADO GRAL. CONSERVACIÓN	Bueno	MODIFICACIONES VOLUMÉTRICAS EXTERIORES	Antejardín transformado
MATERIAL FACHADA	Pañete rústico	CONSTRUCCIÓN EN ANTEJARDIN	Alineación de fachada
FACHADA LONGITUD APROX	15 metros	ANTEJARDIN TIPOLOGICO	Duro
CUBIERTA/TECHO	No se visualiza	RETROCESO EN FACHADA	No presenta
VENTANERIA	Metálica en buen estado	ANTENAS	1 regular
CERRAMIENTO ORIGINAL	Muro pañete con reja	GRIETAS	No presenta
REJA	Metálica en buen estado	DETERIORO AVANZADO	No presenta
VOLADIZOS	En ventanas, con balconcillo	ESTADO DE ANDEN	Regular
AVISO COMERCIAL	No presenta	FRANJA AMBIENTAL	Si presenta en mal estado
MEDIDA APROX AVISO COMERCIAL		ELEMENTOS DETERIORADOS	Pintura general / fachada

Contrucción de apartamento en zona de garaje
Le falta pintura en general / la fachada presenta humedad en algunos puntos

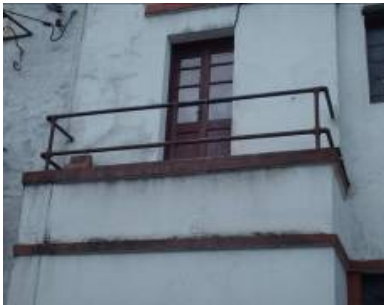
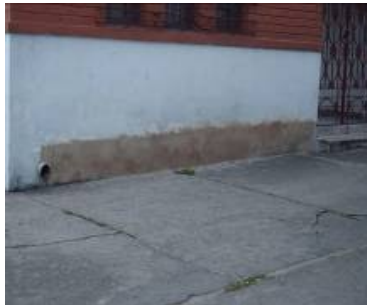
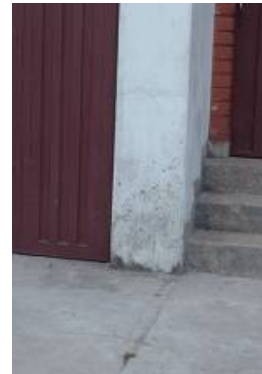
FICHA N°	7105-010-04	ACTUALIZACIÓN	30 Junio 2007	ACT ADM	Dec. 606/ 21-Jul-01
MODALIDAD	SIC	CATEGORÍA	CT, Conservación Tipológica		
Teusaquillo, 101		Armenia, 7105	10	4	
UPZ	BARRIO		MANZANA	PREDIO	
DIRECCIÓN	Calle 30 No 16 - 54 Esquina / Carrera 16A No 30 - 06

ESTADO GRAL. CONSERVACIÓN	Bueno	MODIFICACIONES VOLUMETRICAS EXTERIORES	No presenta
MATERIAL FACHADA	Pañete rústico	CONSTRUCCION EN ANTEJARDIN	No presenta
FACHADA LONGITUD APROX	20 Metros	ANTEJARDIN TIPOLOGICO	Duro
CUBIERTA/ TECHO	No se visualiza	RETROCESO EN FACHADA	No presenta
VENTANERIA	Madera con rejas en buen estado	ANTENAS	2 Buenas
CERRAMIENTO ORIGINAL	No presenta	GRIETAS	No presenta
REJA	No presenta	DETERIORO AVANZADO	No presenta
VOLADIZOS	En ventanas con dos balcones	ESTADO DE ANDEN	Regular
AVISO COMERCIAL	No presenta	FRANJA AMBIENTAL	No presenta
MEDIDA APROX AVISO COMERCIAL		ELEMENTOS DETERIORADOS	Pintura fachada y ornamentacion

El predio requiere pintura general

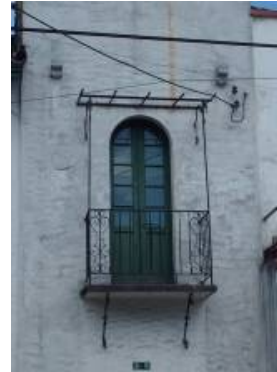
FICHA N°	7105-010-05	ACTUALIZACIÓN	30 Junio 2007	ACT ADM	Dec. 606/ 21-Jul-01
MODALIDAD	SIC	CATEGORÍA	CT, Conservación Tipológica		
Teusaquillo, 101		Armenia, 7105	10	5	
UPZ	BARRIO	MANZANA	PREDIO		
DIRECCIÓN	Carrera 16 No 30 - 18

ESTADO GRAL. CONSERVACIÓN	Regular	MODIFICACIONES VOLUMETRICAS EXTERIORES	No presenta
MATERIAL FACHADA	Pañete rústico	CONSTRUCCION EN ANTEJARDIN	En proceso
FACHADA LONGITUD APROX	8 metros	ANTEJARDIN TIPOLOGICO	Mixto
CUBIERTA/ TECHO	Teja barro	RETROCESO EN FACHADA	No presenta
VENTANERIA	Madera con reja	ANTENAS	1 / Buena
CERRAMIENTO ORIGINAL	Muro bajo en ladrillo	GRIETAS	No presenta
REJA	No presenta	DETERIRO AVANZADO	No presenta
VOLADIZOS	Balcón con estructura sin teja	ESTADO DE ANDEN	Malo
AVISO COMERCIAL	No presenta	FRANJA AMBIENTAL	Si presenta, mal estado
MEDIDA APROX AVISO COMERCIAL		ELEMENTOS DETERIORADOS	Antejardín , voladizo y pintura general

Imposible saber en este momento que cambios van a realizar ya que el inmueble esta en obra / Predio dividido en dos casas con nomenclatura diferente.

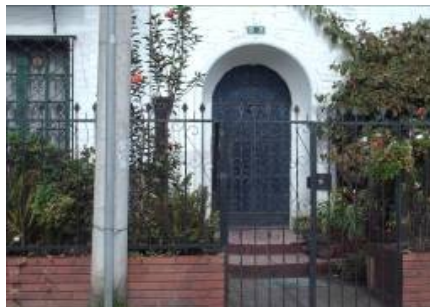
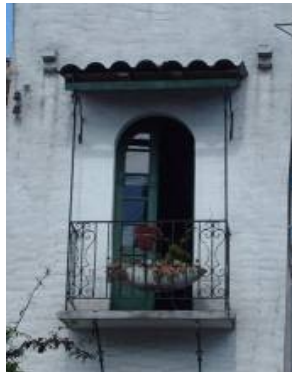
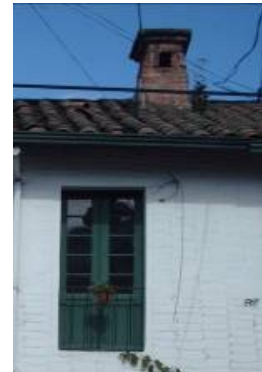
FICHA N°	7105-010-06	ACTUALIZACIÓN	30 Junio 2007	ACT ADM	Dec. 606/ 21-Jul-01
MODALIDAD	SIC	CATEGORÍA	CT, Conservación Tipológica		
Teusaquillo, 101		Armenia, 7105	10	6	
UPZ	BARRIO		MANZANA	PREDIO	
DIRECCIÓN	Carrera 16 No 30 - 26

ESTADO GRAL. CONSERVACIÓN	Bueno	MODIFICACIONES VOLUMETRICAS EXTERIORES	No presenta
MATERIAL FACHADA	Pañete rústico	CONSTRUCCION EN ANTEJARDIN	No presenta
FACHADA LONGITUD APROX	6 metros	ANTEJARDIN TIPOLOGICO	Verde
CUBIERTA/TECHO	Teja barro	RETROCESO EN FACHADA	No presenta
VENTANERIA	Madera con reja en buen estado	ANTENAS	1 /Regular
CERRAMIENTO ORIGINAL	Muro en ladrillo y reja	GRIETAS	No presenta
REJA	Metálica en buen estado	AMENAZA DE RUINA	No presenta
VOLADIZOS	Sobre balconcillo	ESTADO DE ANDEN	Bueno
AVISO COMERCIAL	No presenta	FRANJA AMBIENTAL	Si presenta, regular estado
MEDIDA APROX AVISO COMERCIAL		ELEMENTOS DETERIORADOS	Pintura general

Este casa hizo parte del predio 05, el cual se dividió en dos casas con nomenclatura diferente

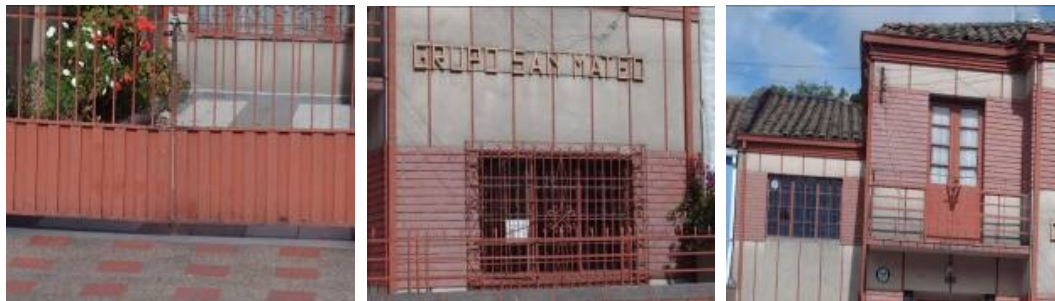
FICHA N°	7105-010-07	ACTUALIZACIÓN	30 Junio 2007	ACT ADM	Dec. 606/ 21-Jul-01
MODALIDAD	SIC	CATEGORÍA	CT, Conservación Tipológica		
Teusaquillo, 101		Armenia, 7105	10	7	
UPZ	BARRIO	MANZANA	PREDIO		
DIRECCIÓN	Carrera 16 No 30 - 38

ESTADO GRAL. CONSERVACIÓN	Bueno	MODIFICACIONES VOLUMÉTRICAS EXTERIORES	No presenta
MATERIAL FACHADA	Ladrillo/ mármol	CONSTRUCCION EN ANTEJARDIN	No presenta
FACHADA LONGITUD APROX	10 metros	ANTEJARDIN TIPOLOGICO	Mixto
CUBIERTA/ TECHO	Teja barro	RETROCESO EN FACHADA	No presenta
VENTANERIA	Metálica en buen estado	ANTENAS	No presenta
CERRAMIENTO ORIGINAL	Muro ladrillo/pañete/reja	GRIETAS	No presenta
REJA	Metálica en buen estado	DETERIORO AVANZADO	No presenta
VOLADIZOS	En puerta ppal. (Balconcillo)	ESTADO DE ANDEN	Regular
AVISO COMERCIAL	1 aviso	FRANJA AMBIENTAL	No presenta
MEDIDA APROX AVISO COMERCIAL	2 metros	ELEMENTOS DETERIORADOS	Pintura de ornamentación, fachada sucia

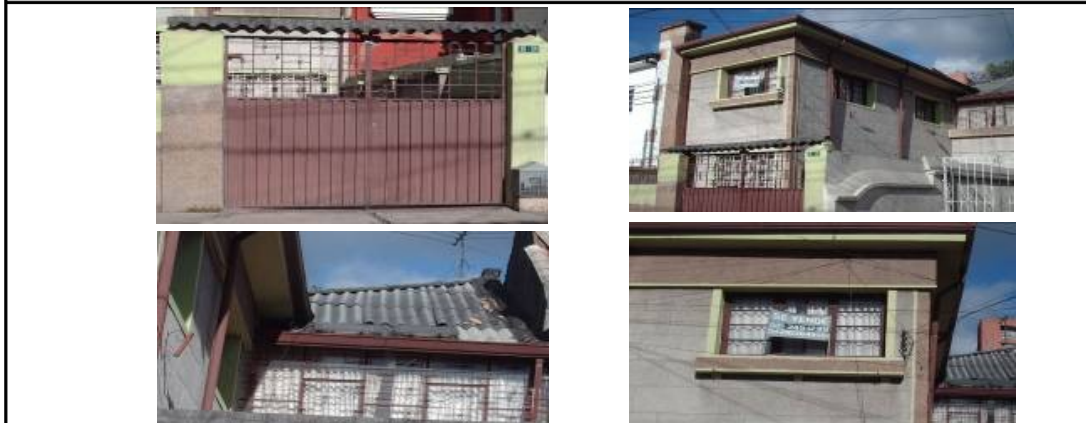
ESTADO GRAL CONSERVACIÓN	Regular	MODIFICACIONES VOLUMÉTRICAS EXTERIORES	Antejardín transformado, diseño pareado
MATERIAL FACHADA	Cemento y graniplast	CONSTRUCCION EN ANTEJARDIN	Cerramiento sin cubrir
FACHADA LONGITUD APROX	7 metros	ANTEJARDIN TIPOLOGICO	Duro
CUBIERTA/TECHO	Teja eternit	RETROCESO EN FACHADA	Si presenta, 7 metros
VENTANERIA	Madera con reja en buen estado	ANTENAS	1/Regular
CERRAMIENTO ORIGINAL	Muro con reja y puerta metálica	GRIETAS	No presenta
REJA	Metálica en buen estado	DETERIORO AVANZADO	No presenta
VOLADIZOS	En tejado y ventanas	ESTADO DE ANDEN	Regular
AVISO COMERCIAL	No presenta	FRANJA AMBIENTAL	No presenta
MEDIDA APROX AVISO COMERCIAL		ELEMENTOS DETERIORADOS	Tejas/pintura general/limpieza fachada

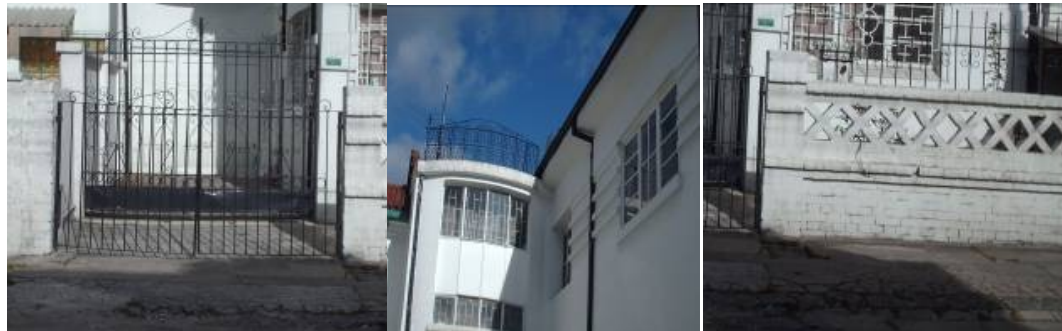
FICHA N°	7105-010-11	ACTUALIZACIÓN	30 Junio 2007	ACT ADM	Dec. 606/ 21-Jul-01
MODALIDAD	SIC	CATEGORÍA	CT, Conservación Tipológica		
Teusaquillo, 101		Armenia, 7105	10	11	
UPZ	BARRIO	MANZANA	PREDIO		
DIRECCIÓN	Carrera 16 A No 30 - 68

ESTADO GRAL. CONSERVACIÓN	Regular	MODIFICACIONES VOLUMÉTRICAS EXTERIORES	Antejardín transformado, diseño pareado
MATERIAL FACHADA	Pañete rústico	CONSTRUCCION EN ANTEJARDIN	No presenta
FACHADA LONGITUD APROX	7 metros	ANTEJARDIN TIPOLOGICO	Duro
CUBIERTA/ TECHO	Teja barro	RETROCESO EN FACHADA	Si presenta, 7 metros
VENTANERIA	Madera con reja en buen estado	ANTENAS	1 visible
CERRAMIENTO ORIGINAL	Muro pañete y reja	GRIETAS	No presenta
REJA	Metálica en regular estado	AMENAZA DE RUINA	No presenta
VOLADIZOS	En cubierta y ventanas/ 0,20M	ESTADO DE ANDEN	Malo
AVISO COMERCIAL	No presenta	FRANJA AMBIENTAL	No presenta
MEDIDA APROX AVISO COMERCIAL		ELEMENTOS DETERIORADOS	Pintura en general

Hay una baranda en cubierta retroceso que no se sabe con qué objeto fue colocada

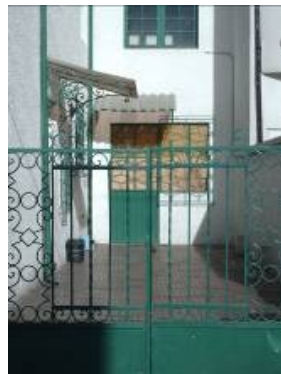
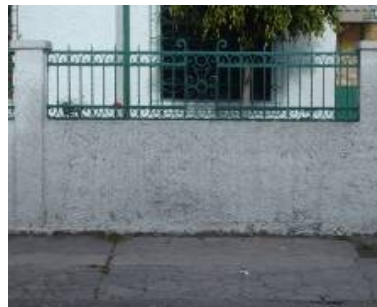
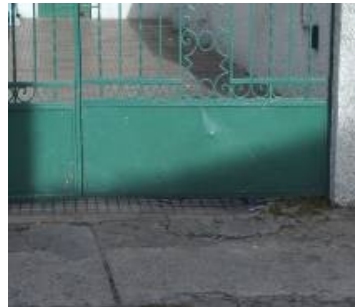
FICHA N°	7105-010-12	ACTUALIZACIÓN	30 Junio 2007	ACT ADM	Dec. 606/ 21-Jul-01
MODALIDAD	SIC	CATEGORÍA	CT, Conservación Tipológica		
Teusaquillo, 101		Armenia, 7105	10	12	
UPZ	BARRIO		MANZANA	PREDIO	
DIRECCIÓN	Carrera 16 No 30 - 74

ESTADO GRAL. CONSERVACIÓN	Bueno	MODIFICACIONES VOLUMÉTRICAS EXTERIORES	Antejardín transformado
MATERIAL FACHADA	Pañete rústico	CONSTRUCCION EN ANTEJARDIN	No presenta
FACHADA LONGITUD APROX	8 metros	ANTEJARDIN TIPOLOGICO	Mixto
CUBIERTA/ TECHO	Teja barro	RETROCESO EN FACHADA	Si presenta, 7 metros
VENTANERIA	Madera con rejo en buen estado	ANTENAS	No presenta
CERRAMIENTO ORIGINAL	Muro pañete con reja	GRIETAS	No presenta
REJA	Metálica en buen estado	DETERIORO AVANZADO	No presenta
VOLADIZOS	En cubierta, puertas de acceso	ESTADO DE ANDEN	Malo
AVISO COMERCIAL	No presenta	FRANJA AMBIENTAL	No presenta
MEDIDA APROX AVISO COMERCIAL		ELEMENTOS DETERIORADOS	Materas y pintura cerramiento antejardin

El predio requiere pintura general en menor escala

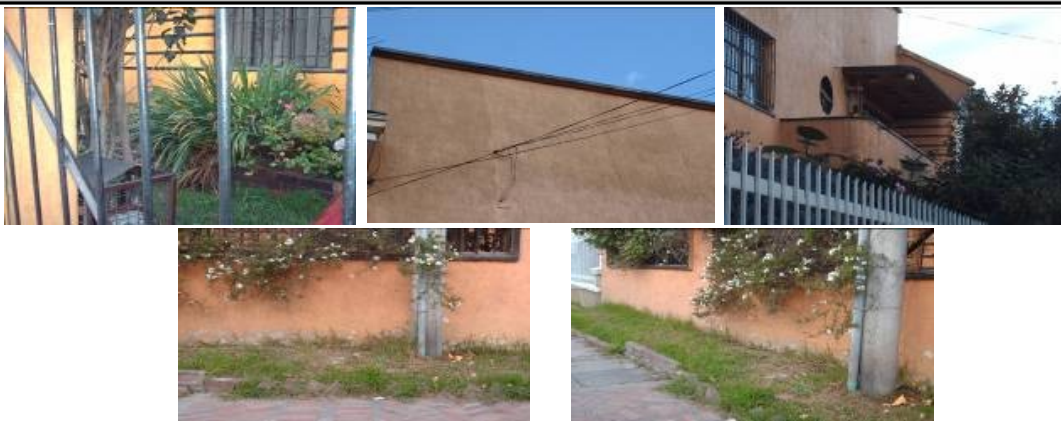
ESTADO GRAL. CONSERVACIÓN	Bueno	MODIFICACIONES VOLUMÉTRICAS EXTERIORES	No presenta
MATERIAL FACHADA	Pañete rústico	CONSTRUCCION EN ANTEJARDIN	No presenta
FACHADA LONGITUD APROX	12 metros	ANTEJARDIN TIPOLOGICO	Verde
CUBIERTA/TECHO	No se visualiza	RETROCESO EN FACHADA	No presenta
VENTANERIA	Metálica en buen estado	ANTENAS	1 / Buena
CERRAMIENTO ORIGINAL	Muro pañete con reja	GRIETAS	No presenta
REJA	Metálica en buen estado	AMENAZA DE RUINA	No presenta
VOLADIZOS	Sobre ventana y puerta ppal. (Balcón)	ESTADO DE ANDEN	Regular
AVISO COMERCIAL	No presenta	FRANJA AMBIENTAL	No presenta
MEDIDA APROX AVISO COMERCIAL		ELEMENTOS DETERIORADOS	Muro antejardín con humedad

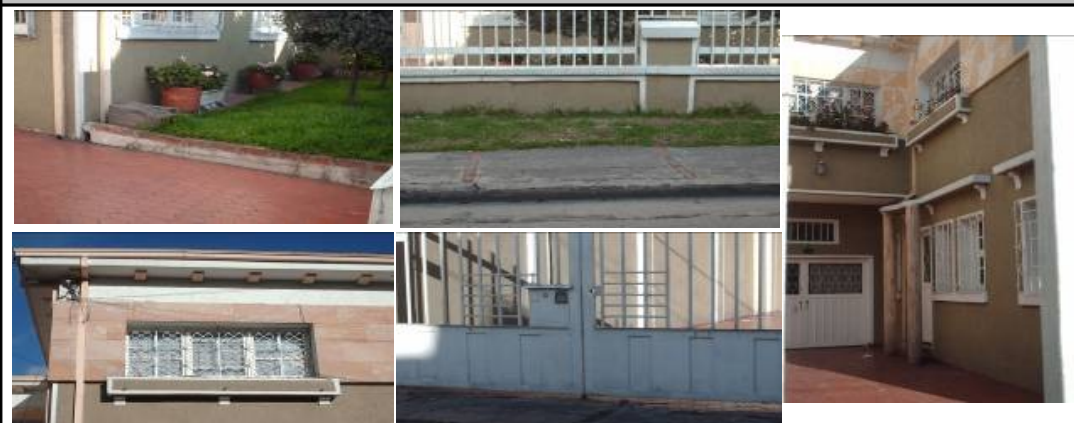
FICHA N°	7105-010-14	ACTUALIZACIÓN	30 Junio 2007	ACT ADM	Dec. 606/ 21-Jul-01
MODALIDAD	SIC	CATEGORÍA	CT, Conservación Tipológica		
Teusaquillo, 101		Armenia, 7105	10	14	
UPZ	BARRIO	MANZANA	PREDIO		
DIRECCIÓN	Carrera 16 A No 30 - 84

ESTADO GRAL. CONSERVACIÓN	Bueno	MODIFICACIONES VOLUMÉTRICAS EXTERIORES	No presenta
MATERIAL FACHADA	Pañete rústico - mampostería mármol	CONSTRUCCION EN ANTEJARDIN	No presenta
FACHADA LONGITUD APROX	12 metros	ANTEJARDIN TIPOLOGICO	Mixto
CUBIERTA/ TECHO	Teja barro	RETROCESO EN FACHADA	Si presenta, 7 metros
VENTANERIA	Madera con reja en buen estado	ANTENAS	1/Buena
CERRAMIENTO ORIGINAL	Muro y reja	GRIETAS	No presenta
REJA	Metálica en regular estado	DETERIORO AVANZADO	No presenta
VOLADIZOS	Cubierta, 0.20M/ Cornisas	ESTADO DE ANDEN	Regular
AVISO COMERCIAL	No presenta	FRANJA AMBIENTAL	Si presenta, estado regular
MEDIDA APROX AVISO COMERCIAL		ELEMENTOS DETERIORADOS	Pintura de ornamentación

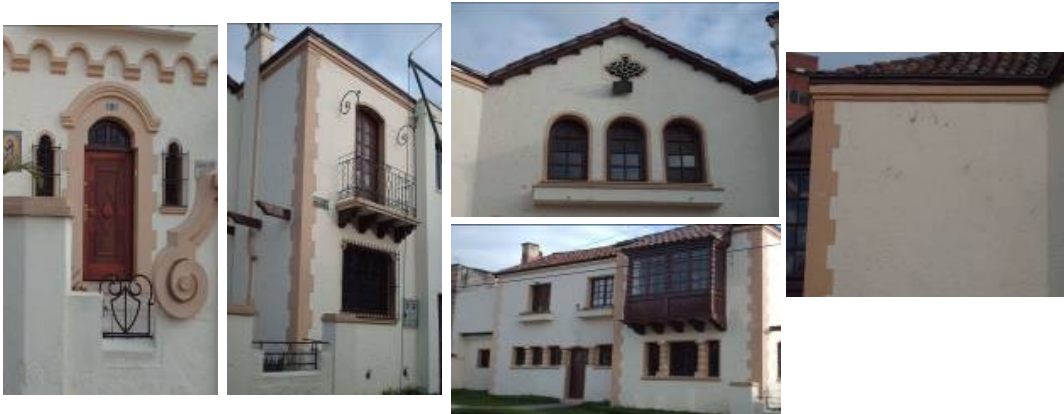
FICHA N°	7105-010-15	ACTUALIZACIÓN	30 Junio 2007	ACT ADM	Dec. 606/ 21-Jul-01
MODALIDAD	SIC	CATEGORÍA	CT, Conservación Tipológica		
Teusaquillo, 101		Armenia, 7105	10	15	
UPZ	BARRIO	MANZANA	PREDIO		
DIRECCIÓN	Carrera 16 A No 30 -92

ESTADO GRAL. CONSERVACIÓN	Bueno	MODIFICACIONES VOLUMÉTRICAS EXTERIORES	No presenta
MATERIAL FACHADA	Pañete rústico	CONSTRUCCION EN ANTEJARDIN	No presenta
FACHADA LONGITUD APROX	50 metros	ANTEJARDIN TIPOLOGICO	Mixto
CUBIERTA/ TECHO	Teja barro	RETROCESO EN FACHADA	No presenta
VENTANERIA	Madera con rejas en buen estado	ANTENAS	No presenta
CERRAMIENTO ORIGINAL	Muro con reja	GRIETAS	No presenta
REJA	Metálica en buen estado	DETERIORO AVANZADO	No presenta
VOLADIZOS	Dos balcones (1 cerrado y 1 descubierto)	ESTADO DE ANDEN	Regular
AVISO COMERCIAL	No presenta	FRANJA AMBIENTAL	Si presenta estado regular
MEDIDA APROX AVISO COMERCIAL		ELEMENTOS DETERIORADOS	Pintura de fachada y muro antejardín

El predio se encuentra actualmente en restauración interior pues se proponen ponerlo en venta una vez finalice la obra

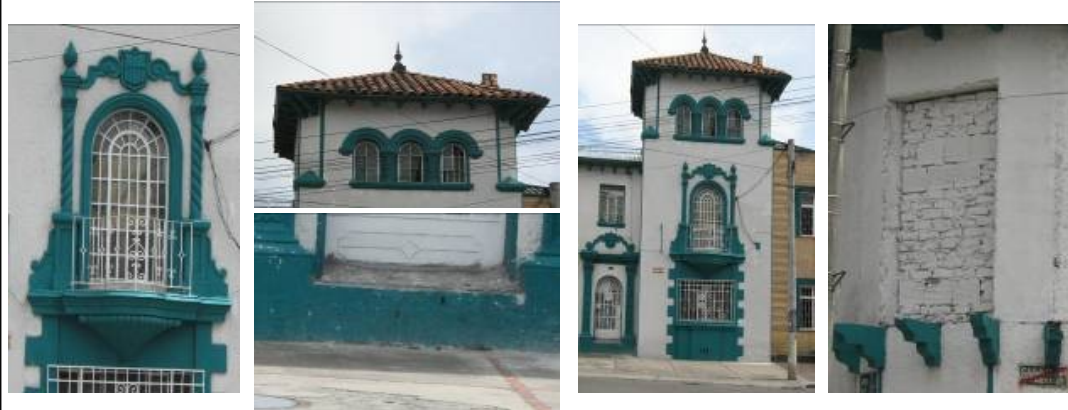
ESTADO GRAL. CONSERVACIÓN	Regular	MODIFICACIONES VOLUMÉTRICAS EXTERIORES	Antejardín transformado
MATERIAL FACHADA	Pañete rústico	CONSTRUCCION EN ANTEJARDIN	Muro alto
FACHADA LONGITUD APROX	30 metros	ANTEJARDIN TIPOLOGICO	Duro
CUBIERTA/TECHO	Teja barro y marquesina de vidrio	RETROCESO EN FACHADA	No presenta
VENTANERIA	Metálica en estado regular	ANTENAS	No presenta
CERRAMIENTO ORIGINAL	No presenta	GRIETAS	No presenta
REJA	No presenta	DETERIORO AVANZADO	No presenta
VOLADIZOS	En cubierta	ESTADO DE ANDEN	Bueno
AVISO COMERCIAL	No presenta	FRANJA AMBIENTAL	No presenta
MEDIDA APROX AVISO COMERCIAL		ELEMENTOS DETERIORADOS	Pintura general, pañete en torre

Presenta cercramiento con ladrillo de una de las ventanas del segundo piso

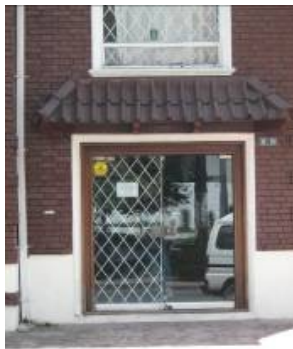
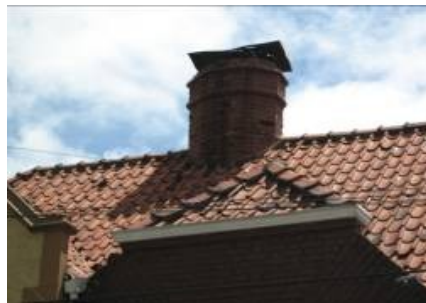
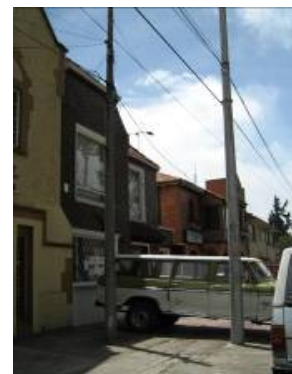
ESTADO GRAL. CONSERVACIÓN	Bueno	MODIFICACIONES VOLUMÉTRICAS EXTERIORES	Antejardín transformado
MATERIAL FACHADA	Ladrillo	CONSTRUCCION EN ANTEJARDIN	Alineación fachada
FACHADA LONGITUD APROX	10 metros	ANTEJARDIN TIPOLOGICO	Duro
CUBIERTA/TECHO	Teja barro	RETROCESO EN FACHADA	No presenta
VENTANERIA	Metálica en buen estado	ANTENAS	No presenta
CERRAMIENTO ORIGINAL	No presenta	GRIETAS	No presenta
REJA	No presenta	DETERIORO AVANZADO	No presenta
VOLADIZOS	Sobre ventana de primer piso	ESTADO DE ANDEN	Bueno
AVISO COMERCIAL	No presenta	FRANJA AMBIENTAL	No presenta
MEDIDA APROX AVISO COMERCIAL	No aplica	ELEMENTOS DETERIORADOS	Pintura en ventana y algunos ladrillos

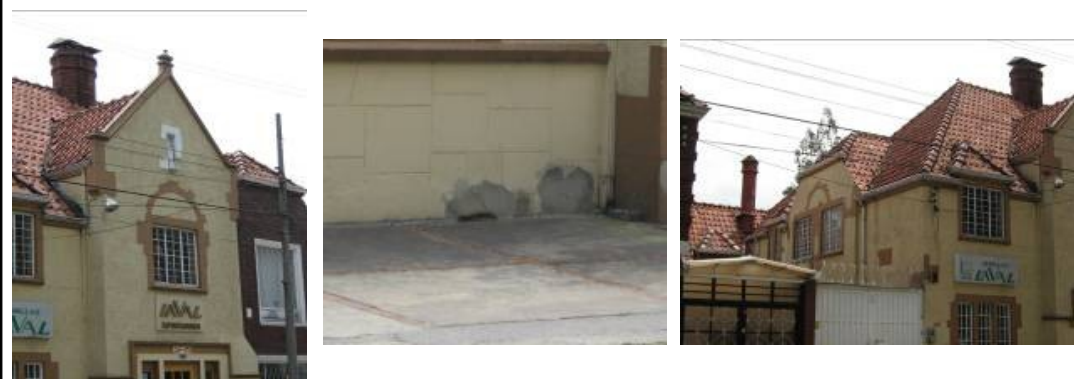
ESTADO GRAL. CONSERVACIÓN	Bueno	MODIFICACIONES VOLUMÉTRICAS EXTERIORES	Aislamiento lateral con fachada
MATERIAL FACHADA	Pañete rústico	CONSTRUCCION EN ANTEJARDIN	Alisado piso en cemento
FACHADA LONGITUD APROX	10 metros	ANTEJARDIN TIPOLOGICO	Duro
CUBIERTA/ TECHO	Teja barro	RETROCESO EN FACHADA	No presenta
VENTANERIA	Metálica regular estado	ANTENAS	No presenta
CERRAMIENTO ORIGINAL	No presenta	GRIETAS	Una en fachada
REJA	No presenta	DETRIORO AVANZADO	No presenta
VOLADIZOS	No presenta	ESTADO DE ANDEN	Regular
AVISO COMERCIAL	2 avisos	FRANJA AMBIENTAL	No presenta
MEDIDA APROX AVISO COMERCIAL	1.5m X 0.50m / 0.60m X 1m	ELEMENTOS DETERIORADOS	Ornamentación / fachada

Falta pintura en fachada y algunas partes de la ornamentación/ Presenta parches de cemento como reparación de parte inferior fachada

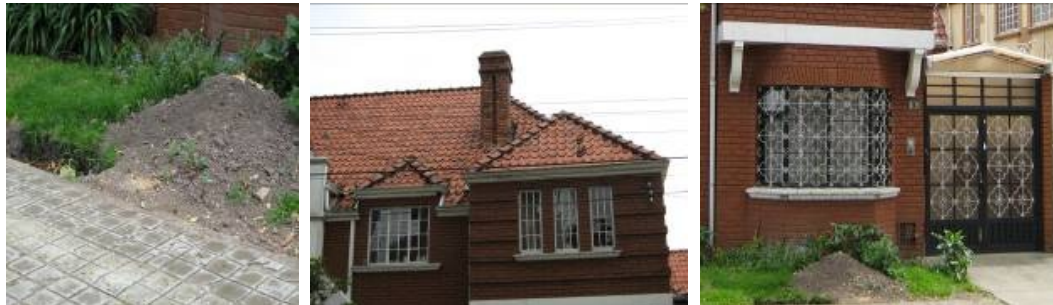
ESTADO GRAL. CONSERVACIÓN	Bueno	MODIFICACIONES VOLUMETRICAS EXTERIORES	Aislamiento lateral con fachada
MATERIAL FACHADA	Ladrillo	CONSTRUCCION EN ANTEJARDIN	Garage
FACHADA LONGITUD APROX	12 metros	ANTEJARDIN TIPOLOGICO	Verde
CUBIERTA/TECHO	Teja barro	RETROCESO EN FACHADA	No presenta
VENTANERIA	Metálica en buen estado	ANTENAS	No presenta
CERRAMIENTO ORIGINAL	No presenta	GRIETAS	No presenta
REJA	No presenta	DETERIORO AVANZADO	No presenta
VOLADIZOS	En ventanas 2do. Piso/ cornisas	ESTADO DE ANDEN	Regular
AVISO COMERCIAL	No presenta	FRANJA AMBIENTAL	Si presenta, regular estado
MEDIDA APROX AVISO COMERCIAL		ELEMENTOS DETERIORADOS	Jardín, pintura cornisas y ornamentación

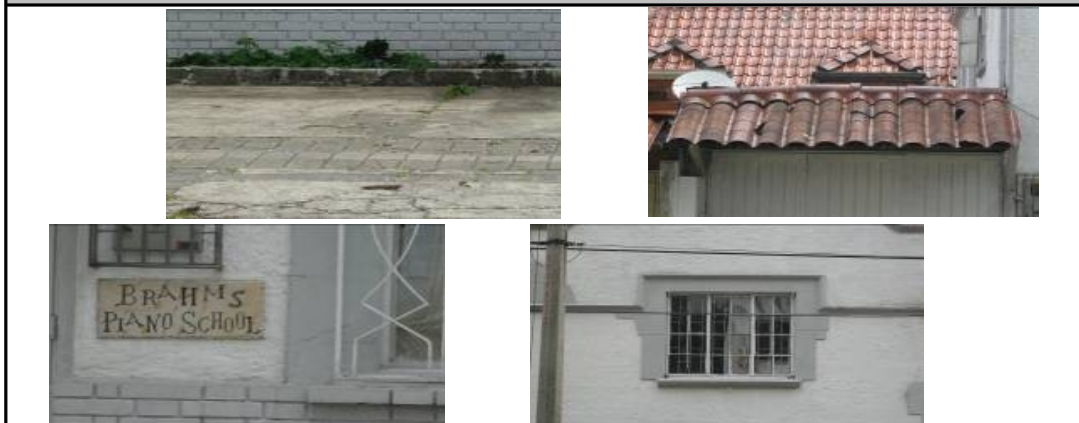
ESTADO GRAL. CONSERVACIÓN	Bueno	MODIFICACIONES VOLUMÉTRICAS EXTERIORES	Aislamiento lateral con fachada
MATERIAL FACHADA	Pañete rústico/ Ladrillo	CONSTRUCCION EN ANTEJARDIN	No presenta
FACHADA LONGITUD APROX	12 metros	ANTEJARDIN TIPOLOGICO	Mixto en regular estado
CUBIERTA/ TECHO	Teja barro	RETROCESO EN FACHADA	No presenta
VENTANERIA	Metálica en regular estado	ANTENAS	No presenta
CERRAMIENTO ORIGINAL	No presenta	GRIETAS	No presenta
REJA	No presenta	DETERIORO AVANZADO	No presenta
VOLADIZOS	Sobre puerta garaje	ESTADO DE ANDEN	Malo
AVISO COMERCIAL	No presenta	FRANJA AMBIENTAL	No presenta
MEDIDA APROX AVISO COMERCIAL		ELEMENTOS DETERIORADOS	Pintura general, antejardín, teja voladizo

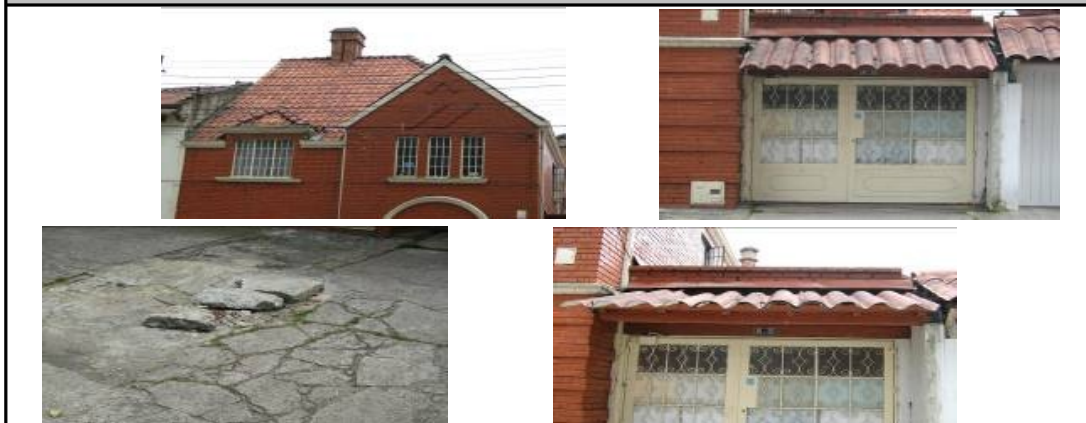
FICHA N°	7105-010-24	ACTUALIZACIÓN	30 Junio 2007	ACT ADM	Dec. 606/ 21-Jul-01
MODALIDAD	SIC	CATEGORÍA	CT, Conservación Tipológica		
Teusaquillo, 101		Armenia, 7105		10	24
UPZ	BARRIO		MANZANA	PREDIO	
DIRECCIÓN	Carrera 16 No 30 - 25

ESTADO GRAL. CONSERVACIÓN	Bueno	MODIFICACIONES VOLUMÉTRICAS EXTERIORES	Aislamiento lateral construido
MATERIAL FACHADA	Ladrillo	CONSTRUCCION EN ANTEJARDIN	Garaje
FACHADA LONGITUD APROX	12 metros	ANTEJARDIN TIPOLOGICO	Duro
CUBIERTA/TECHO	Teja barro	RETROCESO EN FACHADA	No presenta
VENTANERIA	Metálica en buen estado	ANTENAS	2 (1 Buena/ 1 Regular)
CERRAMIENTO ORIGINAL	No presenta	GRIETAS	No presenta
REJA	No presenta	DETERIORO AVANZADO	No presenta
VOLIDIZOS	En ventana 2do.piso / cornisas	ESTADO DE ANDEN	Malo
AVISO COMERCIAL	No presenta	FRANJA AMBIENTAL	No presenta
MEDIDA APROX AVISO COMERCIAL		ELEMENTOS DETERIORADOS	Tapa registro de agua/ anden cuarteado
