FICHA N°	7105-004-09	ACTUALIZACIÓN	20 Junio 2007	ACT ADM	Dec. 606/ 21-Jul-01
MODALIDAD	SIC	CATEGORÍA	CT, Conservación Tipologica		
Teusaquillo, 101		Armenia, 7105	4	9	
DIRECCIÓN	UPZ BARRIO MANZANA PREDIO Carrera 15 No 28 B - 34

**BIENES DE INTERÉS CULTURAL INMUEBLE  
PATRIMONIO ARQUITECTÓNICO Y URBANO  
ALCALDÍA LOCAL DE TEUSAQUILLO**

**ACTUALIZACIÓN: ALMA MATER. Convenio 005 de 2006**

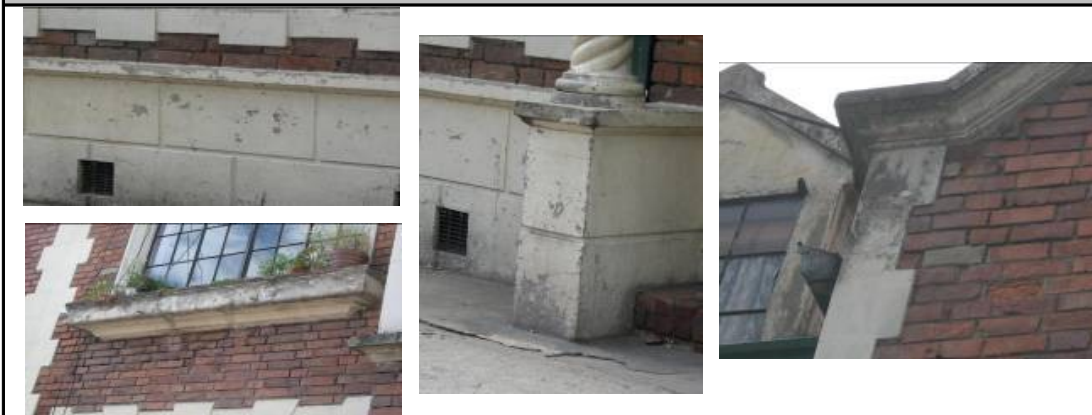
ESTADO GRAL CONSERVACIÓN	Regular	MODIFICACIONES VOLUMÉTRICAS EXTERIORES	Diseño pareado
MATERIAL FACHADA	Ladrillo y pañete	CONSTRUCCION EN ANTEJARDIN	No presenta
FACHADA LONGITUD APROX	6 metros	ANTEJARDIN TIPOLOGICO	No presenta
CUBIERTA/TECHO	Teja barro	RETROCESO EN FACHADA	No presenta
VENTANERIA	Metalica en estado bueno	ANTENAS	No presenta
CERRAMIENTO ORIGINAL	No presenta	GRIETAS	No presenta
REJA	No presenta	DETERIORO AVANZADO	No presenta
VOLADIZOS	Altillo/ cornisa con materia en 2do. Piso	ESTADO DE ANDEN	Regular
AVISO COMERCIAL	No presenta	FRANJA AMBIENTAL	No presenta
MEDIDA APROX AVISO COMERCIAL		ELEMENTOS DETERIORADOS	Fachada

Falta pintura general / Predio presenta humedad en algunos puntos / Descascaramientos en fachada, cornisas y mampostería

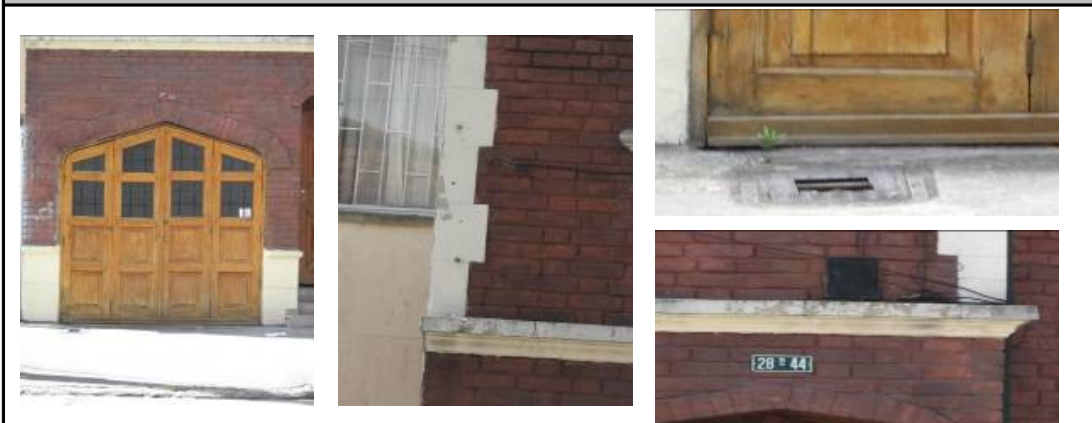
ESTADO GRAL. CONSERVACIÓN	Bueno	MODIFICACIONES VOLUMÉTRICAS EXTERIORES	Diseño pareado
MATERIAL FACHADA	Ladrillo y pañete	CONSTRUCCION EN ANTEJARDIN	No presenta
FACHADA LONGITUD APROX	6 metros	ANTEJARDIN TIPOLOGICO	No presenta
CUBIERTA/TECHO	Teja barro	RETROCESO EN FACHADA	No presenta
VENTANERÍA	Metalica en estado bueno	ANTENAS	No presenta
CERRAMIENTO ORIGINAL	No presenta	GRIETAS	No presenta
REJA	No presenta	DETERIORO AVANZADO	No presenta
VOLADIZOS	Altillo / Cornisas en ventanas 2do. Piso	ESTADO DE ANDEN	Buen estado
AVISO COMERCIAL	No presenta	FRANJA AMBIENTAL	No presenta
MEDIDA APROX AVISO COMERCIAL		ELEMENTOS DETERIORADOS	Puerta garaje / cornisas

Falta mejorar pintura puerta del garaje / Cornisas y cemento con humedad y descascaramientos

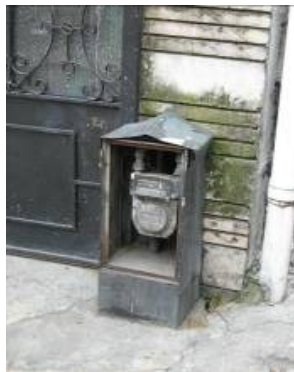
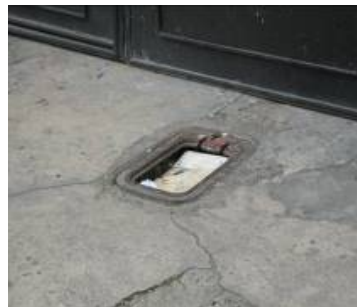
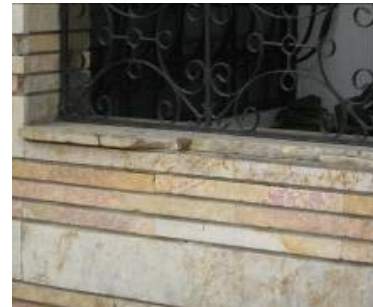
ESTADO GRAL. CONSERVACIÓN	Bueno	MODIFICACIONES VOLUMÉTRICAS EXTERIORES	No presenta
MATERIAL FACHADA	Mármol	CONSTRUCCION EN ANTEJARDIN	Reja que cierra puerta principal
FACHADA LONGITUD APROX	10 metros	ANTEJARDIN TIPOLOGICO	No presenta
CUBIERTA/TECHO	Teja de barro	RETROCESO EN FACHADA	No presenta
VENTANERÍA	Metalica y madera en estado bueno	ANTENAS	1 / Buena
CERRAMIENTO ORIGINAL	No presenta	GRIETAS	No presenta
REJA	Metalica en buen estado	DETERIORO AVANZADO	No presenta
VOLADIZOS	Cubierta/ 0,60 M	ESTADO DE ANDEN	Regular
AVISO COMERCIAL	No presenta	FRANJA AMBIENTAL	No presenta
MEDIDA APROX AVISO COMERCIAL		ELEMENTOS DETERIORADOS	Tapa registro de agua/ mármol

Humedad en partes de fachada / Tapa de registro de agua dañada / Mármol desportillado

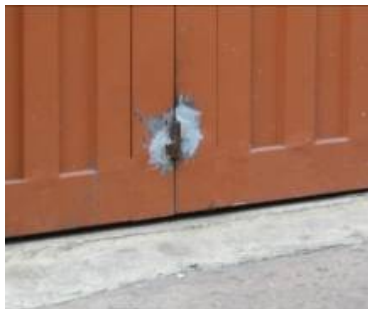
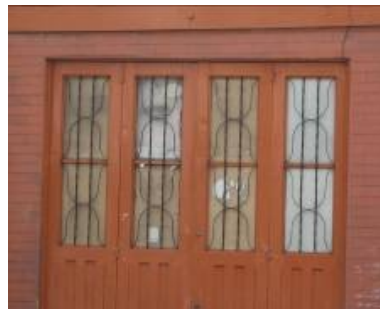
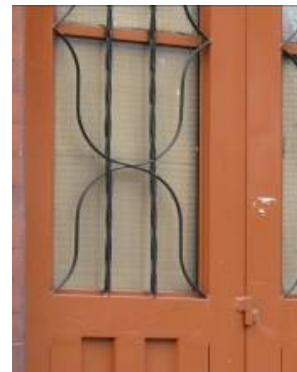
ESTADO GRAL. CONSERVACIÓN	Bueno	MODIFICACIONES VOLUMÉTRICAS EXTERIORES	Fachada modificada
MATERIAL FACHADA	Ladrillo y pañete pintado / madera	CONSTRUCCION EN ANTEJARDIN	Alineación de fachada
FACHADA LONGITUD APROX	10 metros	ANTEJARDIN TIPOLOGICO	No presenta
CUBIERTA/TECHO	Teja barro	RETROCESO EN FACHADA	No presenta
VENTANERÍA	Metalica buen estado regular	ANTENAS	1 /Buena
CERRAMIENTO ORIGINAL	No presenta	GRIETAS	No presenta
REJA	Metalica en buen estado	DETERIORO AVANZADO	No presenta
VOLADIZOS	Voladizos en techo	ESTADO DE ANDEN	Regular
AVISO COMERCIAL	1 aviso	FRANJA AMBIENTAL	No presenta
MEDIDA APROX AVISO COMERCIAL	2 X 0.80 M	ELEMENTOS DETERIORADOS	Puerta garaje / ornamentación

Faltan vidrios en la puerta del garaje / la ornamentación presenta oxido en algunos puntos

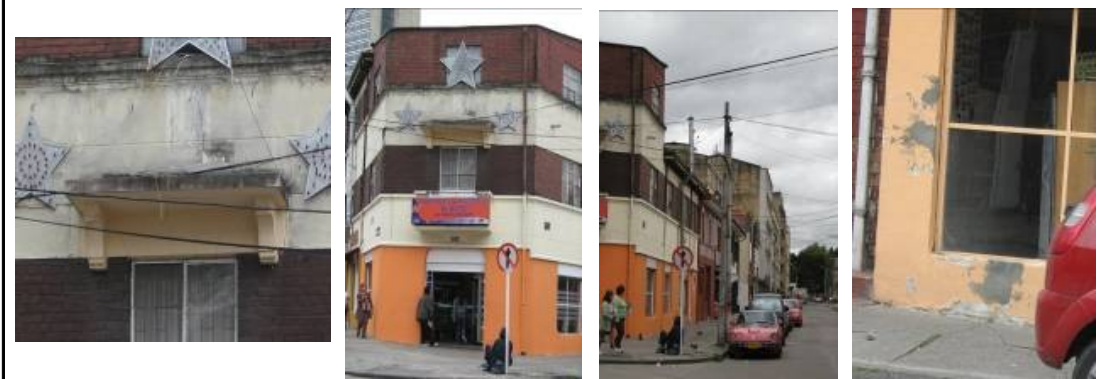
ESTADO GRAL. CONSERVACIÓN	Regular	MODIFICACIONES VOLUMÉTRICAS EXTERIORES	Fachada modificada
MATERIAL FACHADA	Ladrillo y pañete pintado	CONSTRUCCION EN ANTEJARDIN	No presenta
FACHADA LONGITUD APROX	20 metros	ANTEJARDIN TIPOLOGICO	No presenta
CUBIERTA/TECHO	Teja barro en una parte/otra no se ve	RETROCESO EN FACHADA	No presenta
VENTANERÍA	Metalica en estado regular	ANTENAS	No presenta
CERRAMIENTO ORIGINAL	No presenta	GRIETAS	en partes de cemento de fachada
REJA	No presenta	DETERIORO AVANZADO	No presenta
VOLADIZOS	En parte de cubierta/sobre ventana del frente	ESTADO DE ANDEN	Regular
AVISO COMERCIAL	4 avisos	FRANJA AMBIENTAL	No presenta
MEDIDA APROX AVISO COMERCIAL	2m X 0.40m / 1m X 0.40m / 1m X 2m	ELEMENTOS DETERIORADOS	Bajante oxidada, pintura general, pañete

Pañete desportillado, pintura descascarada / humedad en distintos puntos de la fachada

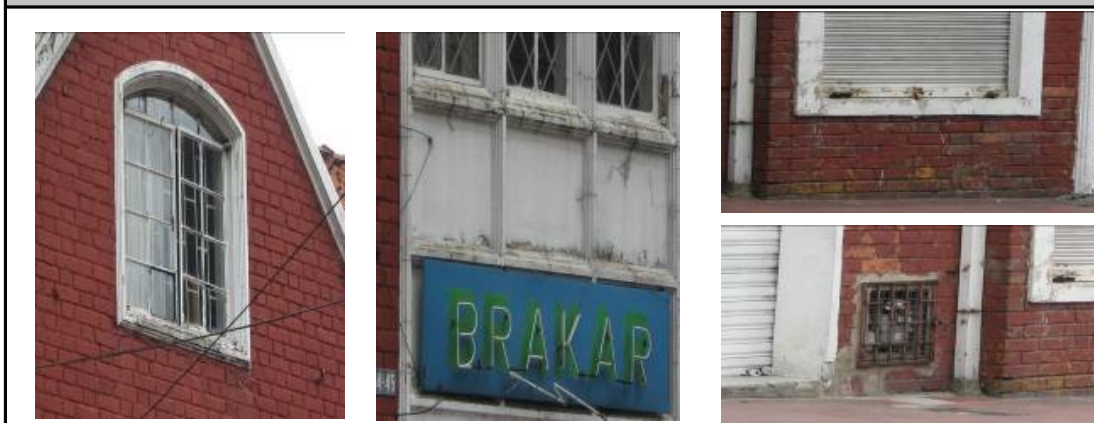
ESTADO GRAL. CONSERVACIÓN	Regular	MODIFICACIONES VOLUMÉTRICAS EXTERIORES	No presenta
MATERIAL FACHADA	Ladrillo	CONSTRUCCION EN ANTEJARDIN	No presenta
FACHADA LONGITUD APROX	12 metros	ANTEJARDIN TIPOLOGICO	No presenta
CUBIERTA/TECHO	Teja barro	RETROCESO EN FACHADA	No presenta
VENTANERÍA	Metalica en estado regular	ANTENAS	No presenta
CERRAMIENTO ORIGINAL	No presenta	GRIETAS	No presenta
REJA	No presenta	DETERIORO AVANZADO	No presenta
VOLADIZOS	Dos altillos	ESTADO DE ANDEN	Buen estado
AVISO COMERCIAL	2 avisos	FRANJA AMBIENTAL	No presenta
MEDIDA APROX AVISO COMERCIAL	2m X 0.40m / 1m X 0.50m	ELEMENTOS DETERIORADOS	Fachada/ ornamentación/ pintura

Falta pintura general / oxido en ornamentación y bajante en gran escala / la fachada tiene descascaramientos

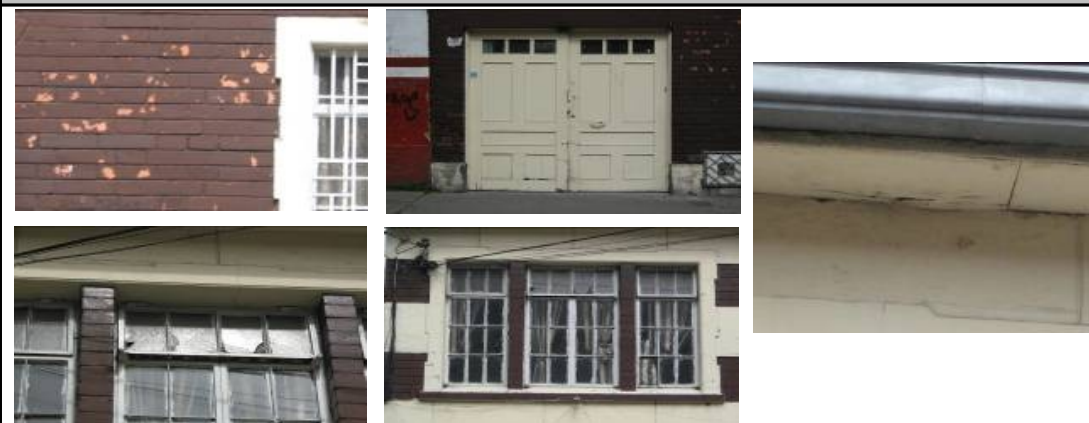
ESTADO GRAL. CONSERVACIÓN	Bueno	MODIFICACIONES VOLUMÉTRICAS EXTERIORES	No presenta
MATERIAL FACHADA	Ladrillo y pañete pintado	CONSTRUCCION EN ANTEJARDIN	No presenta
FACHADA LONGITUD APROX	6 metros	ANTEJARDIN TIPOLOGICO	No presenta
CUBIERTA/TECHO	Teja barro	RETROCESO EN FACHADA	No presenta
VENTANERÍA	Metalica en buen estado	ANTENAS	No presenta
CERRAMIENTO ORIGINAL	No presenta	GRIETAS	No presenta
REJA	No presenta	DETERIORO AVANZADO	No presenta
VOLADIZOS	Cubierta / 0,30 M	ESTADO DE ANDEN	Regular
AVISO COMERCIAL	No presenta	FRANJA AMBIENTAL	No presenta
MEDIDA APROX AVISO COMERCIAL		ELEMENTOS DETERIORADOS	Voladizo/pintura/vidrios

Voladizos deteriorados / Puertas y algo de la fachada está con la pintura descascarada / hay algunos vidrios rotos

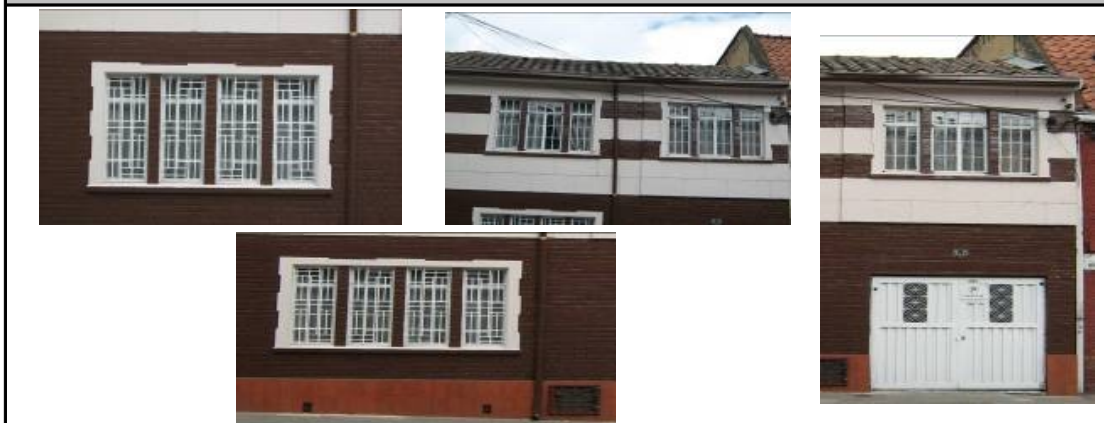
ESTADO GRAL. CONSERVACIÓN	Regular	MODIFICACIONES VOLUMETRICAS EXTERIORES	No presenta
MATERIAL FACHADA	Ladrillo	CONSTRUCCION EN ANTEJARDIN	No presenta
FACHADA LONGITUD APROX	6 metros	ANTEJARDIN TIPOLOGICO	No presenta
CUBIERTA/TECHO	Teja barro	RETROCESO EN FACHADA	No presenta
VENTANERIA	Metalica en estado regular	ANTENAS	No presenta
CERRAMIENTO ORIGINAL	No presenta	GRIETAS	No presenta
REJA	No presenta	DETERIORO AVANZADO	No presenta
VOLADIZOS	Cubierta / 0,30 M	ESTADO DE ANDEN	Regular
AVISO COMERCIAL	No presenta	FRANJA AMBIENTAL	No presenta
MEDIDA APROX AVISO COMERCIAL		ELEMENTOS DETERIORADOS	Pintura general / vidrios rotos 2do. Piso

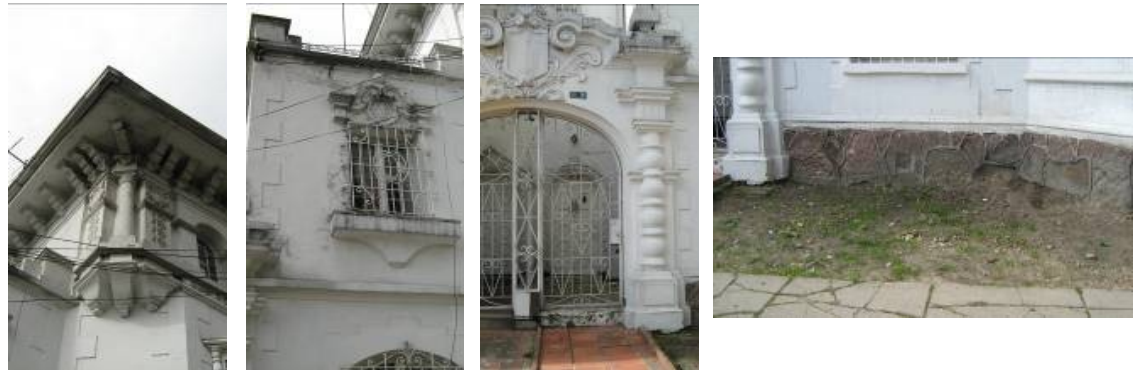
ESTADO GRAL. CONSERVACIÓN	Regular	MODIFICACIONES VOLUMETRICAS EXTERIORES	No presenta
MATERIAL FACHADA	Pañete rústico pintado	CONSTRUCCION EN ANTEJARDIN	No presenta
FACHADA LONGITUD APROX	41 metros	ANTEJARDIN TIPOLOGICO	Duro
CUBIERTA/ TECHO	Teja barro	RETROCESO EN FACHADA	No presenta
VENTANERIA	Original en buen estado	ANTENAS	No presenta
CERRAMIENTO ORIGINAL	No presenta	GRIETAS	En parte superior de fachada
REJA	No presenta	DETERIORO AVANZADO	No presenta
VOLADIZOS	Cubierta/ 0,35 M	ESTADO DE ANDEN	Regular
AVISO COMERCIAL	No presenta	FRANJA AMBIENTAL	No presenta
MEDIDA APROX AVISO COMERCIAL		ELEMENTOS DETERIORADOS	Torre superior derecha/mucha humedad

Mucha humedad en toda la fachada / el andén está cuarteado/ hay oxido en la ornamentación / Hay descuido en el mantenimiento

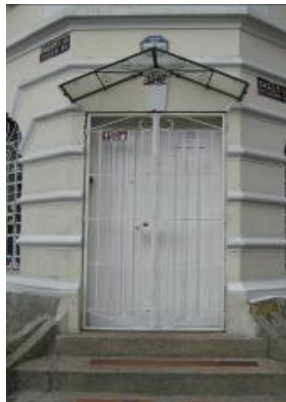
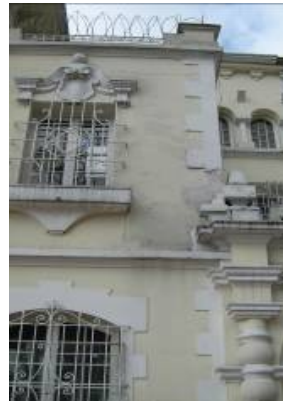
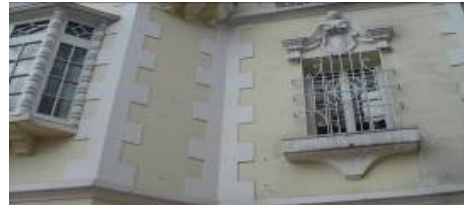
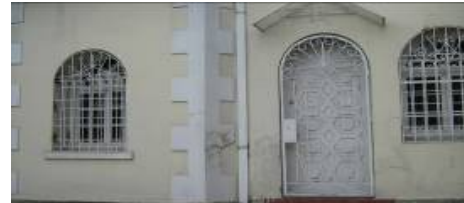
ESTADO GRAL. CONSERVACIÓN	Regular	MODIFICACIONES VOLUMETRICAS EXTERIORES	No presenta
MATERIAL FACHADA	Pañete rústico pintado	CONSTRUCCION EN ANTEJARDIN	No presenta
FACHADA LONGITUD APROX	35 metros	ANTEJARDIN TIPOLOGICO	No presenta
CUBIERTA/ TECHO	Teja barro	RETROCESO EN FACHADA	No presenta
VENTANERIA	Original madera-metal en buen estado	ANTENAS	No presenta
CERRAMIENTO ORIGINAL	No presenta	GRIETAS	No presenta
REJA	No presenta	DETERIORO AVANZADO	No presenta
VOLADIZOS	En vidrio en puerta principal	ESTADO DE ANDEN	Regular
AVISO COMERCIAL	No presenta	FRANJA AMBIENTAL	No presenta
MEDIDA APROX AVISO COMERCIAL		ELEMENTOS DETERIORADOS	Pintura general de fachada

El predio presenta mucha humedad en diferentes puntos de la fachada / el voladizo sobre puerta es en vidrio / le falta pintura general ya que presenta mucho descuido y está descascarada  
La casa aparece con división interna en dos predios

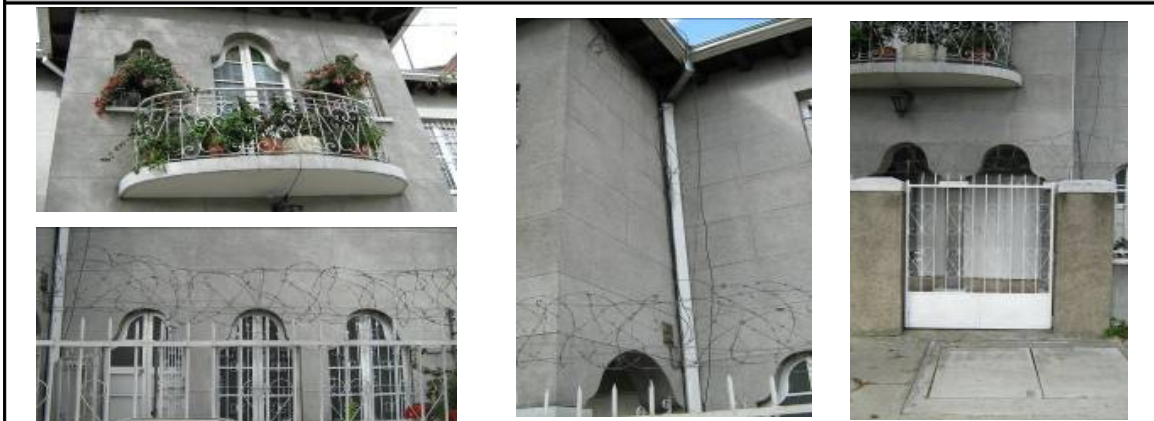
ESTADO GRAL. CONSERVACIÓN	Bueno	MODIFICACIONES VOLUMETRICAS EXTERIORES	No presenta
MATERIAL FACHADA	Granito	CONSTRUCCION EN ANTEJARDIN	No presenta
FACHADA LONGITUD APROX	20 metros	ANTEJARDIN TIPOLOGICO	Mixto
CUBIERTA/ TECHO	Teja barro	RETROCESO EN FACHADA	No presenta
VENTANERIA	Original/madera en buen estado	ANTENAS	No presenta
CERRAMIENTO ORIGINAL	Muro granito/reja	GRIETAS	No presenta
REJA	Metalica en buen estado	DETERIORO AVANZADO	No presenta
VOLADIZOS	Cubierta, 0,20M / Balcones, 0,50M	ESTADO DE ANDEN	Regular
AVISO COMERCIAL	No presenta	FRANJA AMBIENTAL	Si presenta en buen estado
MEDIDA APROX AVISO COMERCIAL		ELEMENTOS DETERIORADOS	Algunos voladizos

Inmueble cercado por alambre de púas en parte superior de cerramiento

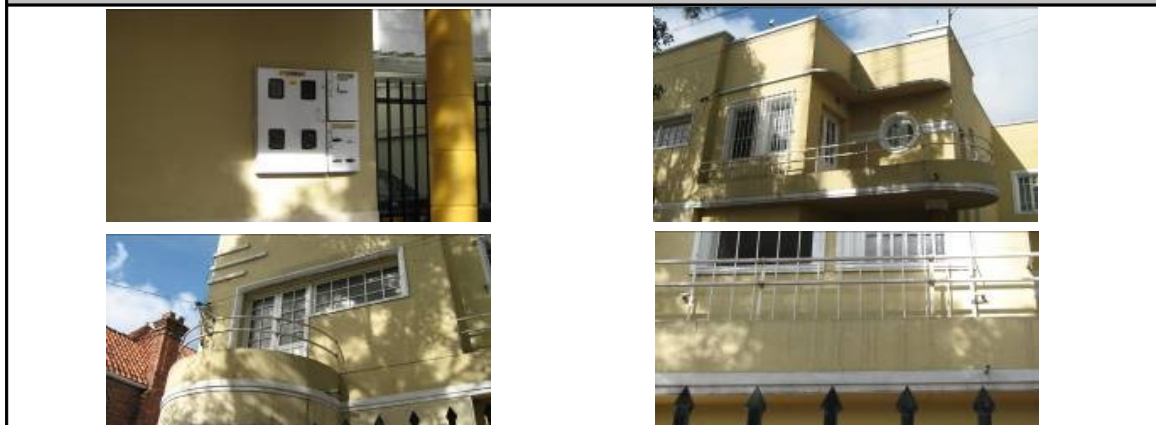
ESTADO GRAL. CONSERVACIÓN	Bueno	MODIFICACIONES VOLUMETRICAS EXTERIORES	No presenta
MATERIAL FACHADA	Pañete con pintura	CONSTRUCCION EN ANTEJARDIN	No presenta
FACHADA LONGITUD APROX	19 metros	ANTEJARDIN TIPOLOGICO	Duro
CUBIERTA/ TECHO	No se visualiza	RETROCESO EN FACHADA	No presenta
VENTANERIA	Original/madera en buen estado	ANTENAS	No presenta
CERRAMIENTO ORIGINAL	Muro pañete	GRIETAS	No presenta
REJA	Metálica en buen estado	DETERIORO AVANZADO	No presenta
VOLADIZOS	Voladizos techo y ventanas, balcón buen estado	ESTADO DE ANDEN	Regular
AVISO COMERCIAL	No presenta	FRANJA AMBIENTAL	Si presenta/regular
MEDIDA APROX AVISO COMERCIAL		ELEMENTOS DETERIORADOS	Algunos puntos de humedad en fachada

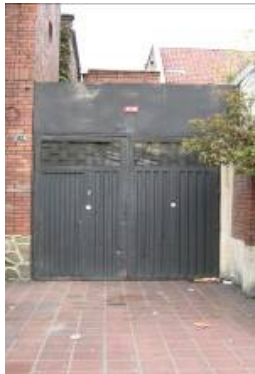
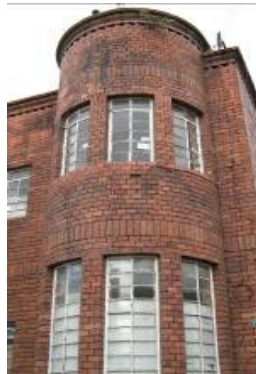
ESTADO GRAL. CONSERVACIÓN	Regular	MODIFICACIONES VOLUMÉTRICAS EXTERIORES	Antejardín transformado, aislamiento
MATERIAL FACHADA	Ladrillo	CONSTRUCCION EN ANTEJARDIN	Puertas garage
FACHADA LONGITUD APROX	25 metros	ANTEJARDIN TIPOLOGICO	Duro
CUBIERTA/TECHO	No se visualiza	RETROCESO EN FACHADA	No presenta
VENTANERIA	Metalica en buen estado	ANTENAS	No presenta
CERRAMIENTO ORIGINAL	No presenta	GRIETAS	No presenta
REJA	No presenta	DETERIORO AVANZADO	No presenta
VOLADIZOS	No presenta	ESTADO DE ANDEN	Regular
AVISO COMERCIAL	No presenta	FRANJA AMBIENTAL	No presenta
MEDIDA APROX AVISO COMERCIAL		ELEMENTOS DETERIORADOS	En general se observa muy deteriorado

Funciona un restaurante "Sabor a Mi" / La fachada presenta humedad en gran escala

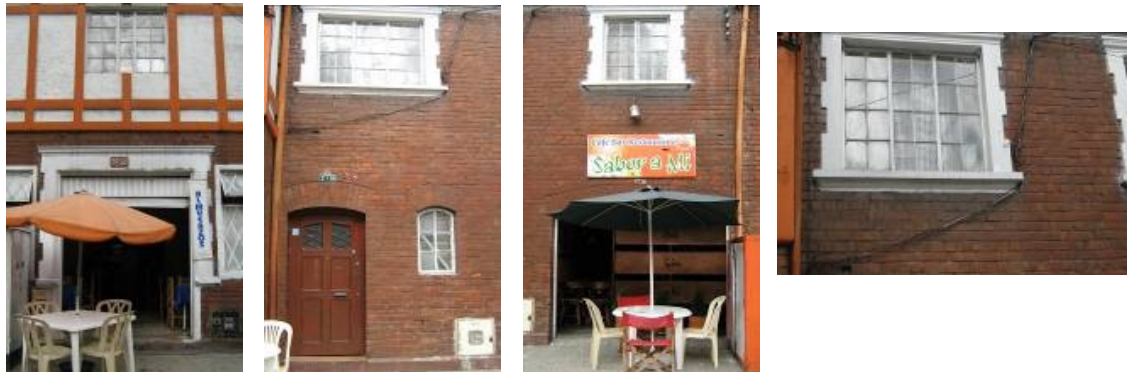
ESTADO GRAL. CONSERVACIÓN	Regular	MODIFICACIONES VOLUMETRICAS EXTERIORES	Antejardín transformado
MATERIAL FACHADA	Ladrillo	CONSTRUCCION EN ANTEJARDIN	No presenta
FACHADA LONGITUD APROX	14 metros	ANTEJARDIN TIPOLOGICO	No presenta
CUBIERTA/ TECHO	Teja barro	RETROCESO EN FACHADA	No presenta
VENTANERIA	Metalica en buen estado	ANTENAS	No presenta
CERRAMIENTO ORIGINAL	No presenta	GRIETAS	No presenta
REJA	No presenta	DETERIORO AVANZADO	Humedad de fachada
VOLADIZOS	No presenta	ESTADO DE ANDEN	Regular
AVISO COMERCIAL	1 aviso	FRANJA AMBIENTAL	No presenta
MEDIDA APROX AVISO COMERCIAL	0.60 m * 0.70 m	ELEMENTOS DETERIORADOS	Canales, fachada general

Funciona un restaurante "Sabor a Mi", en los dos predios. Hay intervención del medidor de gas  
Las canales, los marcos de las ventanas y la fachada requieren pintura general

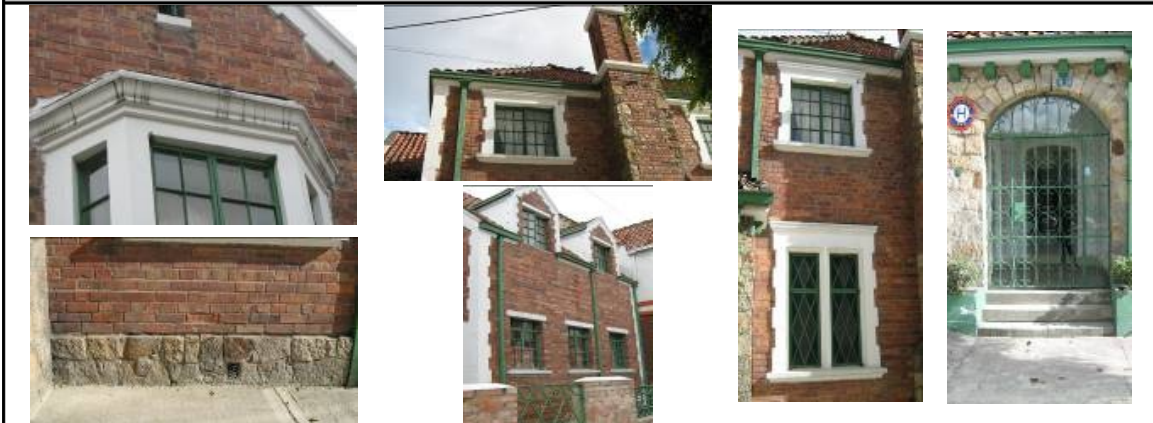
ESTADO GRAL. CONSERVACIÓN	Bueno	MODIFICACIONES VOLUMETRICAS EXTERIORES	Antejardín transformado
MATERIAL FACHADA	Ladrillo	CONSTRUCCION EN ANTEJARDIN	Garage
FACHADA LONGITUD APROX	42 metros	ANTEJARDIN TIPOLOGICO	Duro
CUBIERTA/ TECHO	Teja barro	RETROCESO EN FACHADA	No presenta
VENTANERIA	Original/metálica en buen estado	ANTENAS	1 antena / Buena
CERRAMIENTO ORIGINAL	No presenta	GRIETAS	No presenta
REJA	No presenta	DETERIORO AVANZADO	No presenta
VOLADIZOS	En puerta principal/0,35 M	ESTADO DE ANDEN	En restauración
AVISO COMERCIAL	1 aviso	FRANJA AMBIENTAL	Si presenta en buen estado
MEDIDA APROX AVISO COMERCIAL	0.30 m X 0.30 m	ELEMENTOS DETERIORADOS	Pintura en menor escala

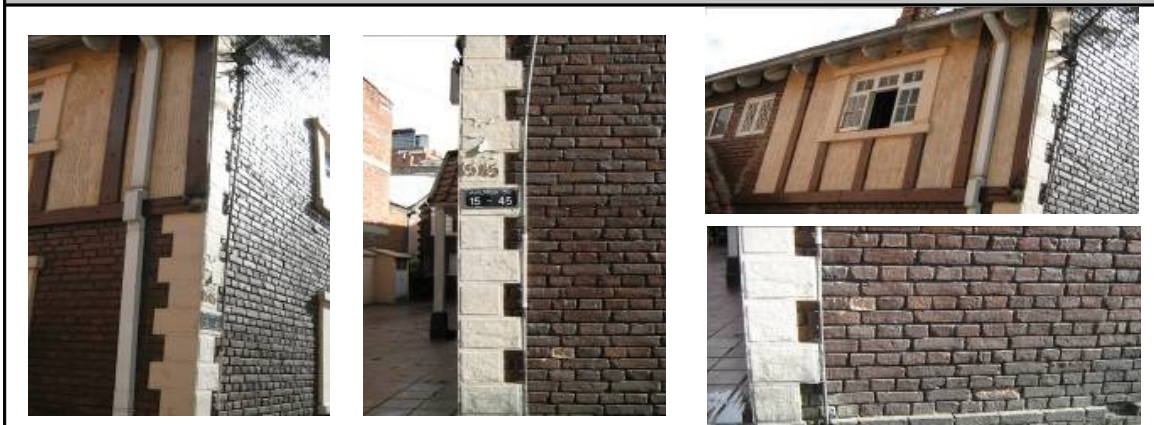
ESTADO GRAL. CONSERVACIÓN	Regular	MODIFICACIONES VOLUMÉTRICAS EXTERIORES	No presenta
MATERIAL FACHADA	Ladrillo	CONSTRUCCION EN ANTEJARDIN	No presenta
FACHADA LONGITUD APROX	18 metros	ANTEJARDIN TIPOLOGICO	Duro
CUBIERTA/ TECHO	Teja barro	RETROCESO EN FACHADA	No presenta
VENTANERIA	Madera en regular estado	ANTENAS	No presenta
CERRAMIENTO ORIGINAL	Muro ladrillo	GRIETAS	No presenta
REJA	Metalica en regular estado	DETERIORO AVANZADO	No presenta
VOLADIZOS	Cubierta/ 0,25 M	ESTADO DE ANDEN	En restauración
AVISO COMERCIAL	No presenta	FRANJA AMBIENTAL	Si presenta, regular
MEDIDA APROX AVISO COMERCIAL		ELEMENTOS DETERIORADOS	Madera de fachada/ornamentación

La ornamentación requiere pintura, lo mismo que la fachada

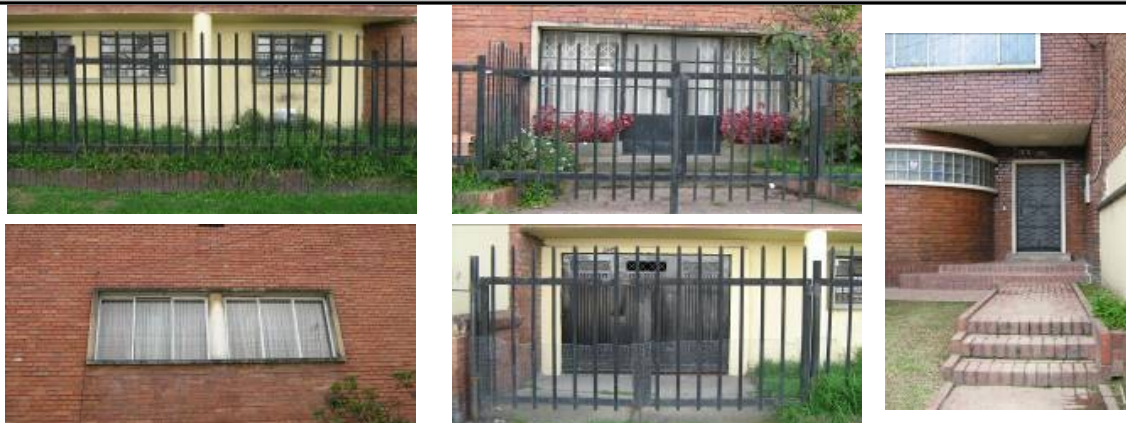
ESTADO GRAL. CONSERVACIÓN	Regular	MODIFICACIONES VOLUMETRICAS EXTERIORES	No presenta
MATERIAL FACHADA	Ladrillo y pañete pintado	CONSTRUCCION EN ANTEJARDIN	No presenta
FACHADA LONGITUD APROX	62 metros	ANTEJARDIN TIPOLOGICO	Mixto
CUBIERTA/ TECHO	No se visualiza	RETROCESO EN FACHADA	No presenta
VENTANERIA	Metalica en buen estado	ANTENAS	1 antena/ Buena
CERRAMIENTO ORIGINAL	Muro bajo ladrillo/reja	GRIETAS	No presenta
REJA	Metalica en buen estado	DETERIORO AVANZADO	No presenta
VOLADIZOS	Salientes en frente de cada piso/0,30 M	ESTADO DE ANDEN	En restauración
AVISO COMERCIAL	No presenta	FRANJA AMBIENTAL	No presenta
MEDIDA APROX AVISO COMERCIAL		ELEMENTOS DETERIORADOS	Garajes

La restauración del andén se está realizando es la esquina

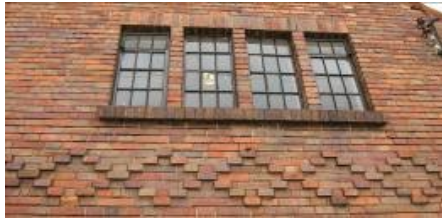
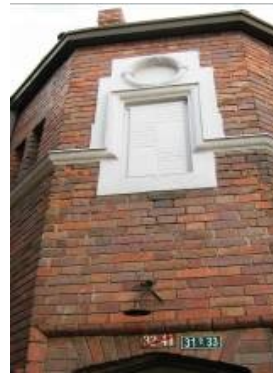
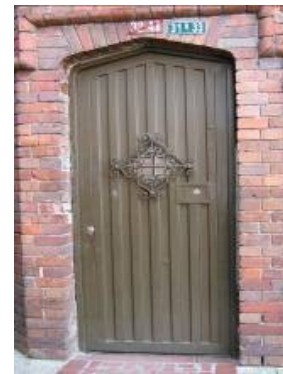
ESTADO GRAL. CONSERVACIÓN	Bueno	MODIFICACIONES VOLUMETRICAS EXTERIORES	No presenta
MATERIAL FACHADA	Ladrillo	CONSTRUCCION EN ANTEJARDIN	No presenta
FACHADA LONGITUD APROX	19 metros	ANTEJARDIN TIPOLOGICO	Duro
CUBIERTA/ TECHO	Teja barro	RETROCESO EN FACHADA	Si presenta, 5 metros
VENTANERIA	Original/ metálica en buen estado	ANTENAS	No presenta
CERRAMIENTO ORIGINAL	No presenta	GRIETAS	No presenta
REJA	No presenta	DETERIORO AVANZADO	No presenta
VOLADIZOS	No presenta	ESTADO DE ANDEN	Bueno
AVISO COMERCIAL	No presenta	FRANJA AMBIENTAL	No presenta
MEDIDA APROX AVISO COMERCIAL		ELEMENTOS DETERIORADOS	Humedad en cornisas/ acometida eléctrica

Deshabitada.  
Acometida electrica deteriora la fachada

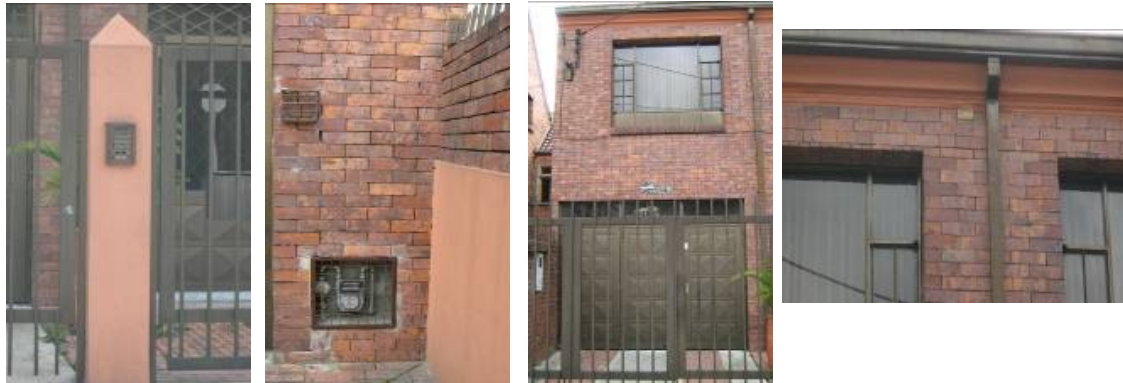
ESTADO GRAL. CONSERVACIÓN	Excelente	MODIFICACIONES VOLUMETRICAS EXTERIORES	Antejardín transformado
MATERIAL FACHADA	Ladrillo y tableta	CONSTRUCCION EN ANTEJARDIN	Cerramiento
FACHADA LONGITUD APROX	17 metros	ANTEJARDIN TIPOLOGICO	Duro
CUBIERTA/ TECHO	Teja barro	RETROCESO EN FACHADA	Presenta/ 4 M
VENTANERIA	Metalica en buen estado	ANTENAS	1 / buena
CERRAMIENTO ORIGINAL	Reja	GRIETAS	No presenta
REJA	Metalica en buen estado	DETERIORO AVANZADO	No presenta
VOLADIZOS	Cubierta/ 0,20 M	ESTADO DE ANDEN	Regular
AVISO COMERCIAL	No presenta	FRANJA AMBIENTAL	No presenta
MEDIDA APROX AVISO COMERCIAL		ELEMENTOS DETERIORADOS	Caja contador de gas le falta pintura

Fachada intervenida por medidor de gas.

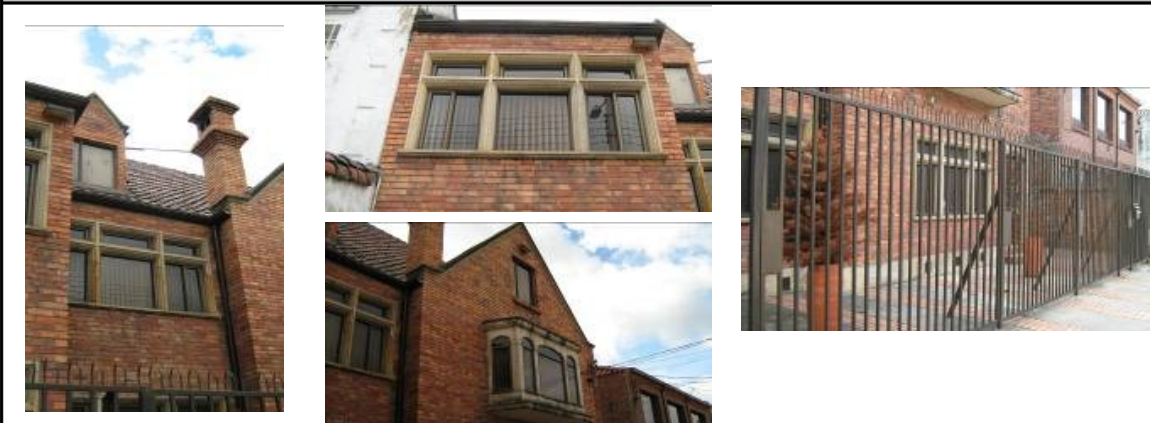
ESTADO GRAL. CONSERVACIÓN	Bueno	MODIFICACIONES VOLUMÉTRICAS EXTERIORES	Antejardín transformado
MATERIAL FACHADA	Ladrillo	CONSTRUCCION EN ANTEJARDIN	Cerramiento
FACHADA LONGITUD APROX	19 metros	ANTEJARDIN TIPOLOGICO	Duro
CUBIERTA/ TECHO	Teja barro	RETROCESO EN FACHADA	Si presenta, 7 metros
VENTANERIA	Metálica en buen estado	ANTENAS	No presenta
CERRAMIENTO ORIGINAL	Reja	GRIETAS	No presenta
REJA	Metálica en buen estado	DETERIORO AVANZADO	No presenta
VOLADIZOS	Cubierta/ 0,20 M	ESTADO DE ANDEN	Regular
AVISO COMERCIAL	No presenta	FRANJA AMBIENTAL	No presenta
MEDIDA APROX AVISO COMERCIAL		ELEMENTOS DETERIORADOS	Humedad en balconcillo
