**BIENES DE INTERÉS CULTURAL INMUEBLE
PATRIMONIO ARQUITECTÓNICO Y URBANO
ALCALDÍA LOCAL DE TEUSAQUILLO**

ACTUALIZACIÓN: ALMA MATER. Convenio 005 de 2006

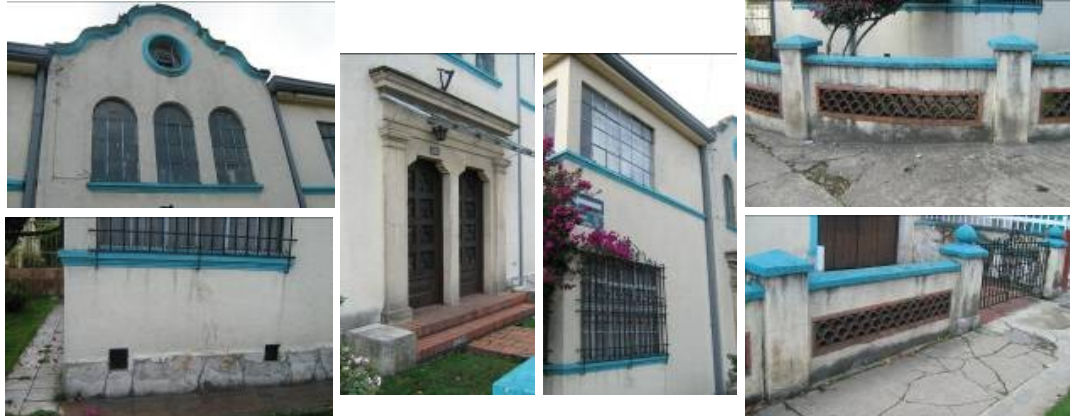
| ESTADO GRAL. CONSERVACIÓN | REGULAR | MODIFICACIONES VOLUMÉTRICAS EXTERIORES | NO PRESENTA |
| CERRAMIENTO ORIGINAL | MURO PAÑETE | GRIETAS | ANDEN |
| VOLADIZOS | CORNISAS | ESTADO DE ANDEN | MALO |
| MEDIDA APROX AVISO COMERCIAL | | ELEMENTOS DETERIORADOS | FACHADA/MURO EXTERIOR |

LA FACHADA Y EL MURO EXTERIOR PRESENTAN HUMEDAD EN DIFERENTES PUNTOS/
REQUIEREN PINTURA GENERAL

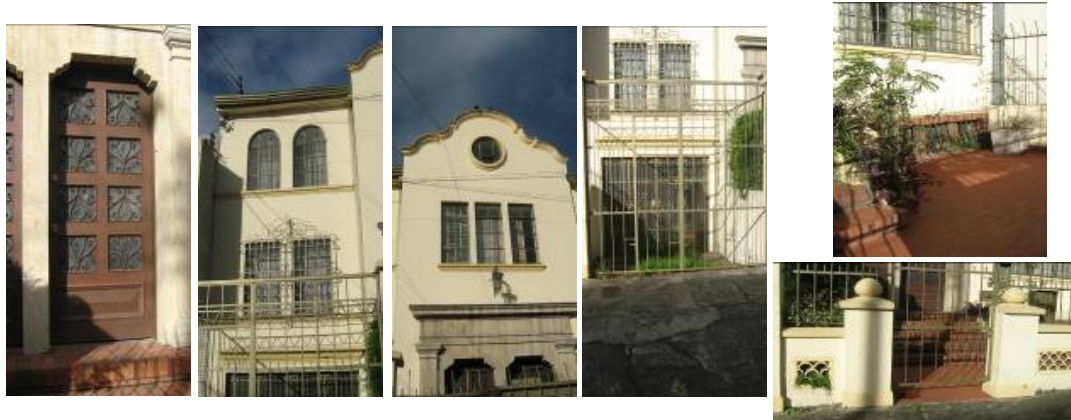
| ESTADO GRAL. CONSERVACIÓN | BUENO | MODIFICACIONES VOLUMÉTRICAS EXTERIORES | NO PRESENTA |
| MATERIAL FACHADA | PIEDRA | CONSTRUCCION EN ANTEJARDIN | NO PRESENTA |
| CERRAMIENTO ORIGINAL | MURO PIEDRA/REJA | GRIETAS | NO PRESENTA |
| REJA | METÁLICA/BUENA | AVANZADO DETERIORO | NO PRESENTA |
| MEDIDA APROX AVISO COMERCIAL | | ELEMENTOS DETERIORADOS | NINGUNO |

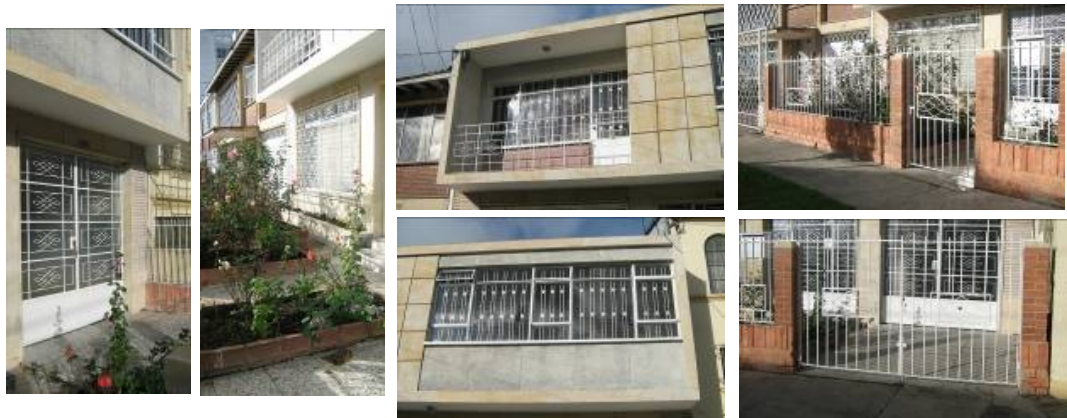
| ESTADO GRAL. CONSERVACIÓN | BUENO | MODIFICACIONES VOLUMÉTRICAS EXTERIORES | NO PRESENTA |
| MATERIAL FACHADA | PIEDRA/GRANIPLAST | CONSTRUCCION EN ANTEJARDIN | NO PRESENTA |
| CERRAMIENTO ORIGINAL | MURO LADRILLO/REJA | GRIETAS | NO PRESENTA |
| REJA | METÁLICA/BUENA | AVANZADO DETERIORO | NO PRESENTA |
| MEDIDA APROX AVISO COMERCIAL | | ELEMENTOS DETERIORADOS | NINGUNO |

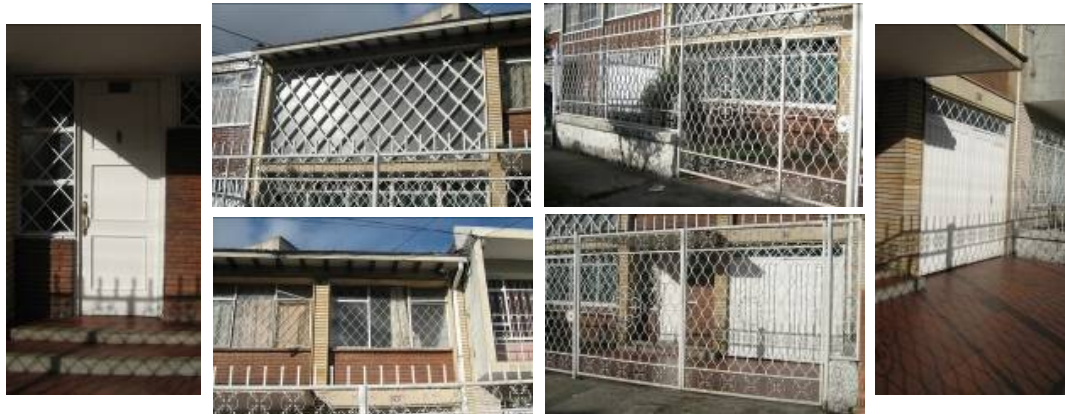
| ESTADO GRAL. CONSERVACIÓN | BUENO | MODIFICACIONES VOLUMETRICAS EXTERIORES | NO PRESENTA |
| MATERIAL FACHADA | LADRILLO/PIEDRA | CONSTRUCCION EN ANTEJARDIN | NO PRESENTA |
| CERRAMIENTO ORIGINAL | REJA | GRIETAS | NO PRESENTA |
| REJA | METÁLICA/BUENA | AVANZADO DETERIORO | NO PRESENTA |
| MEDIDA APROX AVISO COMERCIAL | | ELEMENTOS DETERIORADOS | NINGUNO |

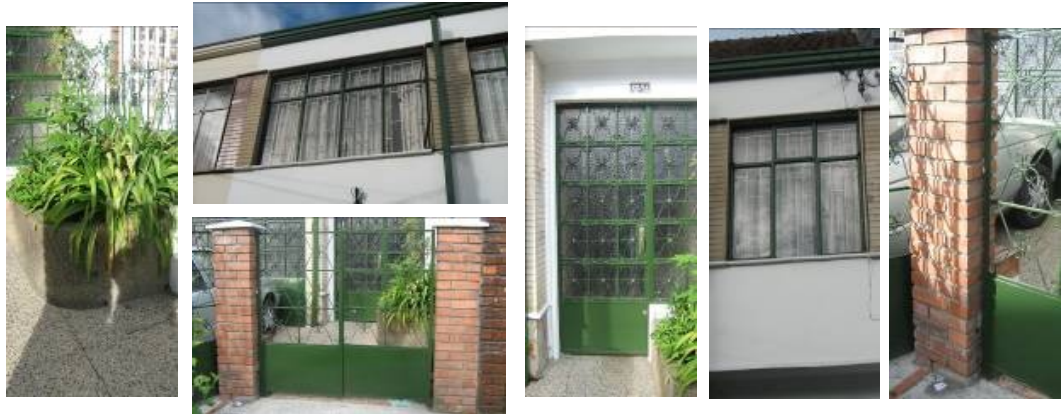
| ESTADO GRAL. CONSERVACIÓN | BUENO | MODIFICACIONES VOLUMETRICAS EXTERIORES | NO PRESENTA |
| MATERIAL FACHADA | CEMENTO/PINTURA/PIEDRA | CONSTRUCCION EN ANTEJARDIN | NO PRESENTA |
| CERRAMIENTO ORIGINAL | MURO LADRILLO/REJA | GRIETAS | NO PRESENTA |
| REJA | METÁLICA/BUENA | AVANZADO DETERIORO | NO PRESENTA |
| MEDIDA APROX AVISO COMERCIAL | | ELEMENTOS DETERIORADOS | NINGUNO |

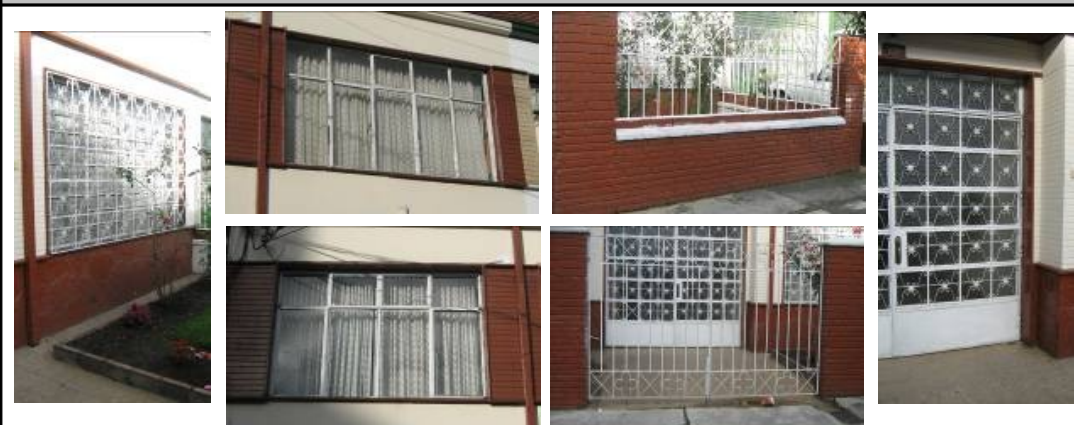
| ESTADO GRAL. CONSERVACIÓN | BUENO | MODIFICACIONES VOLUMÉTRICAS EXTERIORES | NO PRESENTA |
| MATERIAL FACHADA | CEMENTO/PINTURA/LADRILLO | CONSTRUCCION EN ANTEJARDIN | NO PRESENTA |
| CERRAMIENTO ORIGINAL | MURO LADRILLO/REJA | GRIETAS | NO PRESENTA |
| REJA | METÁLICA/BUENA | AVANZADO DETERIORO | NO PRESENTA |
| MEDIDA APROX AVISO COMERCIAL | | ELEMENTOS DETERIORADOS | NINGUNO |

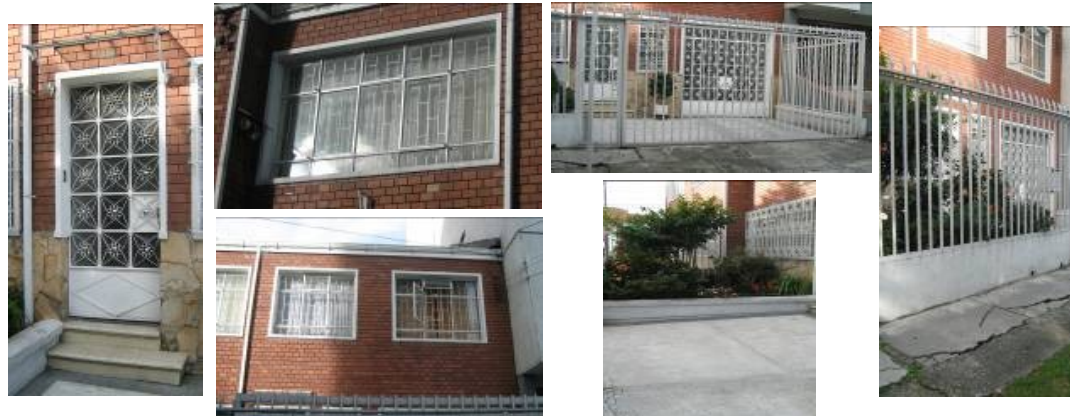
| VOLADIZOS | NO PRESENTA | ESTADO DE ANDEN | MALO |
| MEDIDA APROX AVISO COMERCIAL | | ELEMENTOS DETERIORADOS | ANDEN CUARTEADO |

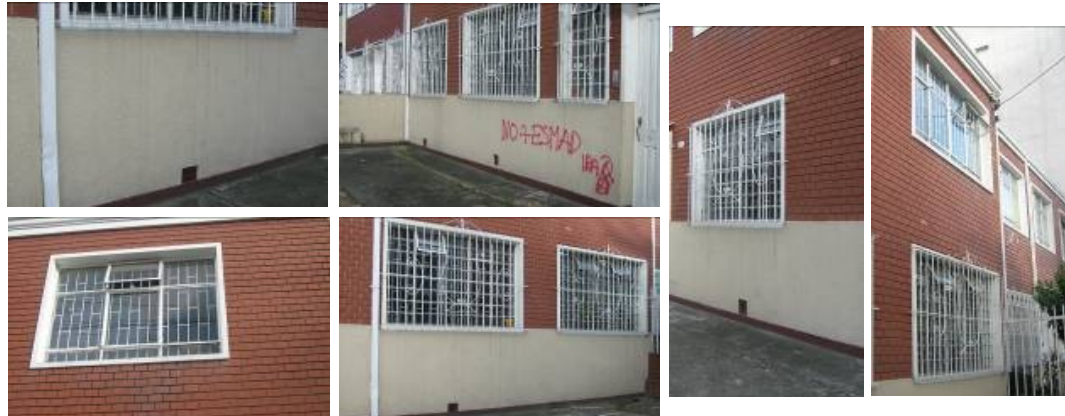
| MEDIDA APROX AVISO COMERCIAL | | ELEMENTOS DETERIORADOS | GRAFITTIS EN FACHADA |

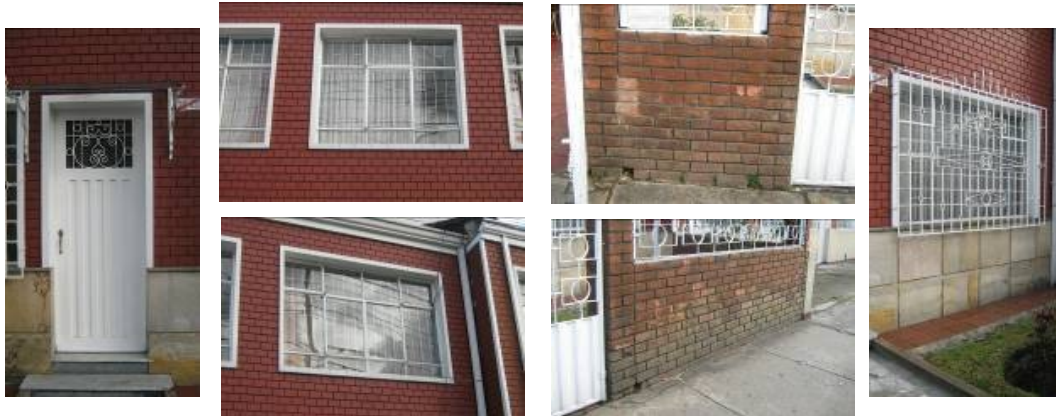
FICHA N° 7202-019-14 ACTUALIZACIÓN 30 de jul de 07 ACT ADM Dec. 606/ 21-Jul-01

| CERRAMIENTO ORIGINAL | MURO LADRILLO/REJA | GRIETAS | EN MURO EXTERIOR |
| MEDIDA APROX AVISO COMERCIAL | | ELEMENTOS DETERIORADOS | MURO EXTERIOR AGRIETADO |

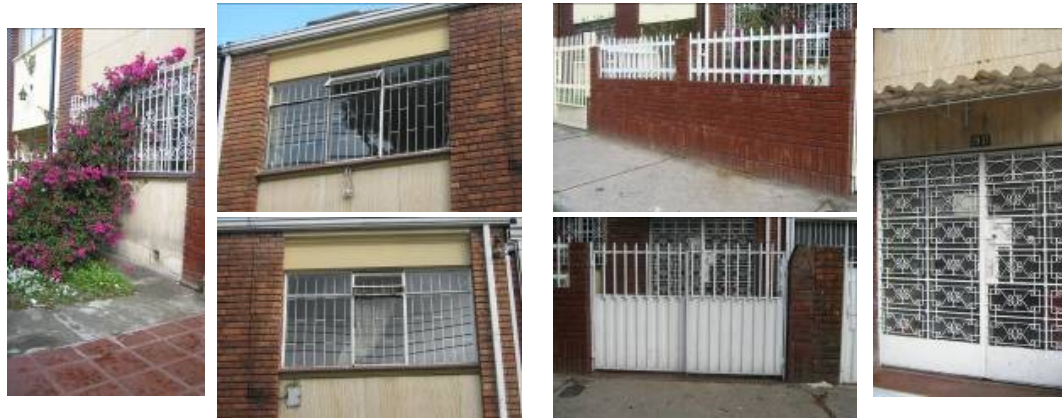
| FICHA N° | 7202-019-15 | ACTUALIZACIÓN | 30 de jul de 07 | ACT ADM | Dec. 606/ 21-Jul-01 |

| MEDIDA APROX AVISO COMERCIAL | | ELEMENTOS DETERIORADOS | MURO EXTERIOR |

MURO EXTERIOR LE FALTA PINTURA EN MENOR ESCALA

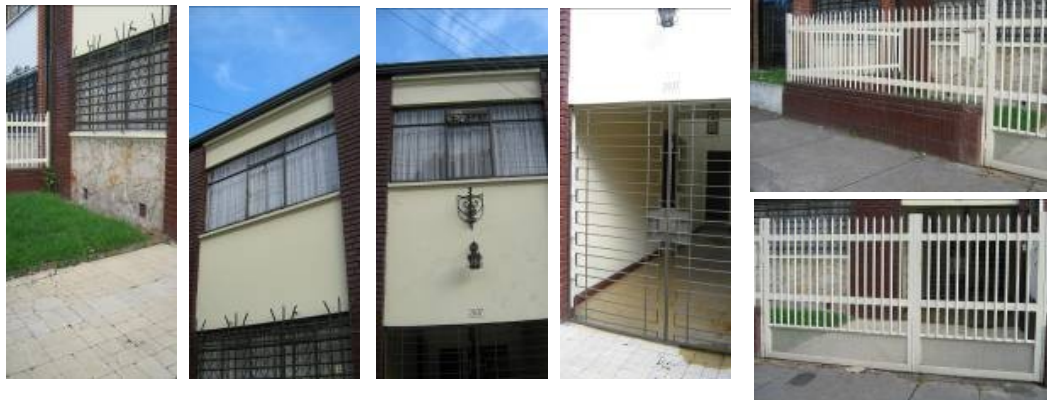
| MEDIDA APROX AVISO COMERCIAL | | ELEMENTOS DETERIORADOS | PISO ANTEJARDÍN CUARTEADO |

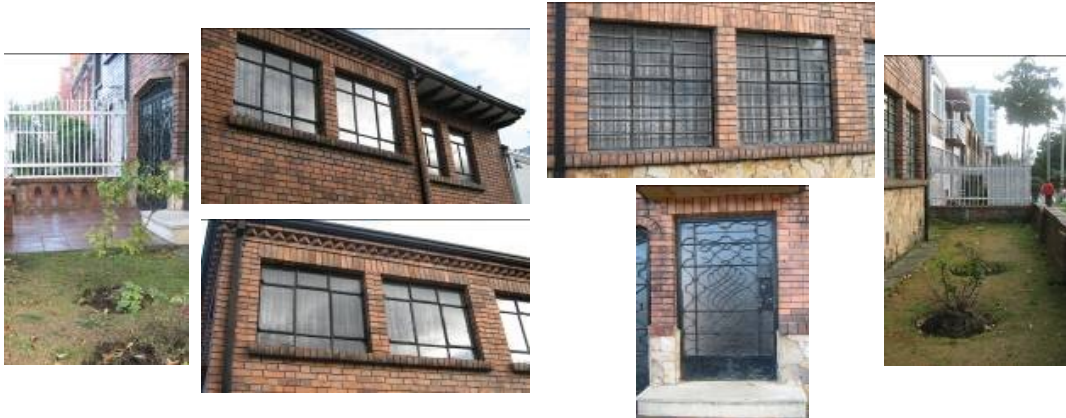
| MEDIDA APROX AVISO COMERCIAL | | ELEMENTOS DETERIORADOS | HUMEDAD EN VOLADIZOS |

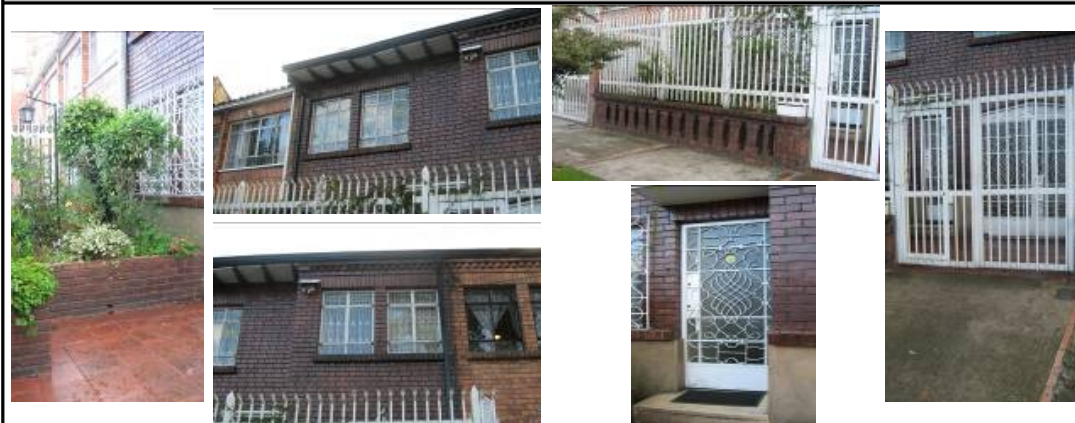
| MEDIDA APROX AVISO COMERCIAL | | ELEMENTOS DETERIORADOS | VOLADIZO |

VOLADIZO CON MADERA PANDEADA

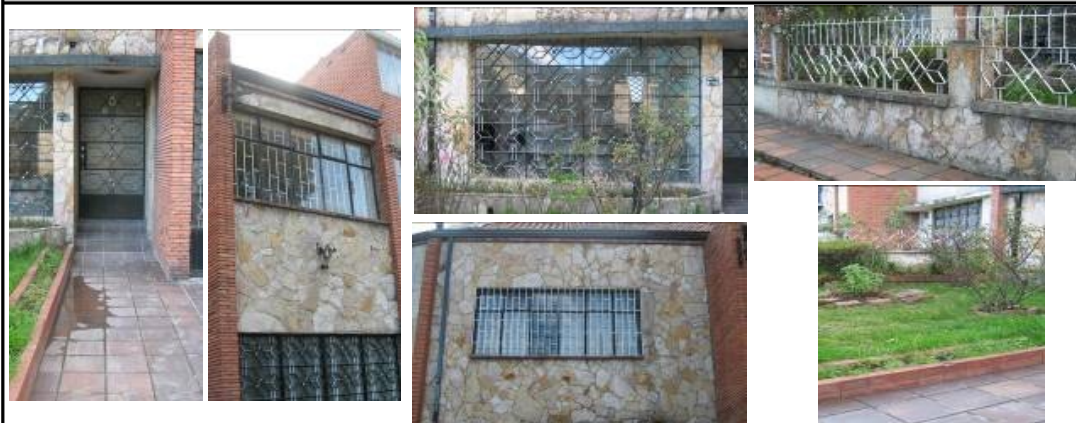
| MEDIDA APROX AVISO COMERCIAL | | ELEMENTOS DETERIORADOS | HUMEDAD MURO EXTERIOR |

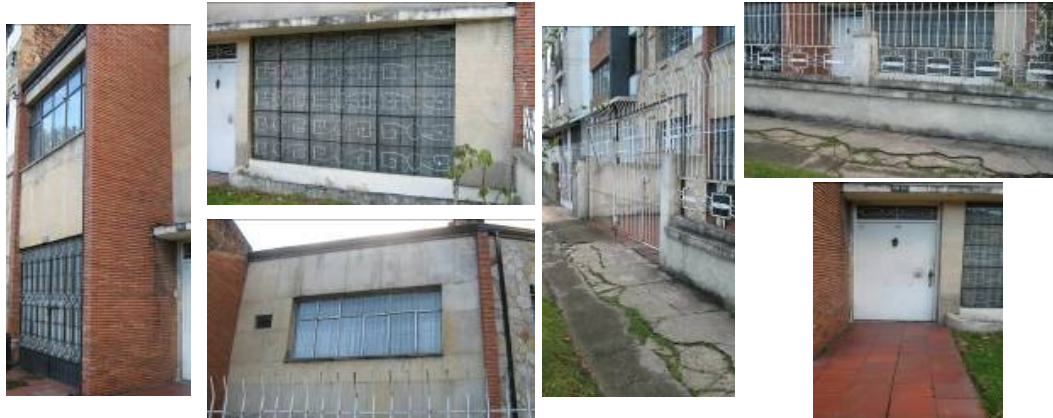
| CERRAMIENTO ORIGINAL | MURO PAÑETE/REJA | GRIETAS | EN ANDEN |
| MEDIDA APROX AVISO COMERCIAL | | ELEMENTOS DETERIORADOS | MURO EXTERIOR/VOLADIZOS |

EL MURO EXTERIOR Y LOS VOLADIZOS PRESENTAN HUMEDAD EN GRAN ESCALA / EL ANDEN SE ENCUENTRA BASTANTE DETERIORADO
