**BIENES DE INTERÉS CULTURAL INMUEBLE
PATRIMONIO ARQUITECTÓNICO Y URBANO
ALCALDÍA LOCAL DE TEUSAQUILLO**

ACTUALIZACIÓN: ALMA MATER. Convenio 005 de 2006

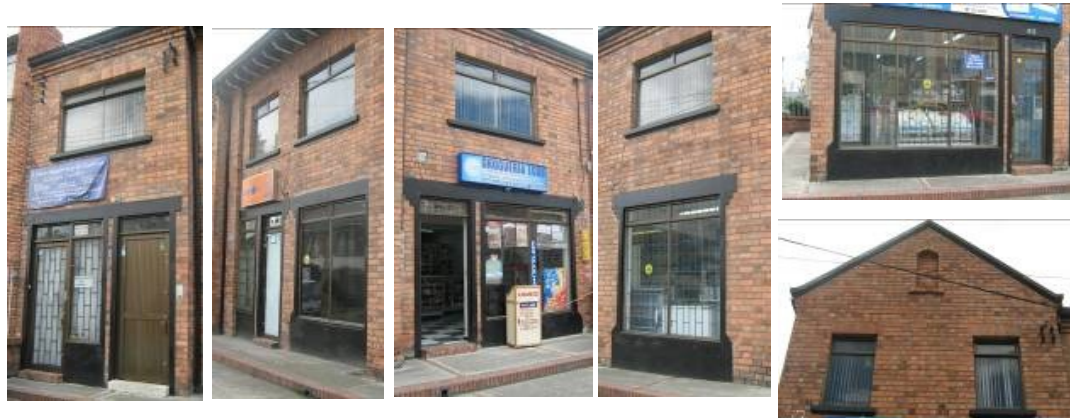
ESTADO GRAL. CONSERVACIÓN	BUENO	MODIFICACIONES VOLUMETRICAS EXTERIORES	NO PRESENTA
MATERIAL FACHADA	LADRILLO	CONSTRUCCION EN ANTEJARDIN	NO PRESENTA
FACHADA LONGITUD APROX	25 METROS	ANTEJARDIN TIPOLOGICO	NO PRESENTA
CUBIERTA/TECHO	TEJA BARRO	RETROCESO EN FACHADA	NO PRESENTA
VENTANERIA	ORIGINAL/METÁLICA/BUENA	ANTENAS	PRESENTA/1
CERRAMIENTO ORIGINAL	NO PRESENTA	GRIETAS	NO PRESENTA
REJA	NO PRESENTA	AVANZADO DETERIORO	NO PRESENTA
VOLADIZOS	PARTES CUBIERTA/0,35M	ESTADO DE ANDEN	REGULAR
AVISO COMERCIAL	4	FRANJA AMBIENTAL	NO PRESENTA
MEDIDA APROX AVISO COMERCIAL	PROM. 1,60 X 0,70 M	ELEMENTOS DETERIORADOS	NINGUNO

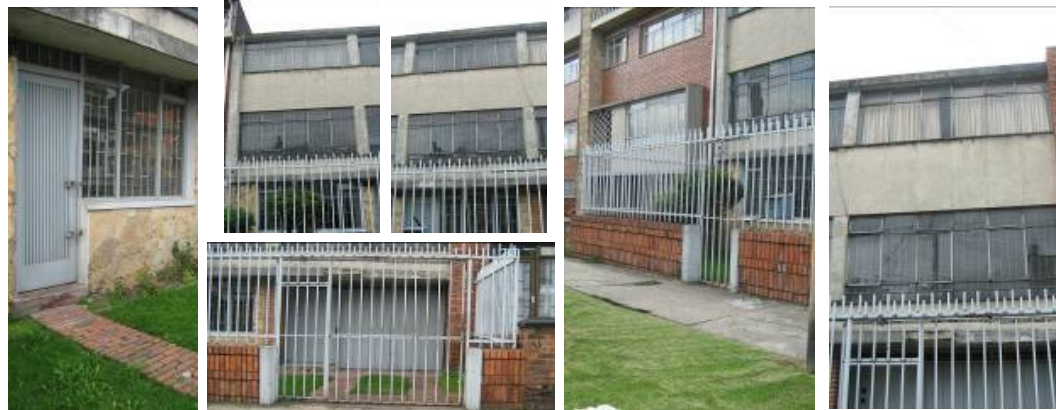
ESTADO GRAL. CONSERVACIÓN	REGULAR	MODIFICACIONES VOLUMETRICAS EXTERIORES	NO PRESENTA
MATERIAL FACHADA	GRANIPLAST	CONSTRUCCION EN ANTEJARDIN	NO PRESENTA
FACHADA LONGITUD APROX	18 METROS	ANTEJARDIN TIPOLOGICO	PRESENTA/VERDE
CUBIERTA/TECHO	NO SE VISUALIZA	RETROCESO EN FACHADA	NO PRESENTA
VENTANERIA	ORIGINAL/METÁLICA/BUENA	ANTENAS	PRESENTA/1
CERRAMIENTO ORIGINAL	MURO LADRILLO/REJA	GRIETAS	EN VOLADIZOS
REJA	METÁLICA/BUENA	AVANZADO DETERIORO	NO PRESENTA
VOLADIZOS	PUERTAS ACCESO/0,30M	ESTADO DE ANDEN	REGULAR
AVISO COMERCIAL	NO PRESENTA	FRANJA AMBIENTAL	PRESENTA/REGULAR
MEDIDA APROX AVISO COMERCIAL		ELEMENTOS DETERIORADOS	LIMPIEZA Y PINTURA FACHADA

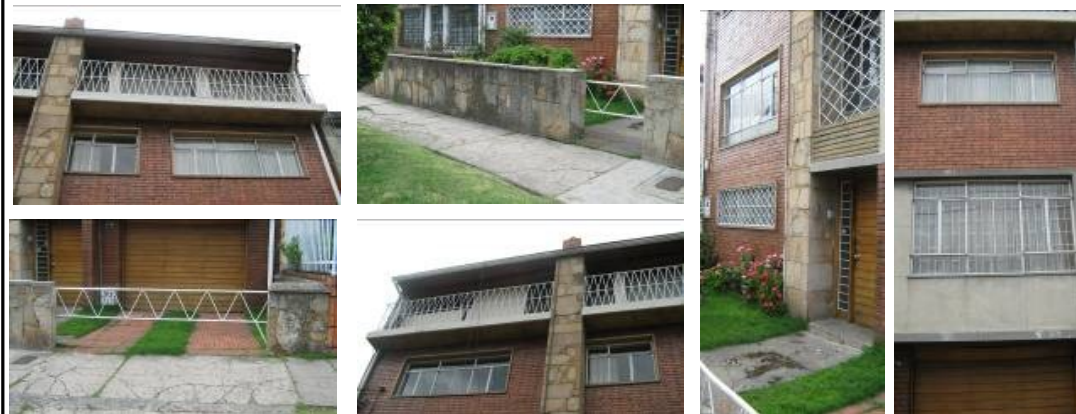
ESTADO GRAL. CONSERVACIÓN	BUENO	MODIFICACIONES VOLUMETRICAS EXTERIORES	NO PRESENTA
MATERIAL FACHADA	LADRILLO/PIEDRA/GRANIPLAST	CONSTRUCCION EN ANTEJARDIN	NO PRESENTA
FACHADA LONGITUD APROX	18 METROS	ANTEJARDIN TIPOLOGICO	PRESENTA/MIXTO
CUBIERTA/TECHO	NO SE VISUALIZA	RETROCESO EN FACHADA	NO PRESENTA
VENTANERIA	ORIGINAL/METÁLICA/BUENA	ANTENAS	NO PRESENTA
CERRAMIENTO ORIGINAL	MURO PIEDRA	GRIETAS	NO PRESENTA
REJA	BARANDA/BUENA	AVANZADO DETERIORO	NO PRESENTA
VOLADIZOS	CUBIERTA/1er.y 2 PISOS/0,50M	ESTADO DE ANDEN	REGULAR
AVISO COMERCIAL	NO PRESENTA	FRANJA AMBIENTAL	PRESENTA/REGULAR
MEDIDA APROX AVISO COMERCIAL		ELEMENTOS DETERIORADOS	ANDEN/VOLADIZOS

VOLADIZOS LES FALTA LIMPIEZA Y ALGO DE PINTURA/ ANDEN CUARTEADO

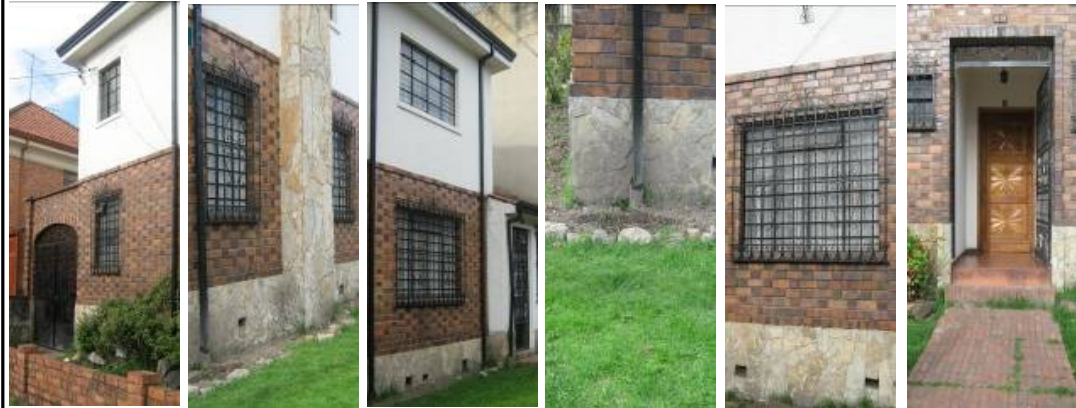
ESTADO GRAL. CONSERVACIÓN	EXCELENTE	MODIFICACIONES VOLUMÉTRICAS EXTERIORES	NO PRESENTA
MATERIAL FACHADA	CEMENTO/PINTURA/LADRILLO	CONSTRUCCIÓN EN ANTEJARDIN	NO PRESENTA
FACHADA LONGITUD APROX	23 METROS	ANTEJARDIN TIPOLOGICO	PRESENTA/VERDE
CUBIERTA/TECHO	TEJA BARRO	RETROCESO EN FACHADA	NO PRESENTA
VENTANERIA	ORIGINAL/METÁLICA/BUENA	ANTENAS	NO PRESENTA
CERRAMIENTO ORIGINAL	MURO LADRILLO BAJITO	GRIETAS	NO PRESENTA
REJA	NO PRESENTA	AVANZADO DETERIORO	NO PRESENTA
VOLADIZOS	CUBIERTA/0,15M	ESTADO DE ANDEN	REGULAR
AVISO COMERCIAL	NO PRESENTA	FRANJA AMBIENTAL	PRESENTA/REGULAR
MEDIDA APROX AVISO COMERCIAL		ELEMENTOS DETERIORADOS	LIMPIEZA 1er. PISO

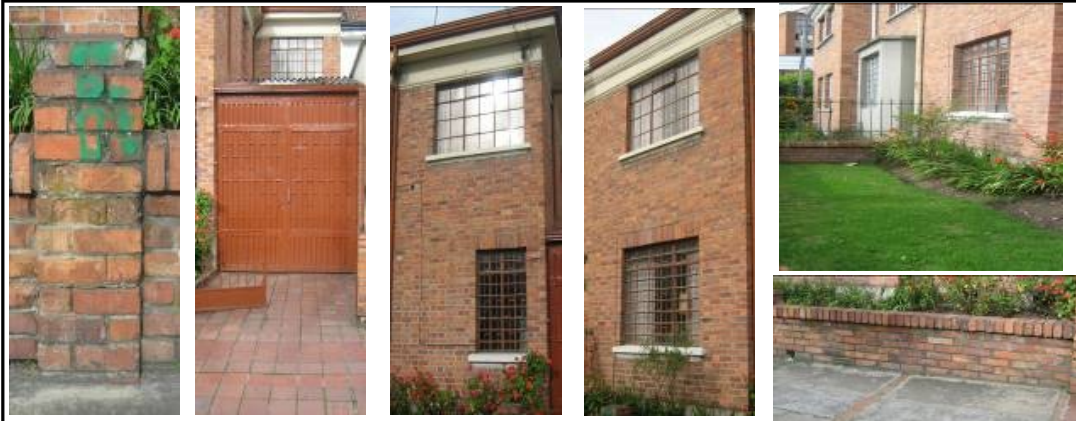
ESTADO GRAL. CONSERVACIÓN	BUENO	MODIFICACIONES VOLUMETRICAS EXTERIORES	RETROCESO CON FACHADA
MATERIAL FACHADA	LADRILLO	CONSTRUCCION EN ANTEJARDIN	CERRAMIENTO GARAJE
FACHADA LONGITUD APROX	17 METROS	ANTEJARDIN TIPOLOGICO	PRESENTA/VERDE
CUBIERTA/TECHO	TEJA BARRO	RETROCESO EN FACHADA	NO PRESENTA
VENTANERIA	ORIGINAL/METÁLICA/BUENA	ANTENAS	NO PRESENTA
CERRAMIENTO ORIGINAL	MURO LADRILLO BAJITO	GRIETAS	NO PRESENTA
REJA	METÁLICA/BUENA	AVANZADO DETERIORO	NO PRESENTA
VOLADIZOS	CUBIERTA/0,20M	ESTADO DE ANDEN	BUENO
AVISO COMERCIAL	NO PRESENTA	FRANJA AMBIENTAL	PRESENTA/BUENO
MEDIDA APROX AVISO COMERCIAL		ELEMENTOS DETERIORADOS	PINTURA MURO EXTERIOR

FALTA RETOCAR LACADO DE MURO EXTERIOR/ GRAFITTI

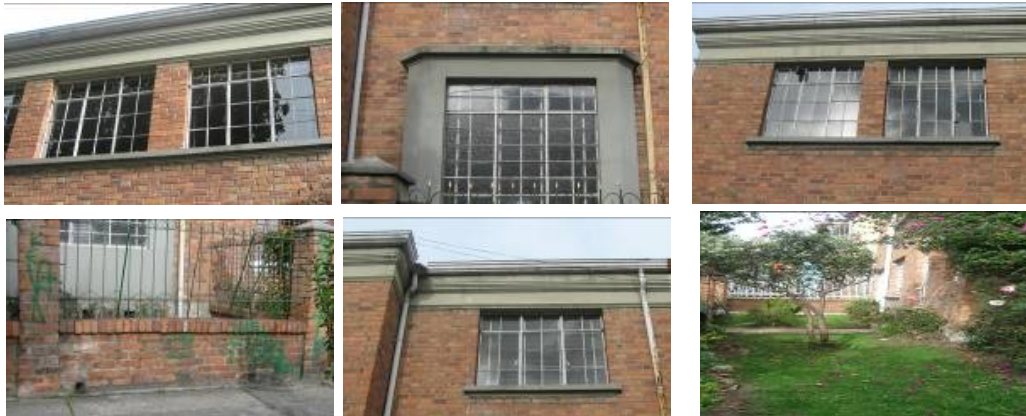
ESTADO GRAL. CONSERVACIÓN	REGULAR	MODIFICACIONES VOLUMETRICAS EXTERIORES	NO PRESENTA
MATERIAL FACHADA	LADRILLO	CONSTRUCCION EN ANTEJARDIN	NO PRESENTA
FACHADA LONGITUD APROX	26 METROS	ANTEJARDIN TIPOLOGICO	PRESENTA/VERDE
CUBIERTA/ TECHO	TEJA BARRO	RETROCESO EN FACHADA	NO PRESENTA
VENTANERIA	ORIGINAL/METÁLICA/BUENA	ANTENAS	NO PRESENTA
CERRAMIENTO ORIGINAL	MURO LADRILLO/REJA	GRIETAS	NO PRESENTA
REJA	METÁLICA/BUENA	AVANZADO DETERIORO	NO PRESENTA
VOLADIZOS	CORNISAS CUBIERTA	ESTADO DE ANDEN	REGULAR
AVISO COMERCIAL	NO PRESENTA	FRANJA AMBIENTAL	PRESENTA/BUENO
MEDIDA APROX AVISO COMERCIAL		ELEMENTOS DETERIORADOS	MURO EXTERIOR

LE FALTAS PINTURA EN MENOR ESCALA A MURO EXTERIOR/ GRAFITIS

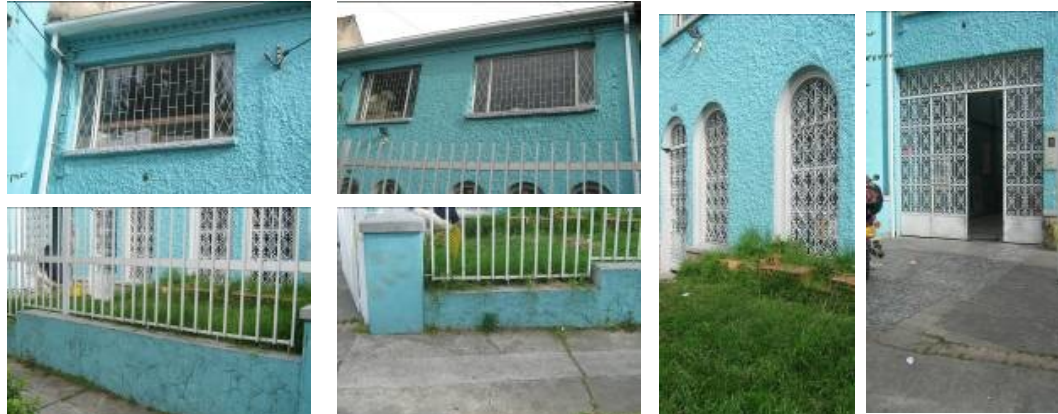
ESTADO GRAL. CONSERVACIÓN	BUENO	MODIFICACIONES VOLUMETRICAS EXTERIORES	NO PRESENTA
MATERIAL FACHADA	CEMENTO/PINTURA	CONSTRUCCION EN ANTEJARDIN	NO PRESENTA
FACHADA LONGITUD APROX	13 METROS	ANTEJARDIN TIPOLOGICO	PRESENTA/VERDE/MALO
CUBIERTA/TECHO	TEJA BARRO	RETROCESO EN FACHADA	NO PRESENTA
VENTANERIA	ORIGINAL/METÁLICA/BUENA	ANTENAS	NO PRESENTA
CERRAMIENTO ORIGINAL	MURO PAÑETE/REJA	GRIETAS	NO PRESENTA
REJA	METÁLICA/BUENA	AVANZADO DETERIORO	NO PRESENTA
VOLADIZOS	CANALES	ESTADO DE ANDEN	REGULAR
AVISO COMERCIAL	NO PRESENTA	FRANJA AMBIENTAL	PRESENTA/BUENO
MEDIDA APROX AVISO COMERCIAL		ELEMENTOS DETERIORADOS	MURO EXTERIOR

FALTA PINTURA EN MURO EXTERIOR / AL PASTO DEL JARDÍN LE FALTA PODA

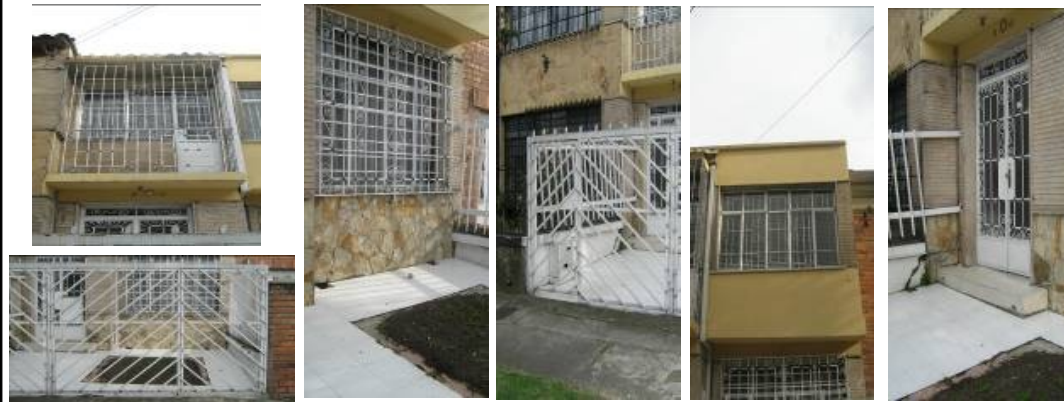
ESTADO GRAL. CONSERVACIÓN	BUENO	MODIFICACIONES VOLUMETRICAS EXTERIORES	NO PRESENTA
MATERIAL FACHADA	CEMENTO/PINTURA/PIEDRA	CONSTRUCCION EN ANTEJARDIN	NO PRESENTA
FACHADA LONGITUD APROX	12 METROS	ANTEJARDIN TIPOLOGICO	PRESENTA/MIXTO
CUBIERTA/TECHO	NO SE VISUALIZA	RETROCESO EN FACHADA	NO PRESENTA
VENTANERIA	ORIGINAL/METÁLICA/BUENA	ANTENAS	NO PRESENTA
CERRAMIENTO ORIGINAL	REJA	GRIETAS	NO PRESENTA
REJA	METÁLICA/BUENA	AVANZADO DETERIORO	NO PRESENTA
VOLADIZOS	PUERTA PPAL./TEJA CUBIERTA	ESTADO DE ANDEN	MALO
AVISO COMERCIAL	NO PRESENTA	FRANJA AMBIENTAL	PRESENTA/MALO
MEDIDA APROX AVISO COMERCIAL		ELEMENTOS DETERIORADOS	ANDEN

LA CUBIERTA PRESENTA UNAS TEJAS EN ALGUNAS PARTES A MANERA DE VOLADIZO

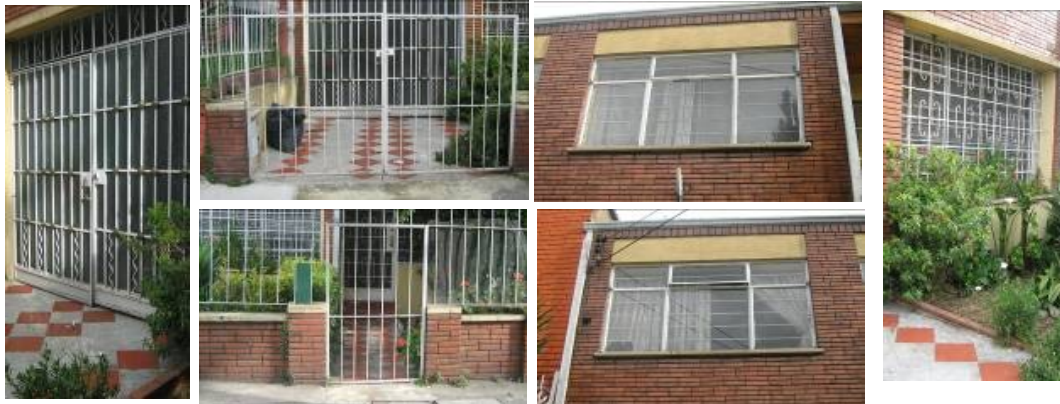
ESTADO GRAL. CONSERVACIÓN	BUENO	MODIFICACIONES VOLUMETRICAS EXTERIORES	NO PRESENTA
MATERIAL FACHADA	LADRILLO/PIEDRA	CONSTRUCCION EN ANTEJARDIN	NO PRESENTA
FACHADA LONGITUD APROX	11 METROS	ANTEJARDIN TIPOLOGICO	PRESENTA/VERDE
CUBIERTA/TECHO	TEJA BARRO	RETROCESO EN FACHADA	NO PRESENTA
VENTANERIA	ORIGINAL/METÁLICA/BUENA	ANTENAS	NO PRESENTA
CERRAMIENTO ORIGINAL	MURO LADRILLO/REJA	GRIETAS	NO PRESENTA
REJA	METÁLICA/BUENA	AVANZADO DETERIORO	NO PRESENTA
VOLADIZOS	NO PRESENTA	ESTADO DE ANDEN	REGULAR
AVISO COMERCIAL	NO PRESENTA	FRANJA AMBIENTAL	PRESENTA/BUENO
MEDIDA APROX AVISO COMERCIAL		ELEMENTOS DETERIORADOS	NINGUNO

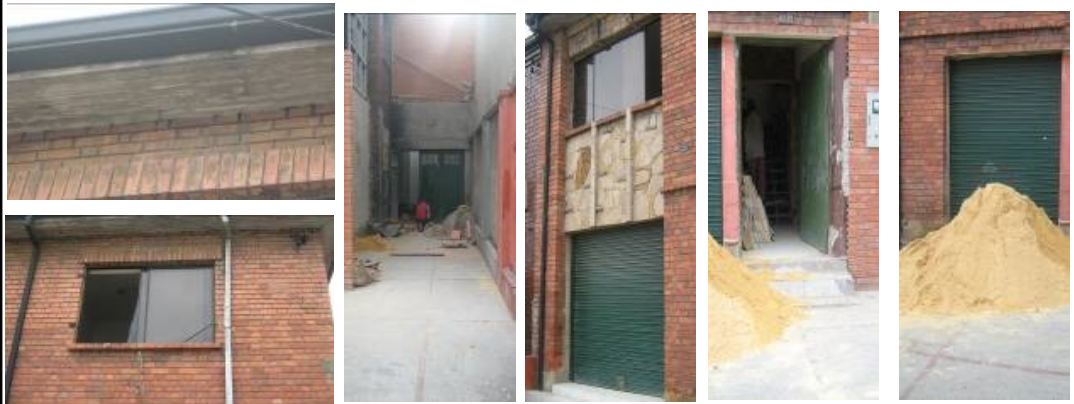
ESTADO GRAL. CONSERVACIÓN	REGULAR	MODIFICACIONES VOLUMÉTRICAS EXTERIORES	NO PRESENTA
MATERIAL FACHADA	LADRILLO/PIEDRA	CONSTRUCCION EN ANTEJARDIN	NO PRESENTA
FACHADA LONGITUD APROX	16 METROS	ANTEJARDIN TIPOLOGICO	PRESENTA/DURO
CUBIERTA/TECHO	TEJA BARRO	RETROCESO EN FACHADA	PRESENTA/3 M
VENTANERIA	ORIGINAL/METÁLICA/BUENA	ANTENAS	NO PRESENTA
CERRAMIENTO ORIGINAL	NO PRESENTA	GRIETAS	NO PRESENTA
REJA	NO PRESENTA	AVANZADO DETERIORO	NO PRESENTA
VOLADIZOS	CUBIERTA/0,40M	ESTADO DE ANDEN	REGULAR
AVISO COMERCIAL	NO PRESENTA	FRANJA AMBIENTAL	NO PRESENTA
MEDIDA APROX AVISO COMERCIAL		ELEMENTOS DETERIORADOS

EL PREDIO SE ENCUENTRA EN OBRA ACTUALMENTE / RESTAURACIÓN TOTAL

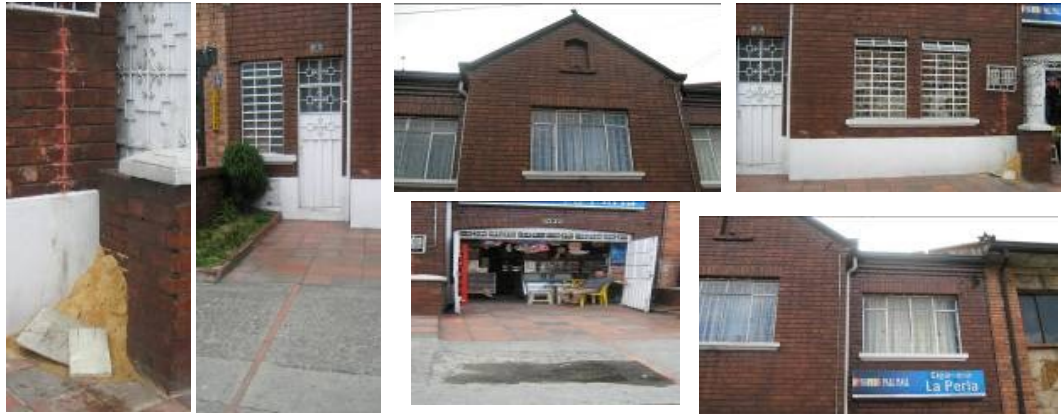
ESTADO GRAL. CONSERVACIÓN	BUENO	MODIFICACIONES VOLUMETRICAS EXTERIORES	NO PRESENTA
MATERIAL FACHADA	LADRILLO	CONSTRUCCION EN ANTEJARDIN	NO PRESENTA
FACHADA LONGITUD APROX	15 METROS	ANTEJARDIN TIPOLOGICO	PRESENTA/MIXTO
CUBIERTA/TECHO	TEJA BARRO	RETROCESO EN FACHADA	NO PRESENTA
VENTANERIA	ORIGINAL/METÁLICA/BUENA	ANTENAS	NO PRESENTA
CERRAMIENTO ORIGINAL	NO PRESENTA	GRIETAS	NO PRESENTA
REJA	NO PRESENTA	AVANZADO DETERIORO	NO PRESENTA
VOLADIZOS	NO PRESENTA	ESTADO DE ANDEN	REGULAR
AVISO COMERCIAL	NO PRESENTA	FRANJA AMBIENTAL	NO PRESENTA
MEDIDA APROX AVISO COMERCIAL		ELEMENTOS DETERIORADOS	PINTURA LADRILLOS FACHADA
