**BIENES DE INTERÉS CULTURAL INMUEBLE
PATRIMONIO ARQUITECTÓNICO Y URBANO
ALCALDÍA LOCAL DE TEUSAQUILLO**

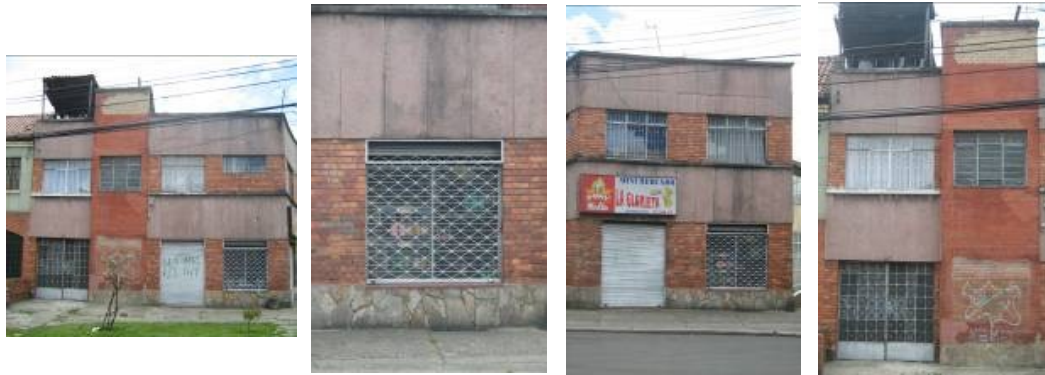
ESTADO GRAL. CONSERVACIÓN	REGULAR	MODIFICACIONES VOLUMÉTRICAS EXTERIORES	NO PRESENTA
MATERIAL FACHADA	GRANIPLAST/LADRILLO/REGULAR	CONSTRUCCION EN ANTEJARDIN	NO PRESENTA
FACHADA LONGITUD APROX	14 METROS	ANTEJARDIN TIPOLOGICO	PRESENTA/DURO
CUBIERTA/TECHO	NO SE VISUALIZA	RETROCESO EN FACHADA	NO PRESENTA
VENTANERIA	METÁLICA/REGULAR	ANTENAS	NO PRESENTA
CERRAMIENTO ORIGINAL	NO PRESENTA	GRIETAS	SI PRESENTA
REJA	NO PRESENTA	AVANZADO DETERIORO	NO PRESENTA
VOLADIZOS	NO PRESENTA	ESTADO DE ANDEN	REGULAR
AVISO COMERCIAL	SI PRESENTA	FRANJA AMBIENTAL	PRESENTA/BUENO
MEDIDA APROX AVISO COMERCIAL	2X1 METROS PROM.	ELEMENTOS DETERIORADOS	FACHADA/VENTANERIA

FACHADA SUCIA CON MANCHAS DE HUMEDAD BASTANTE DETERIORADA CON GRAFITIS
VENTANERIA DETERIORADA

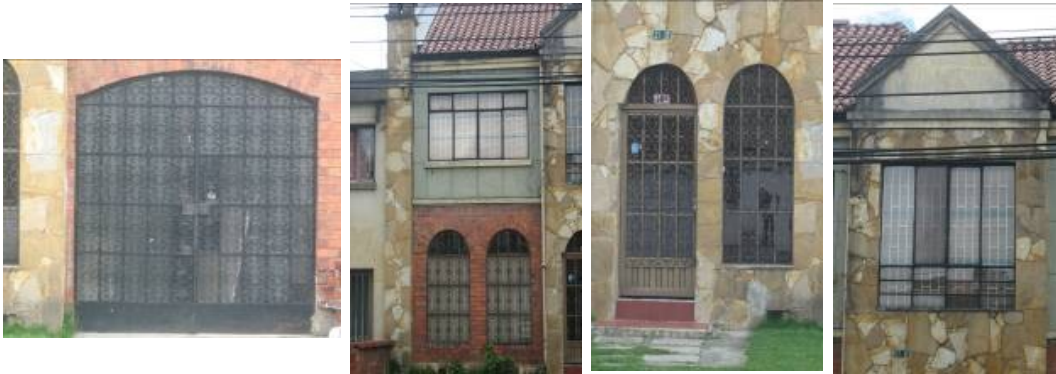
ESTADO GRAL. CONSERVACIÓN	REGULAR	MODIFICACIONES VOLUMÉTRICAS EXTERIORES	NO PRESENTA
MATERIAL FACHADA	GRANIPLAST/LADRILLO/REGULAR	CONSTRUCCION EN ANTEJARDIN	NO PRESENTA
FACHADA LONGITUD APROX	8 METROS	ANTEJARDIN TIPOLOGICO	PRESENTA/VERDE/REGULAR
CUBIERTA/TECHO	TEJA BARRO/BUENA	RETROCESO EN FACHADA	NO PRESENTA
VENTANERIA	METÁLICA/REGULAR	ANTENAS	NO PRESENTA
CERRAMIENTO ORIGINAL	NO PRESENTA	GRIETAS	NO PRESENTA
REJA	NO PRESENTA	AVANZADO DETERIORO	NO PRESENTA
VOLADIZOS	NO PRESENTA	ESTADO DE ANDEN	MALO
AVISO COMERCIAL	NO PRESENTA	FRANJA AMBIENTAL	PRESENTA/REGULAR
MEDIDA APROX AVISO COMERCIAL	NO PRESENTA	ELEMENTOS DETERIORADOS	FACHADA

FACHADA SUCIA CON HUMEDAD/ANTEJARDIN DESCUIDADO

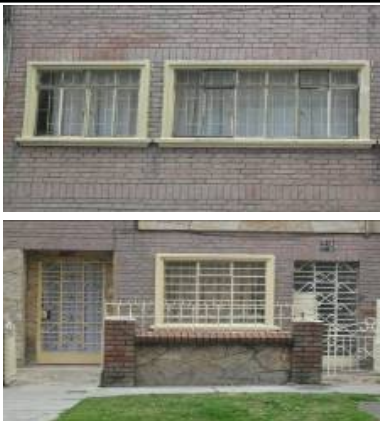
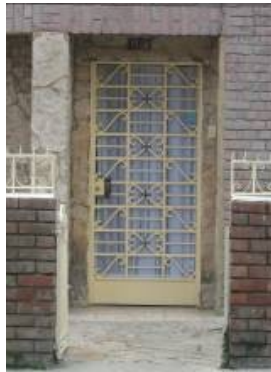
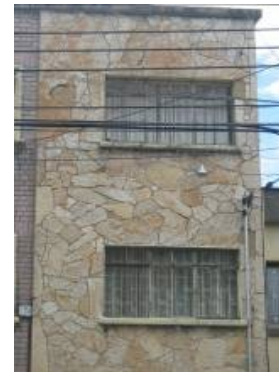
ESTADO GRAL. CONSERVACIÓN	REGULAR	MODIFICACIONES VOLUMETRICAS EXTERIORES	NO PRESENTA
MATERIAL FACHADA	LADRILLO/PIEDRA/REGULAR	CONSTRUCCION EN ANTEJARDIN	NO PRESENTA
FACHADA LONGITUD APROX	10 METROS	ANTEJARDIN TIPOLOGICO	PRESENTA/DURO/REGULAR
CUBIERTA/TECHO	NO SE VISUALIZA	RETROCESO EN FACHADA	NO PRESENTA
VENTANERIA	METÁLICA/REGULAR	ANTENAS	NO PRESENTA
CERRAMIENTO ORIGINAL	MURO LADRILLO/REJA/BUENO	GRIETAS	NO PRESENTA
REJA	METÁLICA/BUENA	AVANZADO DETERIORO	NO PRESENTA
VOLADIZOS	NO PRESENTA	ESTADO DE ANDEN	BUENO
AVISO COMERCIAL	NO PRESENTA	FRANJA AMBIENTAL	PRESENTA/BUENO
MEDIDA APROX AVISO COMERCIAL	NO PRESENTA	ELEMENTOS DETERIORADOS	FACHADA

FACHADA PRESENTA DETERIORO EN PINTURA

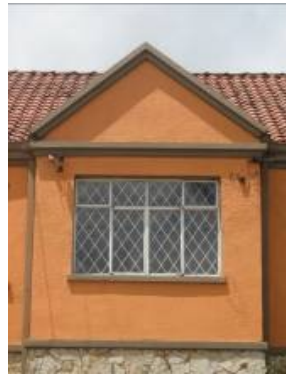
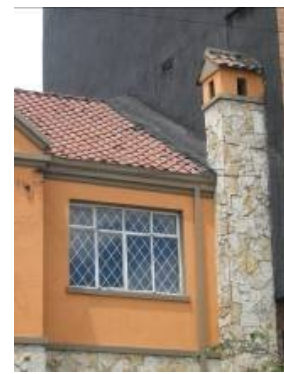
ESTADO GRAL. CONSERVACIÓN	BUENO	MODIFICACIONES VOLUMÉTRICAS EXTERIORES	NO PRESENTA
MATERIAL FACHADA	GRANIPLAST/PIEDRA/BUENO	CONSTRUCCION EN ANTEJARDIN	NO PRESENTA
FACHADA LONGITUD APROX	8 METROS	ANTEJARDIN TIPOLOGICO	PRESENTA/VERDE/BUENO
CUBIERTA/TECHO	TEJA BARRO/BUENO	RETROCESO EN FACHADA	NO PRESENTA
VENTANERIA	METÁLICA/BUENA	ANTENAS	NO PRESENTA
CERRAMIENTO ORIGINAL	MURO LADRILLO/BUENO	GRIETAS	NO PRESENTA
REJA	NO PRESENTA	AVANZADO DETERIORO	NO PRESENTA
VOLADIZOS	NO PRESENTA	ESTADO DE ANDEN	BUENO
AVISO COMERCIAL	NO PRESENTA	FRANJA AMBIENTAL	PRESENTA/BUENO
MEDIDA APROX AVISO COMERCIAL	NO PRESENTA	ELEMENTOS DETERIORADOS

BUEN ESTADO DE CONSERVACION

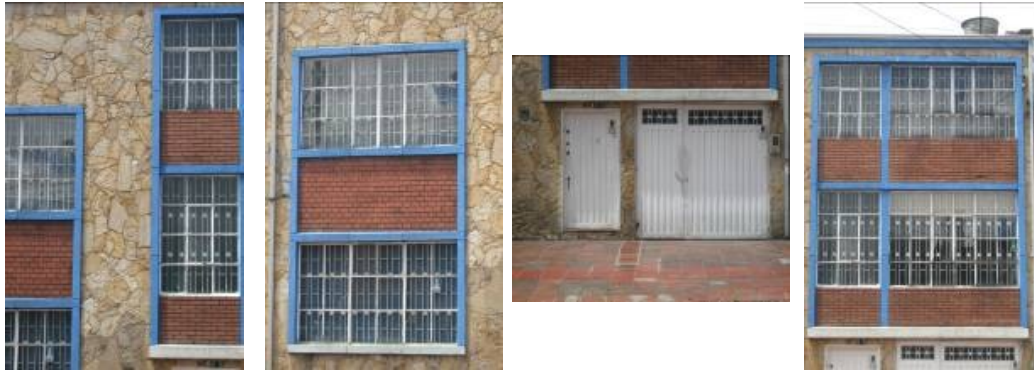
ESTADO GRAL. CONSERVACIÓN	BUENO	MODIFICACIONES VOLUMETRICAS EXTERIORES	NO PRESENTA
MATERIAL FACHADA	PIEDRA/BIUENO	CONSTRUCCION EN ANTEJARDIN	NO PRESENTA
FACHADA LONGITUD APROX	8 METROS	ANTEJARDIN TIPOLOGICO	PRESENTA/DURO/BUENO
CUBIERTA/TECHO	NO SE VISUALIZA	RETROCESO EN FACHADA	NO PRESENTA
VENTANERIA	METÁLICA/REGULAR	ANTENAS	NO PRESENTA
CERRAMIENTO ORIGINAL	NO PRESENTA	GRIETAS	NO PRESENTA
REJA	NO PRESENTA	AVANZADO DETERIORO	NO PRESENTA
VOLADIZOS	NO PRESENTA	ESTADO DE ANDEN	REGULAR
AVISO COMERCIAL	NO PRESENTA	FRANJA AMBIENTAL	NO PRESENTA
MEDIDA APROX AVISO COMERCIAL	NO PRESENTA	ELEMENTOS DETERIORADOS	VENTANERIA

FACHADA SUCIA/VENTANERIA OXIDADA

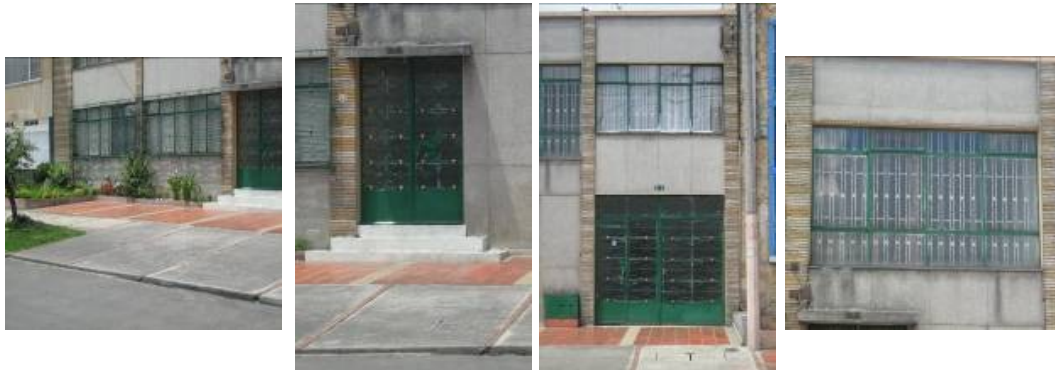
ESTADO GRAL. CONSERVACIÓN	REGULAR	MODIFICACIONES VOLUMETRICAS EXTERIORES	NO PRESENTA
MATERIAL FACHADA	GRANIPLAST/PIEDRA/REGULAR	CONSTRUCCION EN ANTEJARDIN	NO PRESENTA
FACHADA LONGITUD APROX	14 METROS	ANTEJARDIN TIPOLOGICO	PRESENTA/MIXTO/BUENO
CUBIERTA/TECHO	NO SE VISUALIZA	RETROCESO EN FACHADA	NO PRESENTA
VENTANERIA	METÁLICA/REGULAR	ANTENAS	NO PRESENTA
CERRAMIENTO ORIGINAL	NO PRESENTA	GRIETAS	NO PRESENTA
REJA	NO PRESENTA	AVANZADO DETERIORO	NO PRESENTA
VOLADIZOS	NO PRESENTA	ESTADO DE ANDEN	BUENO
AVISO COMERCIAL	NO PRESENTA	FRANJA AMBIENTAL	PRESENTA/MIXTO/BUENO
MEDIDA APROX AVISO COMERCIAL	NO PRESENTA	ELEMENTOS DETERIORADOS	FACHADA/VENTANERIA

MANCHAS DE HUMEDAD EN FACHADA/VENTANERIA DETERIORADA

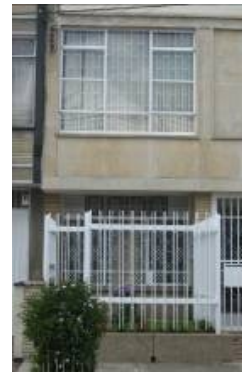
ESTADO GRAL. CONSERVACIÓN	BUENO	MODIFICACIONES VOLUMETRICAS EXTERIORES	NO PRESENTA
MATERIAL FACHADA	PIEDRA/BUENA	CONSTRUCCION EN ANTEJARDIN	NO PRESENTA
FACHADA LONGITUD APROX	10 METROS	ANTEJARDIN TIPOLOGICO	PRESENTA/VERDE/BUENO
CUBIERTA/TECHO	NO SE VISUALIZA	RETROCESO EN FACHADA	NO PRESENTA
VENTANERIA	METÁLICA/BUENA	ANTENAS	NO PRESENTA
CERRAMIENTO ORIGINAL	MURO LADRILLO/REJA/BUENO	GRIETAS	NO PRESENTA
REJA	METÁLICA/BUENA	AVANZADO DETERIORO	NO PRESENTA
VOLADIZOS	NO PRESENTA	ESTADO DE ANDEN	BUENO
AVISO COMERCIAL	NO PRESENTA	FRANJA AMBIENTAL	PRESENTA/BUENO
MEDIDA APROX AVISO COMERCIAL	NO PRESENTA	ELEMENTOS DETERIORADOS

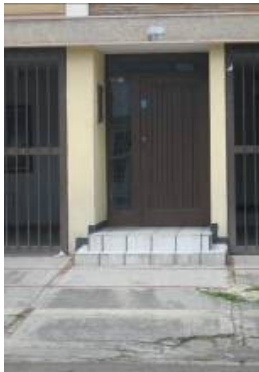
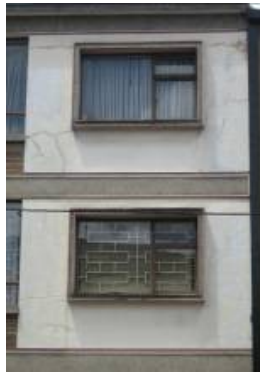
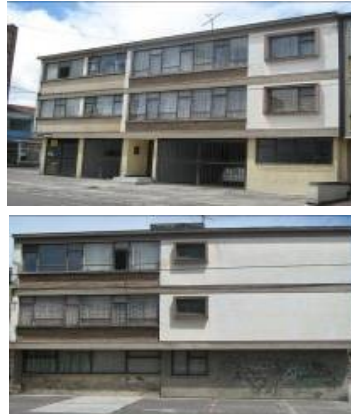
ESTADO GRAL. CONSERVACIÓN	REGULAR	MODIFICACIONES VOLUMETRICAS EXTERIORES	NO PRESENTA
MATERIAL FACHADA	GRANIPLAST/PIEDRA/REGULAR	CONSTRUCCION EN ANTEJARDIN	NO PRESENTA
FACHADA LONGITUD APROX	16 METROS	ANTEJARDIN TIPOLOGICO	PRESENTA/DURO/REGULAR
CUBIERTA/TECHO	NO SE VISUALIZA	RETROCESO EN FACHADA	NO PRESENTA
VENTANERIA	METÁLICA/REGULAR	ANTENAS	NO PRESENTA
CERRAMIENTO ORIGINAL	NO PRESENTA	GRIETAS	SI EN LA FACHADA
REJA	NO PRESENTA	AVANZADO DETERIORO	NO PRESENTA
VOLADIZOS	NO PRESENTA	ESTADO DE ANDEN	REGULAR
AVISO COMERCIAL	NO PRESENTA	FRANJA AMBIENTAL	NO PRESENTA
MEDIDA APROX AVISO COMERCIAL	NO PRESENTA	ELEMENTOS DETERIORADOS	FACHADA/VENTANERIA

FACHADA MANCHADA POR HUMEDAD, CON GRAFITIS Y GRIETAS/MARCOS DE LAS VENTANAS DETERIORADOS

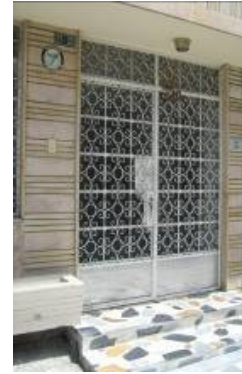
ESTADO GRAL. CONSERVACIÓN	REGULAR	MODIFICACIONES VOLUMETRICAS EXTERIORES	NO PRESENTA
MATERIAL FACHADA	PIEDRA/REGULAR	CONSTRUCCION EN ANTEJARDIN	NO PRESENTA
FACHADA LONGITUD APROX	8 METROS	ANTEJARDIN TIPOLOGICO	PRESENTA/DURO/BUENO
CUBIERTA/TECHO	NO SE VISUALIZA	RETROCESO EN FACHADA	NO PRESENTA
VENTANERIA	METÁLICA/REGULAR	ANTENAS	NO PRESENTA
CERRAMIENTO ORIGINAL	MURO LADRILLO/REJA/REGULAR	GRIETAS	NO PRESENTA
REJA	METÁLICA/BUENA	AVANZADO DETERIORO	NO PRESENTA
VOLADIZOS	NO PRESENTA	ESTADO DE ANDEN	REGULAR
AVISO COMERCIAL	NO PRESENTA	FRANJA AMBIENTAL	PRESENTA/BUENO
MEDIDA APROX AVISO COMERCIAL	NO PRESENTA	ELEMENTOS DETERIORADOS	FACHADA

FACHADA PRESENTA MANCHAS DE HUMEDAD

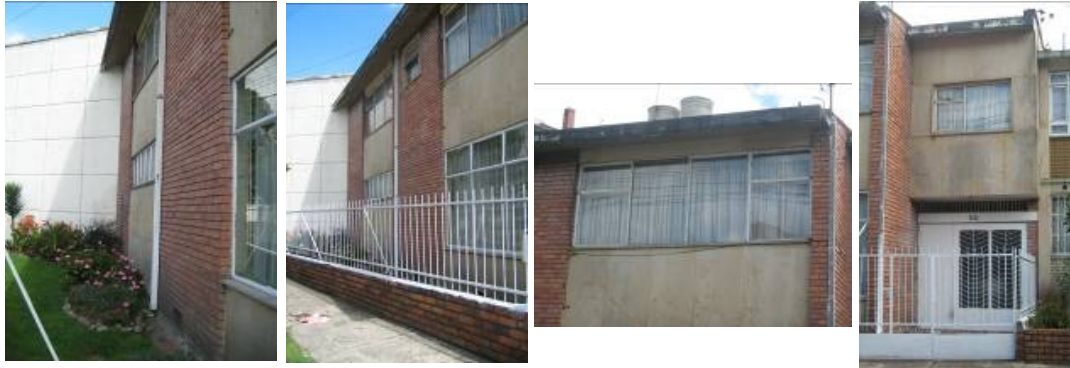
ESTADO GRAL. CONSERVACIÓN	REGULAR	MODIFICACIONES VOLUMETRICAS EXTERIORES	NO PRESENTA
MATERIAL FACHADA	LADRILLO/PIEDRA/REGULAR	CONSTRUCCION EN ANTEJARDIN	NO PRESENTA
FACHADA LONGITUD APROX	10 METROS	ANTEJARDIN TIPOLOGICO	PRESENTA/VERDE/BUENO
CUBIERTA/TECHO	NO SE VISUALIZA	RETROCESO EN FACHADA	NO PRESENTA
VENTANERIA	METÁLICA/BUENA	ANTENAS	NO PRESENTA
CERRAMIENTO ORIGINAL	MURO LADRILLO/REJA/BUENO	GRIETAS	NO PRESENTA
REJA	METÁLICA/BUENA	AVANZADO DETERIORO	NO PRESENTA
VOLADIZOS	NO PRESENTA	ESTADO DE ANDEN	REGULAR
AVISO COMERCIAL	NO PRESENTA	FRANJA AMBIENTAL	PRESENTA/BUENO
MEDIDA APROX AVISO COMERCIAL	NO PRESENTA	ELEMENTOS DETERIORADOS	FACHADA/VENTANERIA

FACHADA DETERIORADA POR HUMEDAD
