**BIENES DE INTERÉS CULTURAL INMUEBLE  
PATRIMONIO ARQUITECTÓNICO Y URBANO  
ALCALDÍA LOCAL DE TEUSAQUILLO**

**ACTUALIZACIÓN: ALMA MATER. Convenio 005 de 2006**

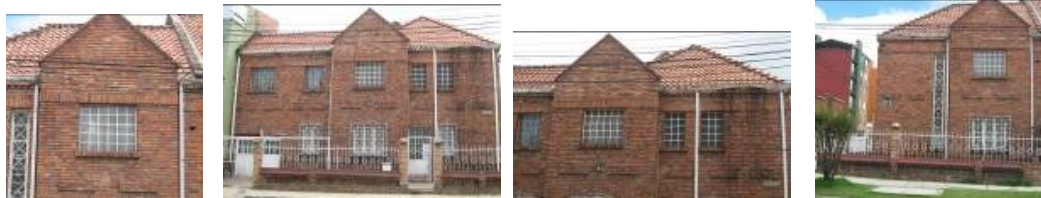
ESTADO GRAL. CONSERVACIÓN	REGULAR	MODIFICACIONES VOLUMÉTRICAS EXTERIORES	NO PRESENTA
MATERIAL FACHADA	LADRILLO/REGULAR	CONSTRUCCION EN ANTEJARDIN	NO PRESENTA
FACHADA LONGITUD APROX	14 METROS	ANTEJARDIN TIPOLOGICO	PRESENTA/DURO
CUBIERTA/TECHO	TEJA BARRO/BUENO	RETROCESO EN FACHADA	NO PRESENTA
VENTANERIA	METALICA/BUENA	ANTENAS	NO PRESENTA
CERRAMIENTO ORIGINAL	MURO LADRILLO/REJA/REGULAR	GRIETAS	NO PRESENTA
REJA	METÁLICA/REGULAR	AVANZADO DETERIORO	NO PRESENTA
VOLADIZOS	NO PRESENTA	ESTADO DE ANDEN	BUENO
AVISO COMERCIAL	NO PRESENTA	FRANJA AMBIENTAL	PRESENTA/BUENO
MEDIDA APROX AVISO COMERCIAL	NO PRESENTA	ELEMENTOS DETERIORADOS	FACHADA/CERRAMIENTO

FACHADA CON GRIETAS Y MANCHADA DE HUMEDAD/LADRILLO DEL CERRAMIENTO DETRIORADO POR LA HUMEDAD

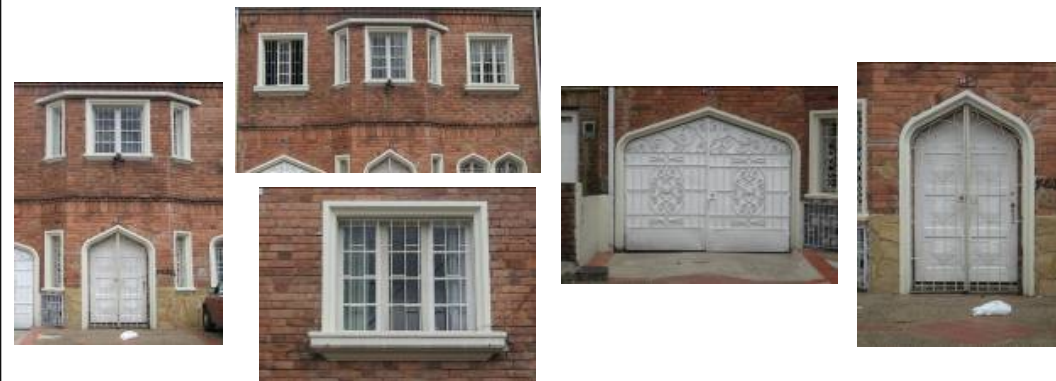
FICHA N°	7202-024-12	ACTUALIZACIÓN	30 de jul de 07	ACT ADM	Dec. 606/ 21-Jul-01
MODALIDAD	SIC	CATEGORÍA	CT, CONSERVACIÓN TIPOLOGICA		
GALERIAS, 100		SAN LUIS, 7202	24	12	
UPZ	BARRIO		MANZANA	PREDIO	
DIRECCIÓN	Diagonal 59 N° 21-29

ESTADO GRAL. CONSERVACIÓN	REGULAR	MODIFICACIONES VOLUMETRICAS EXTERIORES	NO PRESENTA
MATERIAL FACHADA	LADRILLO/REGULAR	CONSTRUCCION EN ANTEJARDIN	NO PRESENTA
FACHADA LONGITUD APROX	8 METROS	ANTEJARDIN TIPOLOGICO	DURO/BUENO
CUBIERTA/TECHO	TEJA BARRO/REGULAR	RETROCESO EN FACHADA	NO PRESENTA
VENTANERIA	METALICA/BUENA	ANTENAS	NO PRESENTA
CERRAMIENTO ORIGINAL	NO PRESENTA	GRIETAS	SI PRESENTA
REJA	NO PRESENTA	AVANZADO DETERIORO	NO PRESENTA
VOLADIZOS	NO PRESENTA	ESTADO DE ANDEN	BUENO
AVISO COMERCIAL	NO PRESENTA	FRANJA AMBIENTAL	PRESENTA/BUENO
MEDIDA APROX AVISO COMERCIAL	NO PRESENTA	ELEMENTOS DETERIORADOS	FACHADA

ALGUNOS LADRILLOS DE LA FACHADA PRESENTAN DETERIORO ESTAN ROTOS Y RESANADOS

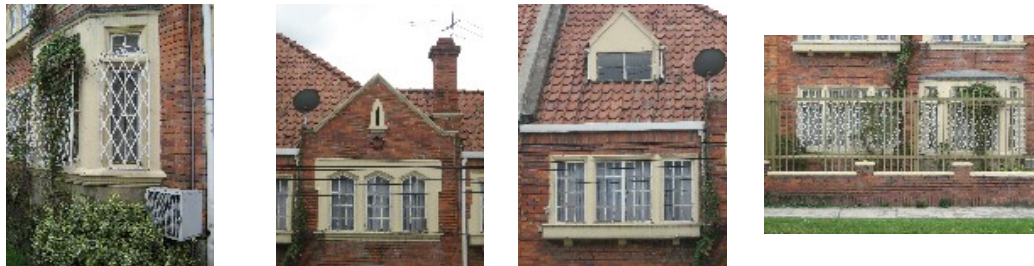
FICHA N°	7202-024-15	ACTUALIZACIÓN	30 de jul de 07	ACT ADM	Dec. 606/ 21-Jul-01
MODALIDAD	SIC	CATEGORÍA	CT, CONSERVACIÓN TIPOLOGICA		
GALERIAS, 100		SAN LUIS, 7202	24	15	
UPZ	BARRIO		MANZANA	PREDIO	
DIRECCIÓN	Carrera 19 N° 58B-03/05

ESTADO GRAL. CONSERVACIÓN	BUENO	MODIFICACIONES VOLUMÉTRICAS EXTERIORES	NO PRESENTA
MATERIAL FACHADA	GRANIPLAST/PIEDRA/BUENA	CONSTRUCCION EN ANTEJARDIN	NO PRESENTA
FACHADA LONGITUD APROX	8 METROS	ANTEJARDIN TIPOLOGICO	MIXTO/BUENO
CUBIERTA/TECHO	NO SE VISUALIZA	RETROCESO EN FACHADA	NO PRESENTA
VENTANERIA	METÁLICA/BUENA	ANTENAS	NO PRESENTA
CERRAMIENTO ORIGINAL	MURO LADRILLO/REJA/BUENO	GRIETAS	NO PRESENTA
REJA	METÁLICA/BUENA	AVANZADO DETERIORO	NO PRESENTA
VOLADIZOS	SI PRESENTA 0.60 METROS	ESTADO DE ANDEN	REGULAR
AVISO COMERCIAL	NO PRESENTA	FRANJA AMBIENTAL	VERDE/REGULAR
MEDIDA APROX AVISO COMERCIAL	NO PRESENTA	ELEMENTOS DETERIORADOS	FACHADA

PRESENTA MANCHAS DE HUMEDAD EN LA FACHADA

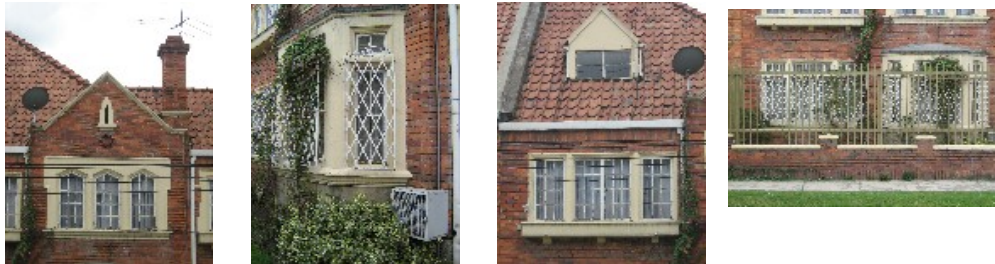
FICHA N°	7202-024-17	ACTUALIZACIÓN	30 de jul de 07	ACT ADM	Dec. 606/ 21-Jul-01
MODALIDAD	SIC	CATEGORÍA	CT, CONSERVACIÓN TIPOLOGICA		
GALERIAS, 100		SAN LUIS, 7202	24	17	
UPZ		BARRIO	MANZANA	PREDIO	
DIRECCIÓN	Carrera 19 N° 58-91

ESTADO GRAL. CONSERVACIÓN	BUENO	MODIFICACIONES VOLUMETRICAS EXTERIORES	NO PRESENTA
MATERIAL FACHADA	LADRILLO/PINTURA/REGULAR	CONSTRUCCION EN ANTEJARDIN	NO PRESENTA
FACHADA LONGITUD APROX	8 METROS	ANTEJARDIN TIPOLOGICO	VERDE/BUENO
CUBIERTA/TECHO	TEJA BARRO/BUENA	RETROCESO EN FACHADA	NO PRESENTA
VENTANERIA	METALICA/BUENA	ANTENAS	SI PRESENTA
CERRAMIENTO ORIGINAL	MURO LADRILLO/REJA/BUENO	GRIETAS	NO PRESENTA
REJA	METÁLICA/BUENA	AVANZADO DETERIORO	NO PRESENTA
VOLADIZOS	NO PRESENTA	ESTADO DE ANDEN	BUENO
AVISO COMERCIAL	NO PRESENTA	FRANJA AMBIENTAL	VERDE/BUENO
MEDIDA APROX AVISO COMERCIAL	NO PRESENTA	ELEMENTOS DETERIORADOS	LADRILLOS EN FACHADA

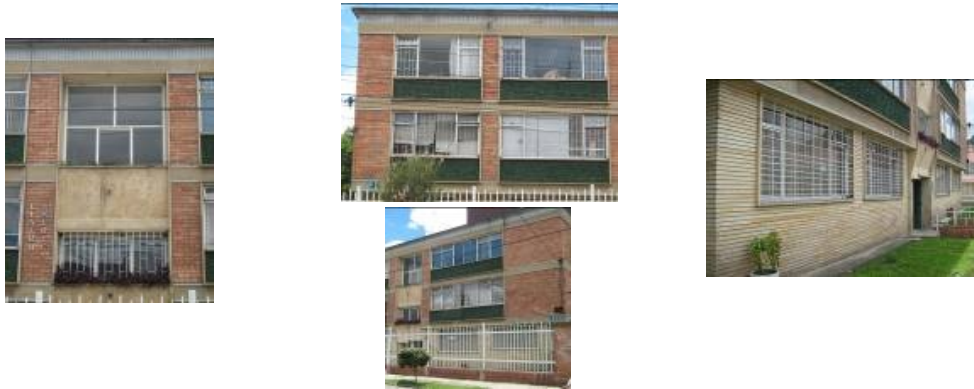
FICHA N°	7202-025-01	ACTUALIZACIÓN	30 de jul de 07	ACT ADM	Dec. 606/ 21-Jul-01
MODALIDAD	SIC	CATEGORÍA	CT, CONSERVACIÓN TIPOLOGICA		
GALERIAS, 100		SAN LUIS, 7202	25	1	
UPZ	BARRIO	MANZANA	PREDIO		
DIRECCIÓN	Cale 58 N° 19-12

ESTADO GRAL. CONSERVACIÓN	BUENO	MODIFICACIONES VOLUMÉTRICAS EXTERIORES	NO PRESENTA
MATERIAL FACHADA	LADRILLO/PIEDRA/BUENO	CONSTRUCCION EN ANTEJARDIN	NO PRESENTA
FACHADA LONGITUD APROX	20 METROS	ANTEJARDIN TIPOLOGICO	VERDE/BUENO
CUBIERTA/TECHO	NO SE VISUALIZA	RETROCESO EN FACHADA	NO PRESENTA
VENTANERIA	MÉTALICA/BUENA	ANTENAS	NO PRESENTA
CERRAMIENTO ORIGINAL	MURO LADRILLO/REJA/REGULAR	GRIETAS	NO PRESENTA
REJA	METALICA/BUENA	AVANZADO DETERIORO	NO PRESENTA
VOLADIZOS	NO PRESENTA	ESTADO DE ANDEN	BUENO
AVISO COMERCIAL	SI PRESENTA	FRANJA AMBIENTAL	VERDE/BUENA
MEDIDA APROX AVISO COMERCIAL	1 X 50 METROS APROX	ELEMENTOS DETERIORADOS	FACHADA/CERRAMIENTO

GRIETAS EN LA PARTE BAJA DE LA FACHADA/GRAFITIS EN CERRAMIENTO

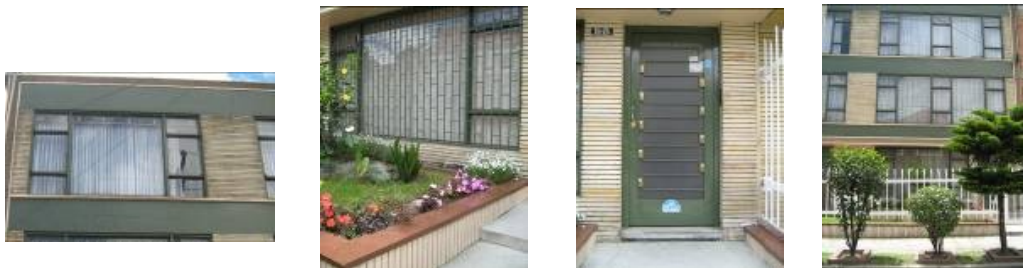
FICHA N°	7202-025-02	ACTUALIZACIÓN	30 de jul de 07	ACT ADM	Dec. 606/ 21-Jul-01
MODALIDAD	SIC	CATEGORÍA	CT, CONSERVACIÓN TIPOLOGICA		
GALERIAS, 100	SAN LUIS, 7202	25	2		
UPZ	BARRIO	MANZANA	PREDIO		
DIRECCIÓN	Calle 58 N° 19-26

ESTADO GRAL. CONSERVACIÓN	BUENO	MODIFICACIONES VOLUMETRICAS EXTERIORES	NO PRESENTA
MATERIAL FACHADA	LADRILLO/PIEDRA/REGULAR	CONSTRUCCION EN ANTEJARDIN	NO PRESENTA
FACHADA LONGITUD APROX	8 METROS	ANTEJARDIN TIPOLOGICO	VERDE/BUENO
CUBIERTA/ TECHO	NO SE VISUALIZA	RETROCESO EN FACHADA	NO PRESENTA
VENTANERIA	METALICA	ANTENAS	NO PRESENTA
CERRAMIENTO ORIGINAL	MURO LADRILLO/REJA	GRIETAS	SI PRESENTA
REJA	METÁLICA/BUENA	AVANZADO DETERIORO	NO PRESENTA
VOLADIZOS	NO PRESENTA	ESTADO DE ANDEN	BUENO
AVISO COMERCIAL	NO PRESENTA	FRANJA AMBIENTAL	PRESENTA/BUENO
MEDIDA APROX AVISO COMERCIAL	NO PRESENTA	ELEMENTOS DETERIORADOS	FACHADA POR MANCHAS DE HUMEDAD Y GRIETAS

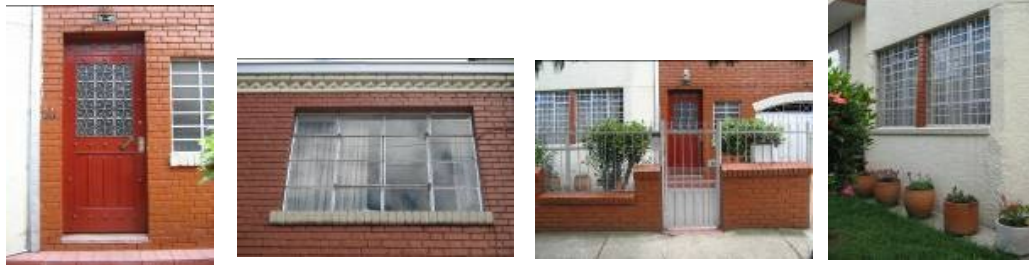
**ESTADO DE CONSERVACIÓN DEL PREDIO**

ESTADO GRAL. CONSERVACIÓN	BUENO	MODIFICACIONES VOLUMETRICAS EXTERIORES	NO PRESENTA
MATERIAL FACHADA	LADRILLO/PINTURA/BUENO	CONSTRUCCION EN ANTEJARDIN	NO PRESENTA
FACHADA LONGITUD APROX	8 METROS	ANTEJARDIN TIPOLOGICO	VERDE/BUENO
CUBIERTA/TECHO	TEJA BARRO/BUENO	RETROCESO EN FACHADA	NO PRESENTA
VENTANERIA	METALICA/BUENA	ANTENAS	NO PRESENTA
CERRAMIENTO ORIGINAL	MURO LADRILLO/REJA/BUENA	GRIETAS	NO PRESENTA
REJA	METÁLICA/BUENA	AVANZADO DETERIORO	NO PRESENTA
VOLADIZOS		ESTADO DE ANDEN	BUENO
AVISO COMERCIAL	NO PRESENTA	FRANJA AMBIENTAL	PRESENTA/BUENO
MEDIDA APROX AVISO COMERCIAL		ELEMENTOS DETERIORADOS
