**BIENES DE INTERÉS CULTURAL INMUEBLE
PATRIMONIO ARQUITECTÓNICO Y URBANO
ALCALDÍA LOCAL DE TEUSAQUILLO**

ACTUALIZACIÓN: ALMA MATER. Convenio 005 de 2006

FICHA N° 7202-004-03 ACTUALIZACIÓN 30 de jul de 07 ACT ADM Dec. 606/ 21-Jul-01

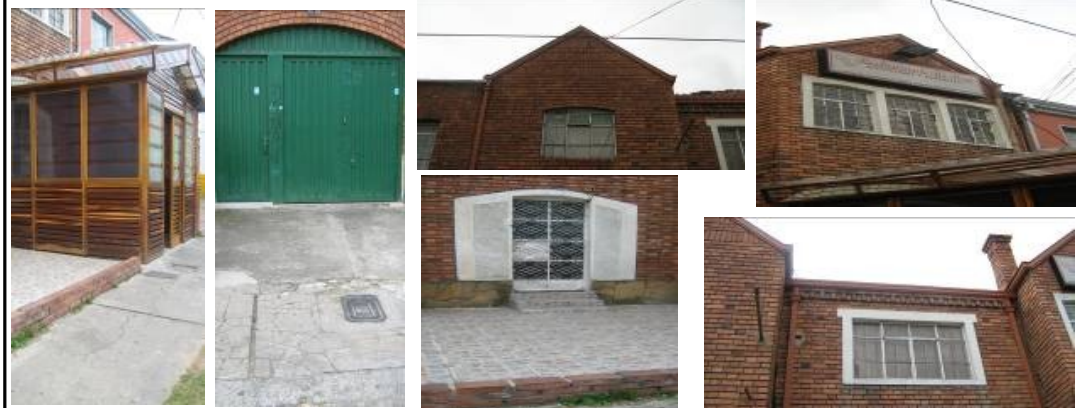
ESTADO GRAL. CONSERVACIÓN	BUENO	MODIFICACIONES VOLUMETRICAS EXTERIORES	LOCAL SALIENTE
MATERIAL FACHADA	LADRILLO	CONSTRUCCION EN ANTEJARDIN	KIOSKO FRENTE A UN LOCAL
FACHADA LONGITUD APROX	13 METROS	ANTEJARDIN TIPOLOGICO	PRESENTA/DURO
CUBIERTA/TECHO	TEJA BARRO	RETROCESO EN FACHADA	NO PRESENTA
VENTANERIA	ORIGINAL/METÁLICA/REGULAR	ANTENAS	NO PRESENTA
CERRAMIENTO ORIGINAL	NO PRESENTA	GRIETAS	NO PRESENTA
REJA	NO PRESENTA	AVANZADO DETERIORO	NO PRESENTA
VOLADIZOS	NO PRESENTA	ESTADO DE ANDEN	REGULAR
AVISO COMERCIAL	2	FRANJA AMBIENTAL	PRESENTA/REGULAR
MEDIDA APROX AVISO COMERCIAL	PROM. 2,50 X 1 M	ELEMENTOS DETERIORADOS	MURO EXTERIOR

KIOSKO EN MADERA COMO EXTENSIÓN DEL LOCAL DONDE FUNCIONA EL RESTAURANTE

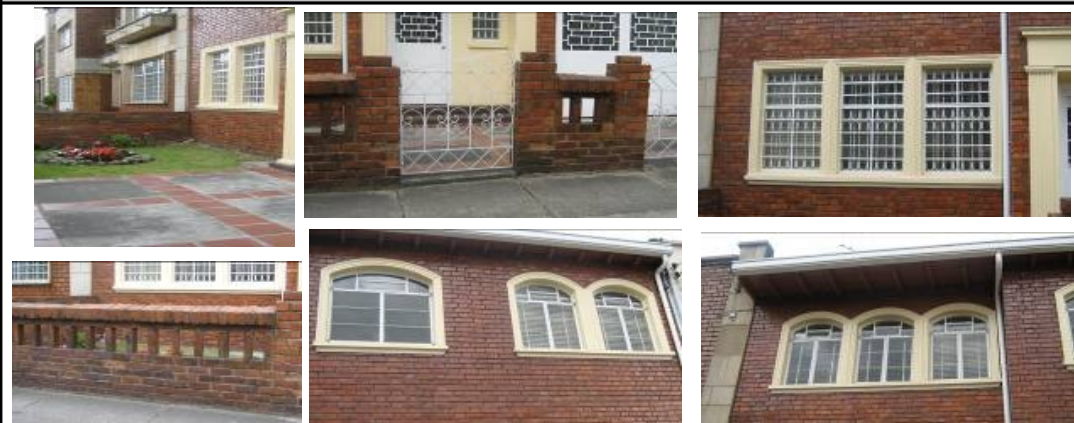
FICHA N°	7202-004-05	ACTUALIZACIÓN	30 de jul de 07	ACT ADM	Dec. 606/ 21-Jul-01
MODALIDAD	SIC	CATEGORÍA	CT, CONSERVACIÓN TIPOLOGICA		
GALERIAS, 100	SAN LUIS, 7202	4	5		
UPZ	BARRIO	MANZANA	PREDIO		
DIRECCIÓN	CARRERA 18 N° 18-59

ESTADO GRAL. CONSERVACIÓN	BUENO	MODIFICACIONES VOLUMETRICAS EXTERIORES	NO PRESENTA
MATERIAL FACHADA	CEMENTO/PINTURA/LADRILLO	CONSTRUCCION EN ANTEJARDIN	NO PRESENTA
FACHADA LONGITUD APROX	16 METROS	ANTEJARDIN TIPOLOGICO	PRESENTA/MIXTO/BUENO
CUBIERTA/TECHO	TEJA BARRO	RETROCESO EN FACHADA	NO PRESENTA
VENTANERIA	ORIGINAL/METÁLICA/BUENA	ANTENAS	NO PRESENTA
CERRAMIENTO ORIGINAL	MURO LADRILLO	GRIETAS	NO PRESENTA
REJA	PUERTICA/METÁLICA	AVANZADO DETERIORO	NO PRESENTA
VOLADIZOS	CUBIERTA/0,40M	ESTADO DE ANDEN	BUENO
AVISO COMERCIAL	NO PRESENTA	FRANJA AMBIENTAL	PRESENTA/BUENO
MEDIDA APROX AVISO COMERCIAL		ELEMENTOS DETERIORADOS	MURO EXTERIOR

MURO EXTERIOR NECESITA PINTURA EN MENOR ESCALA

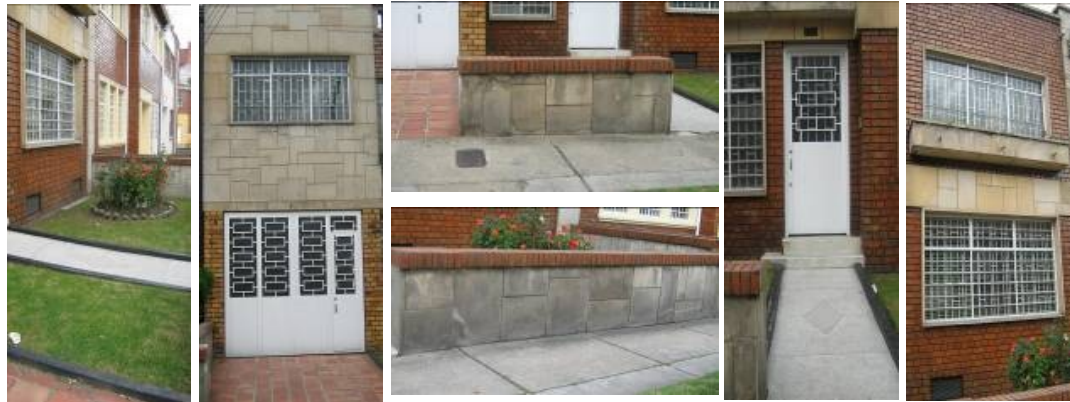
ESTADO GRAL. CONSERVACIÓN	BUENO	MODIFICACIONES VOLUMÉTRICAS EXTERIORES	NO PRESENTA
MATERIAL FACHADA	PIEDRA/LADRILLO	CONSTRUCCION EN ANTEJARDIN	NO PRESENTA
FACHADA LONGITUD APROX	16 METROS	ANTEJARDIN TIPOLOGICO	PRESENTA/MIXTO/BUENO
CUBIERTA/TECHO	NO SE VISUALIZA	RETROCESO EN FACHADA	NO PRESENTA
VENTANERIA	ORIGINAL/METÁLICA/BUENA	ANTENAS	NO PRESENTA
CERRAMIENTO ORIGINAL	MURO PIEDRA BAJITO	GRIETAS	NO PRESENTA
REJA	NO PRESENTA	AVANZADO DETERIORO	NO PRESENTA
VOLADIZOS	NO PRESENTA	ESTADO DE ANDEN	REGULAR
AVISO COMERCIAL	NO PRESENTA	FRANJA AMBIENTAL	PRESENTA/BUENO
MEDIDA APROX AVISO COMERCIAL		ELEMENTOS DETERIORADOS	FACHADA

FALTA LIMPIEZA EN PIEDRA EN MENOR ESCALA

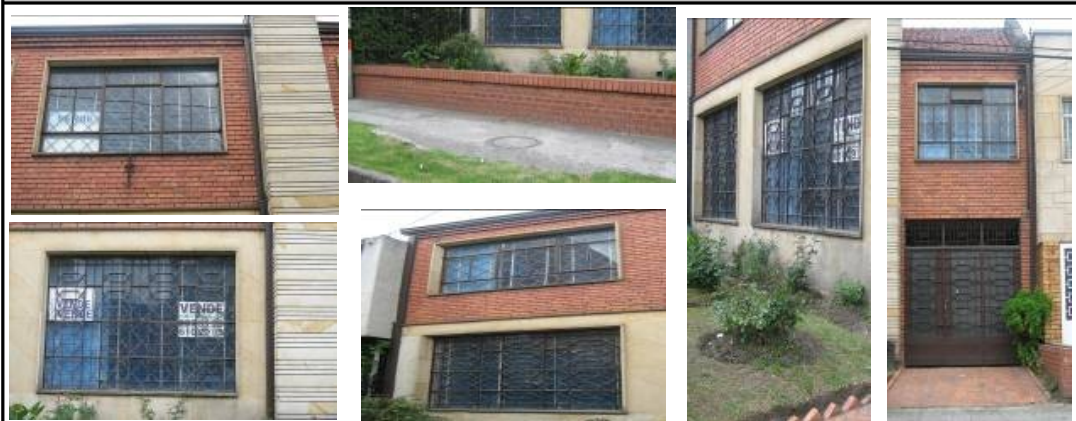
ESTADO GRAL. CONSERVACIÓN	BUENO	MODIFICACIONES VOLUMETRICAS EXTERIORES	NO PRESENTA
MATERIAL FACHADA	PIEDRA/LADRILLO	CONSTRUCCION EN ANTEJARDIN	NO PRESENTA
FACHADA LONGITUD APROX	16 METROS	ANTEJARDIN TIPOLOGICO	PRESENTA/VERDE
CUBIERTA/TECHO	TEJA BARRO	RETROCESO EN FACHADA	NO PRESENTA
VENTANERIA	ORIGINAL/METÁLICA/BUENA	ANTENAS	NO PRESENTA
CERRAMIENTO ORIGINAL	MURO LADRILLO BAJITO	GRIETAS	NO PRESENTA
REJA	NO PRESENTA	AVANZADO DETERIORO	NO PRESENTA
VOLADIZOS	NO PRESENTA	ESTADO DE ANDEN	REGULAR
AVISO COMERCIAL	NO PRESENTA	FRANJA AMBIENTAL	PRESENTA/REGULAR
MEDIDA APROX AVISO COMERCIAL		ELEMENTOS DETERIORADOS	NINGUNO

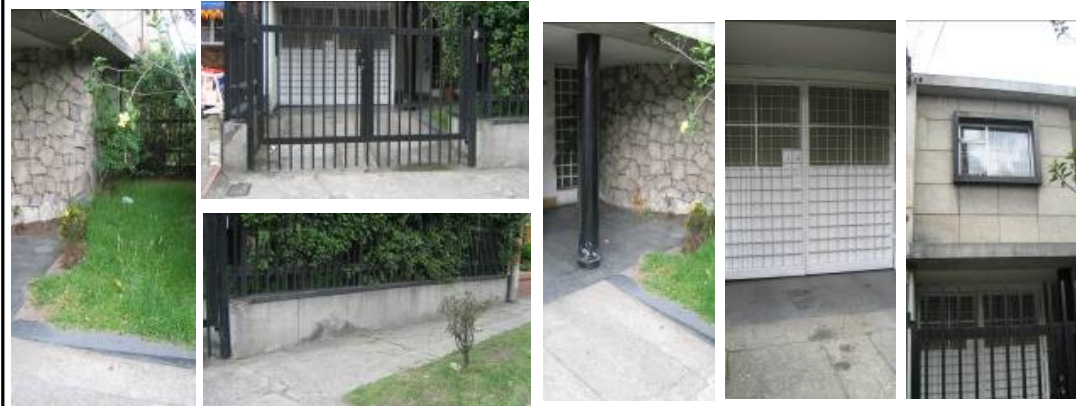
ESTADO GRAL. CONSERVACIÓN	REGULAR	MODIFICACIONES VOLUMETRICAS EXTERIORES	NO PRESENTA
MATERIAL FACHADA	GRANIPLAST	CONSTRUCCION EN ANTEJARDIN	NO PRESENTA
FACHADA LONGITUD APROX	16 METROS	ANTEJARDIN TIPOLOGICO	PRESENTA/VERDE
CUBIERTA/TECHO	NO SE VISUALIZA	RETROCESO EN FACHADA	NO PRESENTA
VENTANERIA	ORIGINAL/METÁLICA/REGULAR	ANTENAS	NO PRESENTA
CERRAMIENTO ORIGINAL	MURO GRANIPLAST/REJA	GRIETAS	NO PRESENTA
REJA	METÁLICA/BUENA	AVANZADO DETERIORO	NO PRESENTA
VOLADIZOS	BALCÓN/ACCESO PPAL./1,20M	ESTADO DE ANDEN	REGULAR
AVISO COMERCIAL	NO PRESENTA	FRANJA AMBIENTAL	PRESENTA/MALO
MEDIDA APROX AVISO COMERCIAL		ELEMENTOS DETERIORADOS	FACHADA/MURO EXTERIOR

PRESENTA ALGUNOS PUNTOS DE HUMEDAD EN MURO EXTERIOR/ FALTA LIMPIEZA EN FACHADA

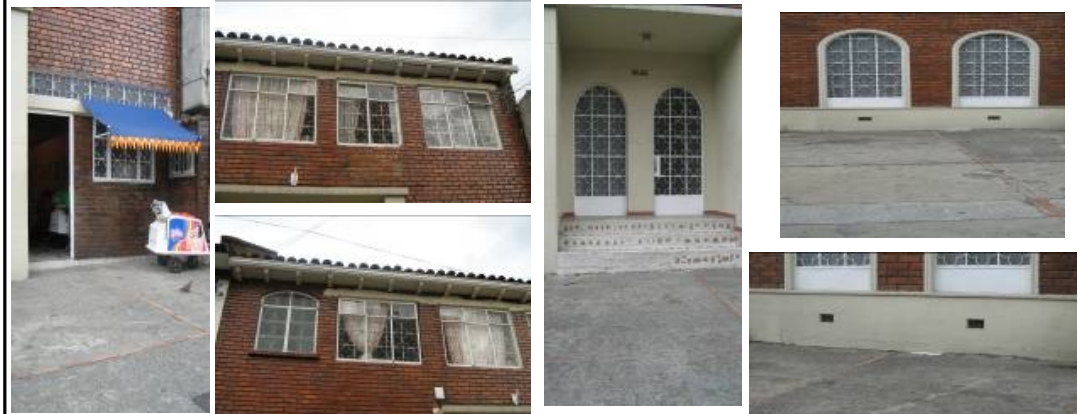
ESTADO GRAL. CONSERVACIÓN	BUENO	MODIFICACIONES VOLUMÉTRICAS EXTERIORES	NO PRESENTA
MATERIAL FACHADA	CEMENTO/PINTURA/LADRILLO	CONSTRUCCIÓN EN ANTEJARDIN	NO PRESENTA
FACHADA LONGITUD APROX	16 METROS	ANTEJARDIN TIPOLOGICO	PRESENTA/DURO
CUBIERTA/TECHO	TEJA BARRO	RETROCESO EN FACHADA	NO PRESENTA
VENTANERIA	ORIGINAL/METÁLICA/BUENA	ANTENAS	NO PRESENTA
CERRAMIENTO ORIGINAL	NO PRESENTA	GRIETAS	NO PRESENTA
REJA	NO PRESENTA	AVANZADO DETERIORO	NO PRESENTA
VOLADIZOS	CUBIERTA/0,30M	ESTADO DE ANDEN	REGULAR
AVISO COMERCIAL	NO PRESENTA	FRANJA AMBIENTAL	NO PRESENTA
MEDIDA APROX AVISO COMERCIAL		ELEMENTOS DETERIORADOS	NINGUNO

AUNQUE NO TIENE AVISO COMERCIAL PARECE QUE FUNCIONA UNA BODEGA DE CARRITOS PARA VENDEDORES AMBULANTES DE HELADOS.
TIENE UN PASASOL SOBRE VENTANA DE LA SALA

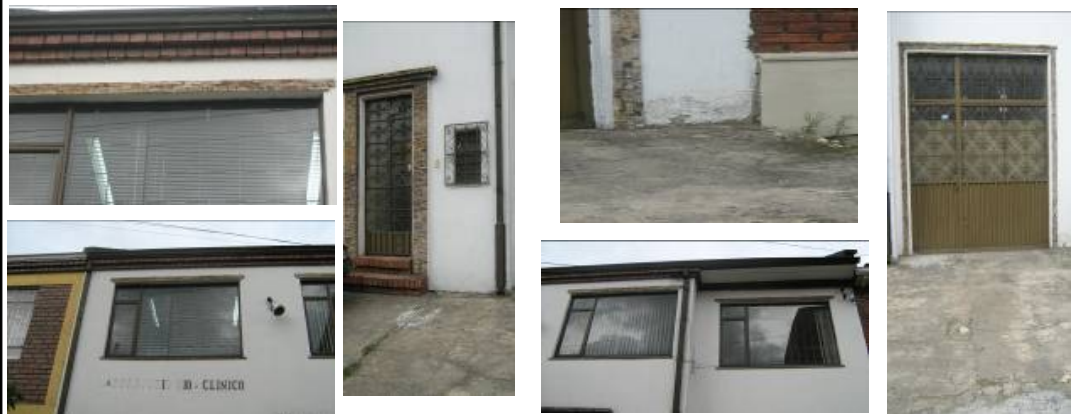
ESTADO GRAL. CONSERVACIÓN	REGULAR	MODIFICACIONES VOLUMÉTRICAS EXTERIORES	NO PRESENTA
MATERIAL FACHADA	CEMENTO/PINTURA/PIEDRA	CONSTRUCCION EN ANTEJARDIN	NO PRESENTA
FACHADA LONGITUD APROX	14 METROS	ANTEJARDIN TIPOLOGICO	PRESENTA/DURO
CUBIERTA/TECHO	TEJA BARRO	RETROCESO EN FACHADA	NO PRESENTA
VENTANERIA	NO PRESENTA	ANTENAS	NO PRESENTA
CERRAMIENTO ORIGINAL	NO PRESENTA	GRIETAS	NO PRESENTA
REJA	NO PRESENTA	AVANZADO DETERIORO	NO PRESENTA
VOLADIZOS	CUBIERTA/0,20M	ESTADO DE ANDEN	MALO
AVISO COMERCIAL	1	FRANJA AMBIENTAL	NO PRESENTA
MEDIDA APROX AVISO COMERCIAL	0,20 X 1 M	ELEMENTOS DETERIORADOS	ANDEN/FACHADA

LA FACHADA PRESENTA ALGUNOS DESCASCARAMIENTOS / ANDEN CUARTEADO DE LAS LETRAS METÁLICAS QUE FORMAN EL AVISO YA QUEDAN MUY POCAS

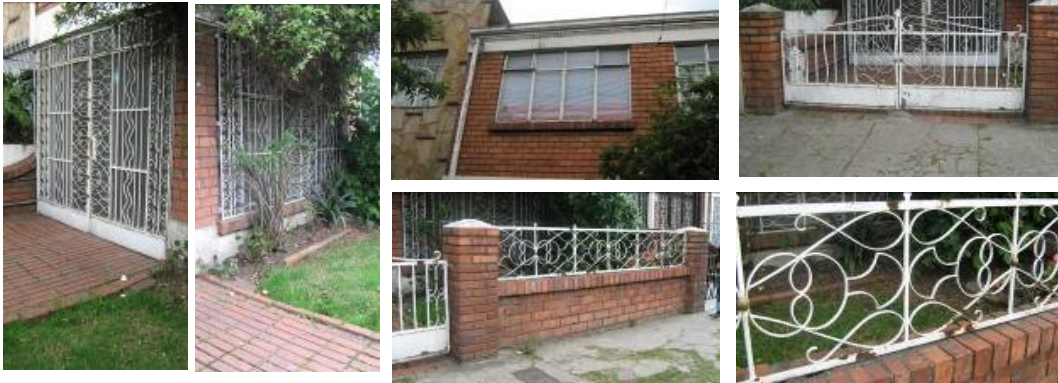
ESTADO GRAL. CONSERVACIÓN	BUENO	MODIFICACIONES VOLUMETRICAS EXTERIORES	NO PRESENTA
MATERIAL FACHADA	LADRILLO	CONSTRUCCION EN ANTEJARDIN	NO PRESENTA
FACHADA LONGITUD APROX	13 METROS	ANTEJARDIN TIPOLOGICO	PRESENTA/VERDE
CUBIERTA/TECHO	TEJA BARRO	RETROCESO EN FACHADA	NO PRESENTA
VENTANERIA	ORIGINAL/METÁLICA/BUENA	ANTENAS	NO PRESENTA
CERRAMIENTO ORIGINAL	MURO LADRILLO/REJA	GRIETAS	NO PRESENTA
REJA	METÁLICA/REGULAR	AVANZADO DETERIORO	NO PRESENTA
VOLADIZOS	NO PRESENTA	ESTADO DE ANDEN	MALO
AVISO COMERCIAL	NO PRESENTA	FRANJA AMBIENTAL	PRESENTA/BUENO
MEDIDA APROX AVISO COMERCIAL		ELEMENTOS DETERIORADOS	OXIDO EN ORNAMENTACIÓN

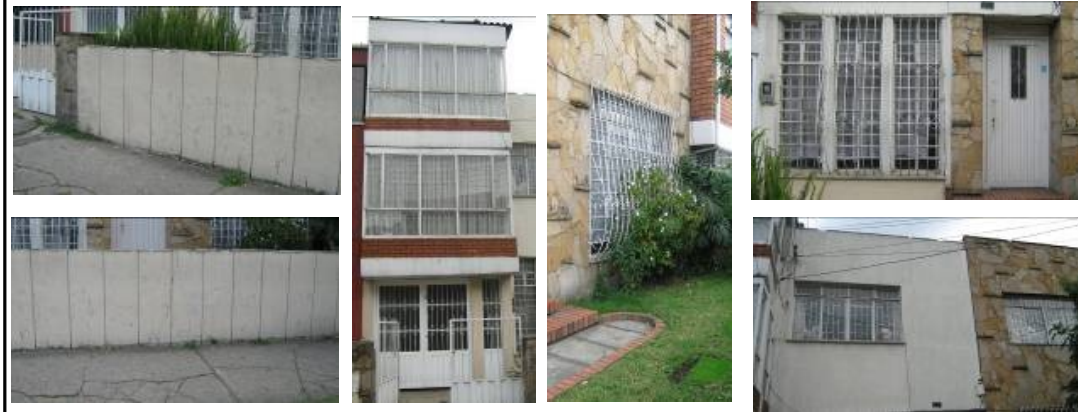
ESTADO GRAL. CONSERVACIÓN	REGULAR	MODIFICACIONES VOLUMETRICAS EXTERIORES	NO PRESENTA
MATERIAL FACHADA	CEMENTO/PIEDRA/LADRILLO	CONSTRUCCION EN ANTEJARDIN	NO PRESENTA
FACHADA LONGITUD APROX	17 METROS	ANTEJARDIN TIPOLOGICO	PRESENTA/VERDE
CUBIERTA/TECHO	NO SE VISUALIZA	RETROCESO EN FACHADA	PRESENTA/2 M
VENTANERIA	ORIGINAL/METÁLICA/BUENA	ANTENAS	NO PRESENTA
CERRAMIENTO ORIGINAL	MURO LADRILLO/PUERTICA	GRIETAS	MURO EXTERIOR
REJA	METÁLICA/BUENA	AVANZADO DETERIORO	NO PRESENTA
VOLADIZOS	SALIENTE 2 Y 3er. PISO	ESTADO DE ANDEN	REGULAR
AVISO COMERCIAL	NO PRESENTA	FRANJA AMBIENTAL	PRESENTA/REGULAR
MEDIDA APROX AVISO COMERCIAL		ELEMENTOS DETERIORADOS	PUERTICA/MURO EXT./FACHADA

OXIDO EN PUERTICA / MURO EXTERIOR CON GRIETAS Y DESPORTILLADO / FALTA EN FACHADA PINTURA EN GRAN MAGNITUD
