**BIENES DE INTERÉS CULTURAL INMUEBLE
PATRIMONIO ARQUITECTÓNICO Y URBANO
ALCALDÍA LOCAL DE TEUSAQUILLO**

ACTUALIZACIÓN: ALMA MATER. Convenio 005 de 2006

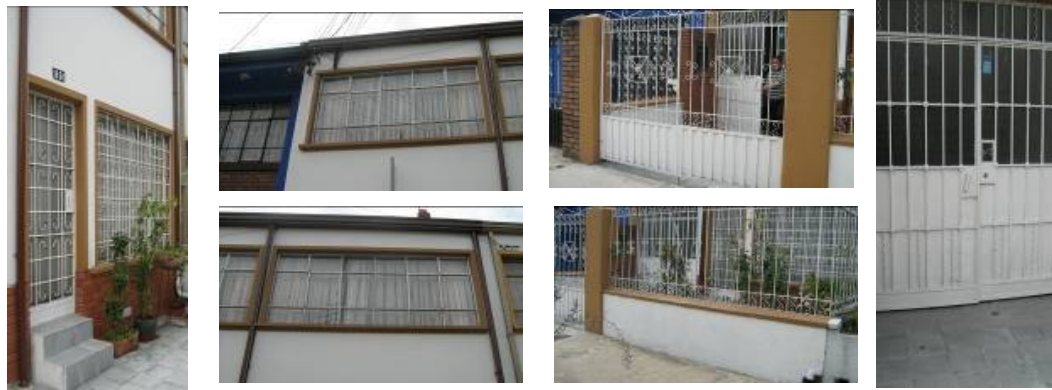
ESTADO GRAL. CONSERVACIÓN	BUENO	MODIFICACIONES VOLUMÉTRICAS EXTERIORES	NO PRESENTA
MATERIAL FACHADA	CEMENTO/PINTURA	CONSTRUCCION EN ANTEJARDIN	NO PRESENTA
FACHADA LONGITUD APROX	13 METROS	ANTEJARDIN TIPOLOGICO	PRESENTA/DURO
CUBIERTA/TECHO	TEJA BARRO	RETROCESO EN FACHADA	NO PRESENTA
VENTANERIA	ORIGINAL/METÁLICA/BUENA	ANTENAS	NO PRESENTA
CERRAMIENTO ORIGINAL	MURO PAÑETE/REJA	GRIETAS	NO PRESENTA
REJA	METÁLICA/BUENA	AVANZADO DETERIORO	NO PRESENTA
VOLADIZOS	CUBIERTA/0,20 M	ESTADO DE ANDEN	BUENO
AVISO COMERCIAL	NO PRESENTA	FRANJA AMBIENTAL	PRESENTA/BUENO
MEDIDA APROX AVISO COMERCIAL		ELEMENTOS DETERIORADOS	NINGUNO

EN EL JARDÍN AUNQUE ES DURO TIENE MACETAS

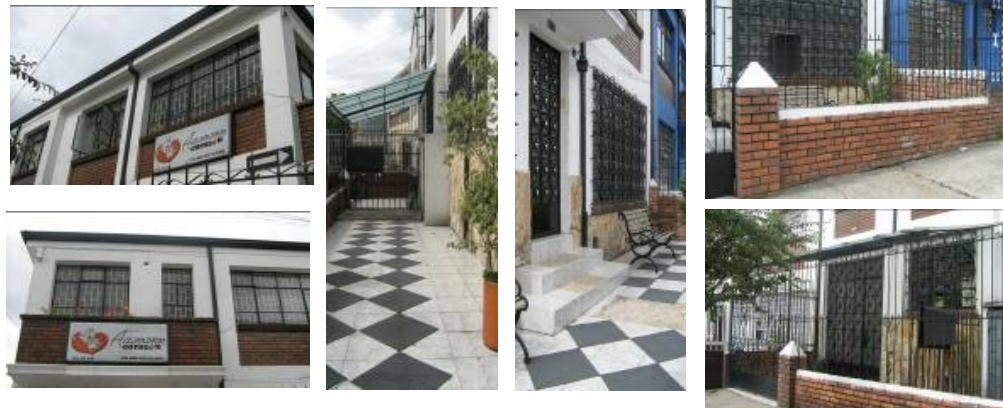
ESTADO GRAL. CONSERVACIÓN	BUENO	MODIFICACIONES VOLUMETRICAS EXTERIORES	NO PRESENTA
MATERIAL FACHADA	CEMENTO/PINTURA/PIEDRA	CONSTRUCCION EN ANTEJARDIN	NO PRESENTA
FACHADA LONGITUD APROX	24 METROS	ANTEJARDIN TIPOLOGICO	PRESENTA/DURO
CUBIERTA/TECHO	TEJA BARRO	RETROCESO EN FACHADA	NO PRESENTA
VENTANERIA	ORIGINAL/METÁLICA/BUENA	ANTENAS	NO PRESENTA
CERRAMIENTO ORIGINAL	MURO LADRILLO/REJA	GRIETAS	NO PRESENTA
REJA	METÁLICA/BUENA	AVANZADO DETERIORO	NO PRESENTA
VOLADIZOS	CUBIERTA/0,15 M	ESTADO DE ANDEN	BUENO
AVISO COMERCIAL	1	FRANJA AMBIENTAL	PRESENTA/BUENO
MEDIDA APROX AVISO COMERCIAL	1,40 X 0,70 M	ELEMENTOS DETERIORADOS	NINGUNO

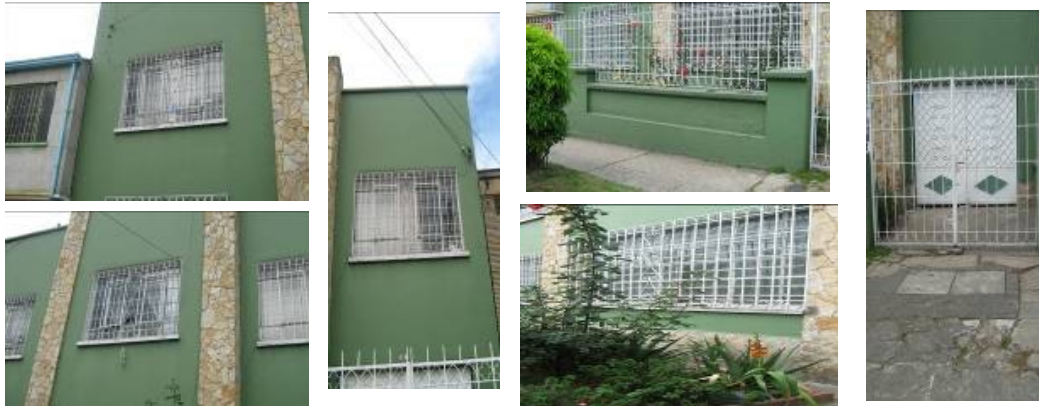
ESTADO GRAL. CONSERVACIÓN	BUENO	MODIFICACIONES VOLUMÉTRICAS EXTERIORES	NO PRESENTA
MATERIAL FACHADA	CEMENTO/PINTURA/LADRILLO	CONSTRUCCION EN ANTEJARDIN	NO PRESENTA
FACHADA LONGITUD APROX	17 METROS	ANTEJARDIN TIPOLOGICO	PRESENTA/MIXTO
CUBIERTA/TECHO	NO SE VISUALIZA	RETROCESO EN FACHADA	NO PRESENTA
VENTANERIA	ORIGINAL/METÁLICA/BUENA	ANTENAS	NO PRESENTA
CERRAMIENTO ORIGINAL	MURO PAÑETE/REJA	GRIETAS	NO PRESENTA
REJA	METÁLICA/BUENA	AVANZADO DETERIORO	NO PRESENTA
VOLADIZOS	NO PRESENTA	ESTADO DE ANDEN	MALO
AVISO COMERCIAL	NO PRESENTA	FRANJA AMBIENTAL	PRESENTA/BUENO
MEDIDA APROX AVISO COMERCIAL		ELEMENTOS DETERIORADOS	NINGUNO
