**BIENES DE INTERÉS CULTURAL INMUEBLE
PATRIMONIO ARQUITECTÓNICO Y URBANO
ALCALDÍA LOCAL DE TEUSAQUILLO**

ACTUALIZACIÓN: ALMA MATER. Convenio 005 de 2006

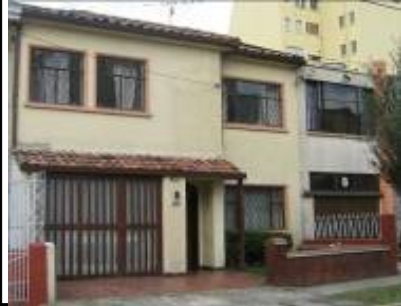
FOTOGRAFÍA INMUEBLE

| ESTADO GRAL. CONSERVACIÓN | BUENO | MODIFICACIONES VOLUMETRICAS EXTERIORES | NO PRESENTA |
| MEDIDA APROX AVISO COMERCIAL | | ELEMENTOS DETERIORADOS | NINGUNO |

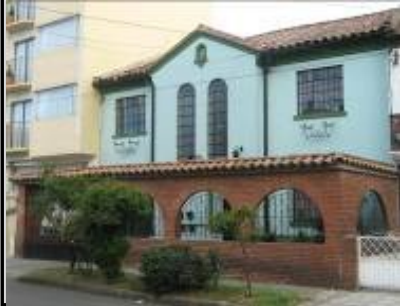
FOTOGRAFÍA INMUEBLE

| ESTADO GRAL. CONSERVACIÓN | BUENO | MODIFICACIONES VOLUMÉTRICAS EXTERIORES | ANTEJARDÍN TRANSFORMADO |
| MATERIAL FACHADA | CEMENTO/PINTURA | CONSTRUCCION EN ANTEJARDIN | CERRAMIENTO Y ENRAMADA |
