**BIENES DE INTERÉS CULTURAL INMUEBLE
PATRIMONIO ARQUITECTÓNICO Y URBANO
ALCALDÍA LOCAL DE TEUSAQUILLO**

ACTUALIZACIÓN: ALMA MATER. Convenio 005 de 2006

FICHA N° 7202-008-04 ACTUALIZACIÓN 30 de jul de 07 ACT ADM Dec. 606/ 21-Jul-01

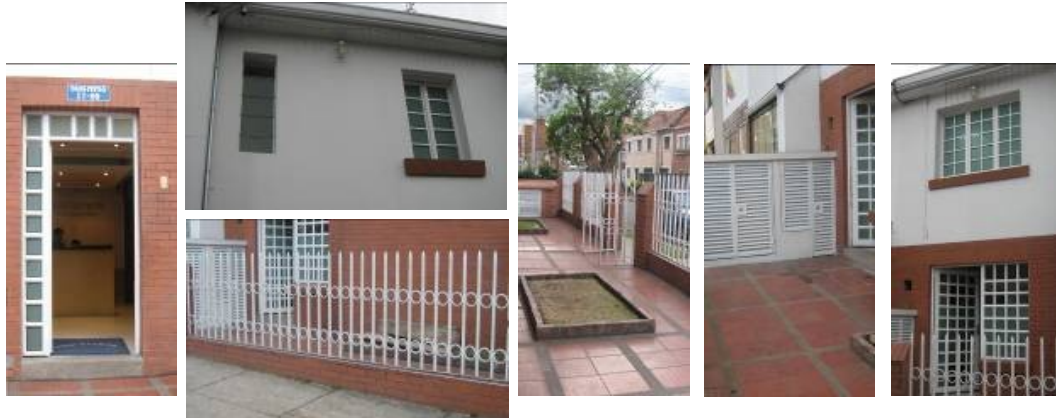
ESTADO GRAL. CONSERVACIÓN	BUENO	MODIFICACIONES VOLUMETRICAS EXTERIORES	NO PRESENTA
MATERIAL FACHADA	CEMENTO/PINTURA/LADRILLO	CONSTRUCCION EN ANTEJARDIN	NO PRESENTA
FACHADA LONGITUD APROX	22 METROS	ANTEJARDIN TIPOLOGICO	PRESENTA/DURO
CUBIERTA/TECHO	TEJA BARRO	RETROCESO EN FACHADA	NO PRESENTA
VENTANERIA	ORIGINAL/MADERA/BUENA	ANTENAS	NO PRESENTA
CERRAMIENTO ORIGINAL	MURO LADRILLO BAJO/REJA	GRIETAS	NO PRESENTA
REJA	METÁLICA/BUENA	AVANZADO DETERIORO	NO PRESENTA
VOLADIZOS	CUBIERTA/0,20M	ESTADO DE ANDEN	REGULAR
AVISO COMERCIAL	2	FRANJA AMBIENTAL	NO PRESENTA
MEDIDA APROX AVISO COMERCIAL	2,20 X 0,70 M (2)	ELEMENTOS DETERIORADOS	NINGUNO

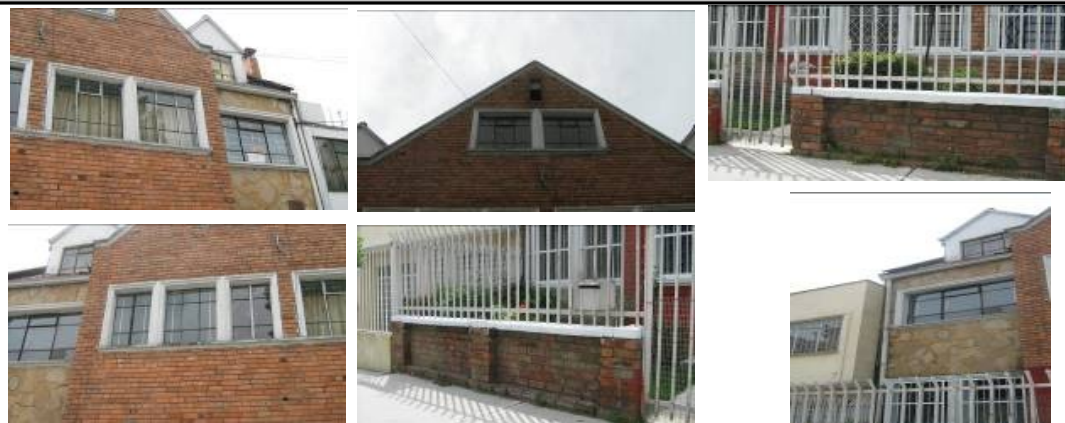
ESTADO GRAL. CONSERVACIÓN	BUENO	MODIFICACIONES VOLUMETRICAS EXTERIORES	NO PRESENTA
MATERIAL FACHADA	LADRILLO/PIEDRA	CONSTRUCCION EN ANTEJARDIN	NO PRESENTA
FACHADA LONGITUD APROX	20 METROS	ANTEJARDIN TIPOLOGICO	PRESENTA/VERDE
CUBIERTA/ TECHO	TEJA BARRO	RETROCESO EN FACHADA	NO PRESENTA
VENTANERIA	ORIGINAL/METÁLICA/BUENA	ANTENAS	NO PRESENTA
CERRAMIENTO ORIGINAL	MURO LADRILLO/REJA	GRIETAS	NO PRESENTA
REJA	METÁLICA/BUENA	AVANZADO DETERIORO	NO PRESENTA
VOLADIZOS	NO PRESENTA	ESTADO DE ANDEN	BUENO
AVISO COMERCIAL	NO PRESENTA	FRANJA AMBIENTAL	PRESENTA/BUENO
MEDIDA APROX AVISO COMERCIAL		ELEMENTOS DETERIORADOS	NINGUNO

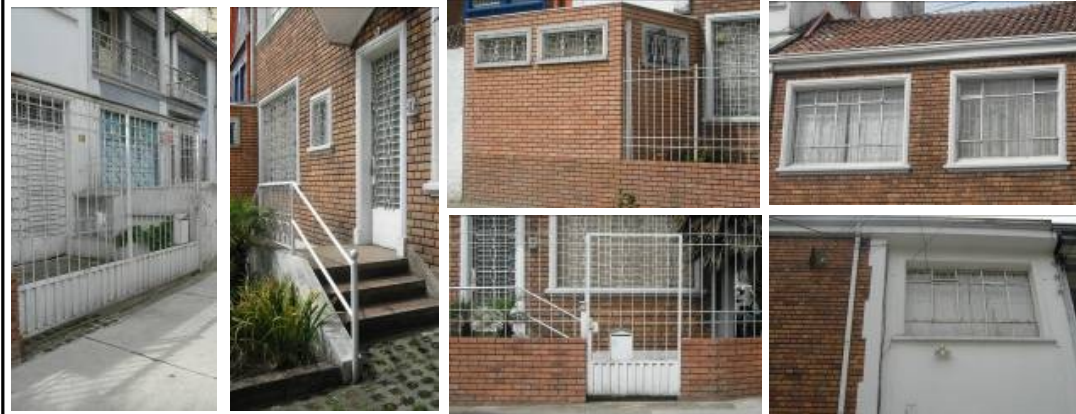
ESTADO GRAL. CONSERVACIÓN	BUENO	MODIFICACIONES VOLUMÉTRICAS EXTERIORES	NO PRESENTA
MATERIAL FACHADA	CEMENTO/PINTURA/LADRILLO	CONSTRUCCIÓN EN ANTEJARDIN	NO PRESENTA
FACHADA LONGITUD APROX	23 METROS	ANTEJARDIN TIPOLOGICO	PRESENTA/MIXTO
CUBIERTA/TECHO	TEJA BARRO	RETROCESO EN FACHADA	NO PRESENTA
VENTANERIA	ORIGINAL/METÁLICA/BUENA	ANTENAS	NO PRESENTA
CERRAMIENTO ORIGINAL	MURO LADRILLO/REJA	GRIETAS	NO PRESENTA
REJA	METÁLICA/BUENA	AVANZADO DETERIORO	NO PRESENTA
VOLADIZOS	SOBRE BALCÓN/1 M	ESTADO DE ANDEN	BUENO
AVISO COMERCIAL	NO PRESENTA	FRANJA AMBIENTAL	PRESENTA/BUENO
MEDIDA APROX AVISO COMERCIAL		ELEMENTOS DETERIORADOS	NINGUNO
