**BIENES DE INTERÉS CULTURAL INMUEBLE
PATRIMONIO ARQUITECTÓNICO Y URBANO
ALCALDÍA LOCAL DE TEUSAQUILLO**

ACTUALIZACIÓN: ALMA MATER. Convenio 005 de 2006

FICHA N°	7105-010-02	ACTUALIZACIÓN	30 Junio 2007	ACT ADM	Dec. 606/ 21-Jul-01
MODALIDAD	SIC	CATEGORÍA	CT, Conservación Tipológica		
Teusaquillo, 101		Armenia, 7105	10	2	
UPZ	BARRIO		MANZANA	PREDIO	
DIRECCIÓN	Calle 30 No 16 - 24

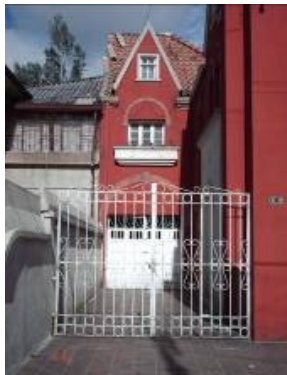
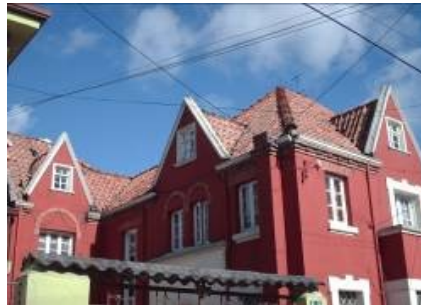
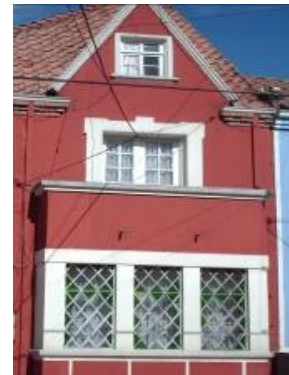
ESTADO GRAL CONSERVACIÓN	Bueno	MODIFICACIONES VOLUMÉTRICAS EXTERIORES	Antejardín transformado
MATERIAL FACHADA	Pañete rústico	CONSTRUCCION EN ANTEJARDIN	Piso en gres
FACHADA LONGITUD APROX	12 Metros	ANTEJARDIN TIPOLOGICO	Duro
CUBIERTA/TECHO	Teja barro	RETROCESO EN FACHADA	Si presenta, 7 metros
VENTANERIA	Metálica en buen estado	ANTENAS	No presenta
CERRAMIENTO ORIGINAL	No presenta	GRIETAS	No presenta
REJA	Metálica en regular estado	DETERIORO AVANZADO	No presenta
VOLADIZOS	En tejado y ventanas	ESTADO DE ANDEN	Bueno
AVISO COMERCIAL	No presenta	FRANJA AMBIENTAL	No presenta
MEDIDA APROX AVISO COMERCIAL		ELEMENTOS DETERIORADOS	Ninguno

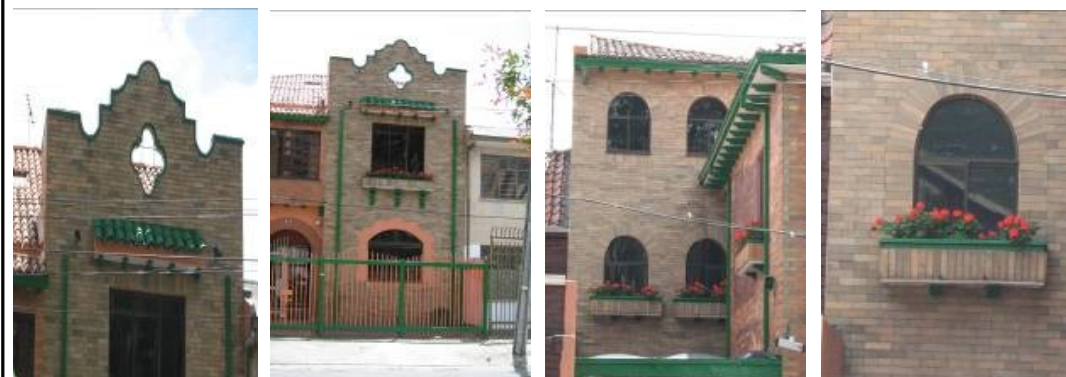
ESTADO GRAL. CONSERVACIÓN	Bueno	MODIFICACIONES VOLUMÉTRICAS EXTERIORES	Antejardín transformado
MATERIAL FACHADA	Ladrillo	CONSTRUCCION EN ANTEJARDIN	Pisos en gres
FACHADA LONGITUD APROX	5 metros	ANTEJARDIN TIPOLOGICO	Duro
CUBIERTA/TECHO	Teja barro	RETROCESO EN FACHADA	Presenta/6 M con cerramiento
VENTANERIA	Metálica en buen estado	ANTENAS	1 visible
CERRAMIENTO ORIGINAL	Reja	GRIETAS	No presenta
REJA	Metálica en buen estado	DETERIORO AVANZADO	No presenta
VOLADIZOS	En cubierta y puerta ppal/ventanas	ESTADO DE ANDEN	Bueno
AVISO COMERCIAL	1 aviso	FRANJA AMBIENTAL	No presenta
MEDIDA APROX AVISO COMERCIAL	2 m X 0.50 M	ELEMENTOS DETERIORADOS	Ninguno
