FICHA N°	7105-004-09	ACTUALIZACIÓN	20 Junio 2007	ACT ADM	Dec. 606/ 21-Jul-01
MODALIDAD	SIC	CATEGORÍA	CT, Conservación Tipologica		
Teusaquillo, 101		Armenia, 7105	4	9	
DIRECCIÓN	UPZ BARRIO MANZANA PREDIO Carrera 15 No 28 B - 34

**BIENES DE INTERÉS CULTURAL INMUEBLE  
PATRIMONIO ARQUITECTÓNICO Y URBANO  
ALCALDÍA LOCAL DE TEUSAQUILLO**

**ACTUALIZACIÓN: ALMA MATER. Convenio 005 de 2006**

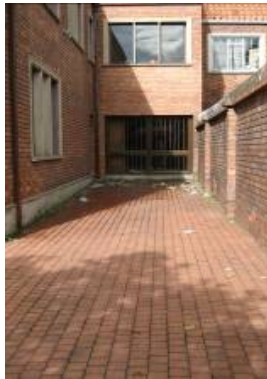
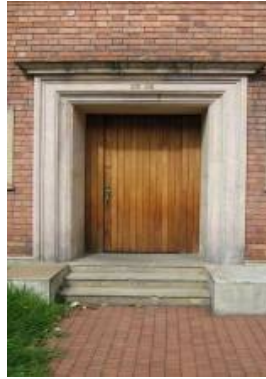
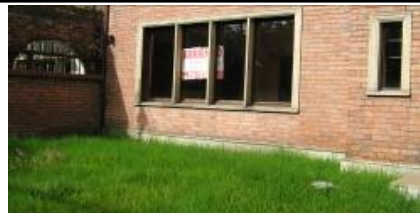
ESTADO GRAL. CONSERVACIÓN	Bueno	MODIFICACIONES VOLUMETRICAS EXTERIORES	No presenta
MATERIAL FACHADA	Ladrillo	CONSTRUCCION EN ANTEJARDIN	No presenta
FACHADA LONGITUD APROX	25 metros	ANTEJARDIN TIPOLOGICO	Verde
CUBIERTA/ TECHO	Teja barro	RETROCESO EN FACHADA	Si presenta, 5 metros
VENTANERIA	Metalica en buen estado	ANTENAS	No presenta
CERRAMIENTO ORIGINAL	No presenta	GRIETAS	No presenta
REJA	Metálica en buen estado	DETERIORO AVANZADO	No presenta
VOLADIZOS	En puerta/0,50 M	ESTADO DE ANDEN	Regular
AVISO COMERCIAL	No presenta	FRANJA AMBIENTAL	Si presenta
MEDIDA APROX AVISO COMERCIAL		ELEMENTOS DETERIORADOS	Ninguno
